平高电气股份有限公司 六项改善案例汇报

申报单位：河南平高电气股份有限公司机械制造事业部

降低4HEL-3134型数控卷板机故障率

降低CBM型艾美特自动焊机故障率

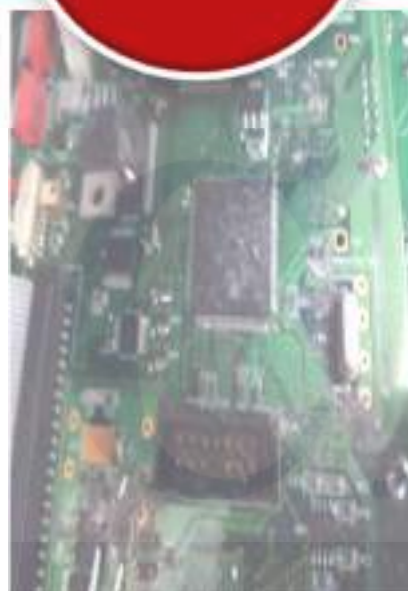
粉尘较多

结论：通过现场调查，XM控制器内部电路板表面静电粉尘附着越多，故障频次和XM控制器故障时间均有所增长，因此XM控制器外壳密封不严为**要因**。

对策一：自制XM控制器保护罩

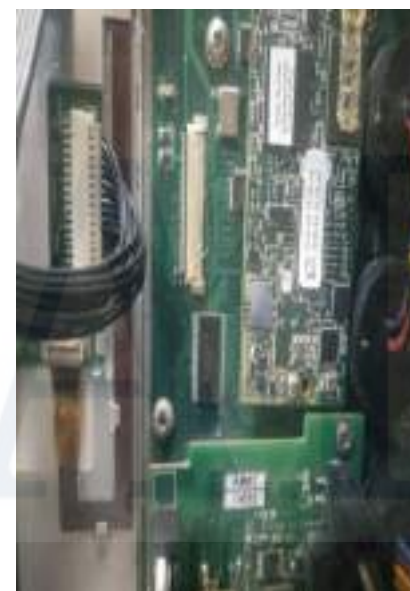
粉尘很多

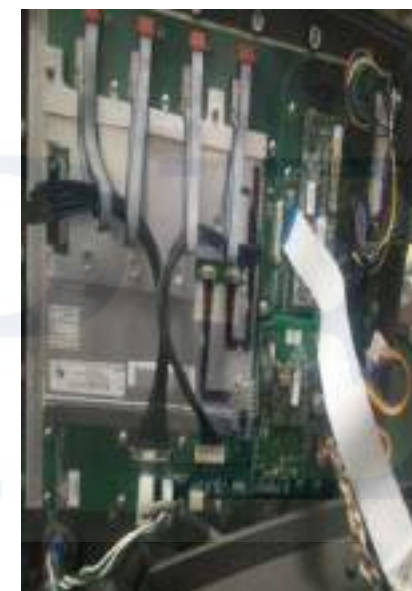
粉尘一般

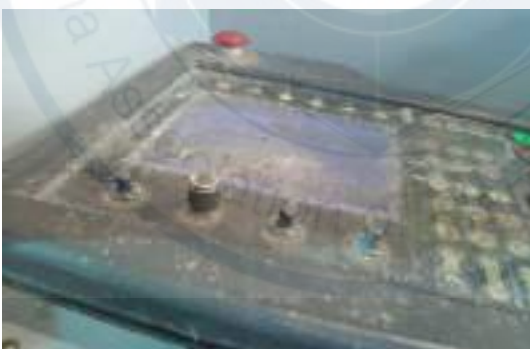
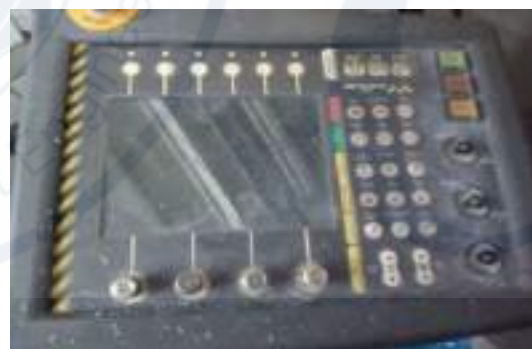
通过现场调查发现，11台已出现不同程度的烧伤和白斑，完好率仅为21.43%，其中两台更是达到报废标准，已无法看清显示屏，因此综合分析显示屏烧伤为造成XM控制器故障的**要因**。

对策实施表							
序号	要因	对策	目标	措施	地点	负责人	完成日期
1	XM控制器外壳密封不严	制作防护装置，防止密封不严和焊豆灼伤	防止车间柳絮、金属粉尘进入控制器内	自制XM控制器保护罩	班组现场及维修班	李永民	4.28
2	高温焊豆严重烧伤显示屏		避免高温焊豆直接与显示屏接触			武洋	4.28
3	保养周期不正确	编制标准文件（日常维护保养表）加大维护保养力度	原保养周期每月一次缩短至每周一次，加大保养力度。	1、确定保养周期。 2、针对散热风扇、控制器等部位，编制日常维护保养表。 3、组织培训及学习。	设备科及生产现场	吕鹏杰	4.25

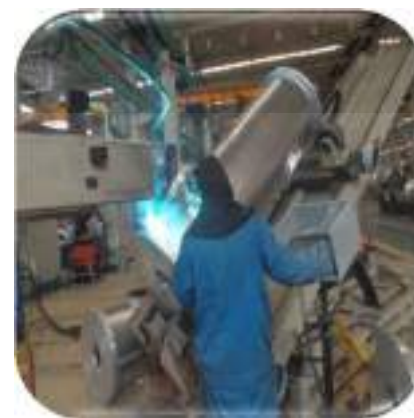
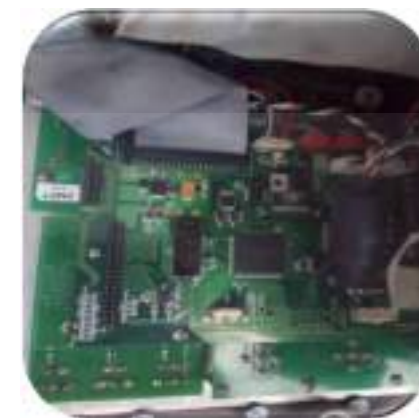
现场使用后，小组成员6月5日至6月25日进行改造后效果检查，对XM控制器内灰尘附着情况和显示屏烧伤情况进行调查，记录如下：

由上表可知自制XM控制器保护罩**对策有效**。

小组成员利用废旧铝板和亚克力板边角料，通过剪板、焊接、铆装等工艺，制作XM控制器保护罩如下：

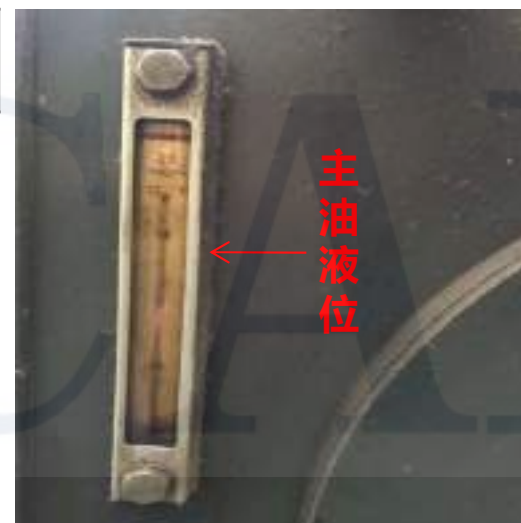
主油箱液位计

结论：通过现场调查，发现停机时主油箱液位 < 副油箱油液位，并有油溢出，确认为**要因**。

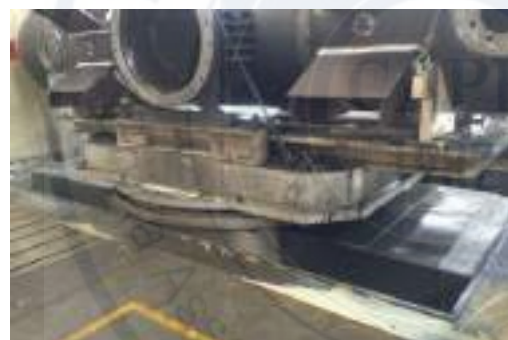
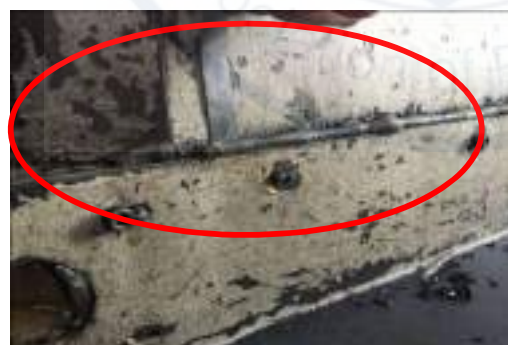
2017年5月18日，武洋在现场使用塞尺测量了工作台四周与护套24个接触点的间隙大小，通过测量的发现测量结果如表。

结论：通过现场测量24个点，发现工作台与护套测量点16、17、18间隙较大，造成切削液渗漏，确
