案例三：降低TH6916型落地镗加工中心设备故障率

要因确认3：主轴松紧刀控制盒位置设计不合理

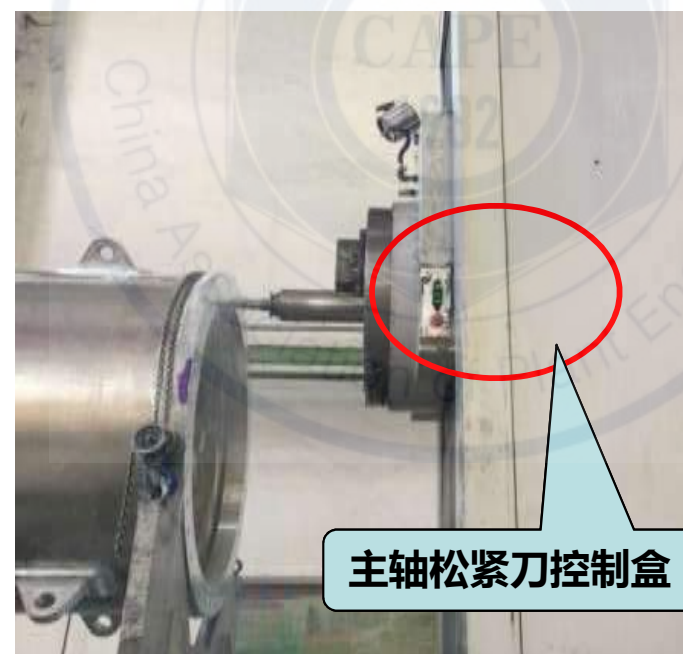
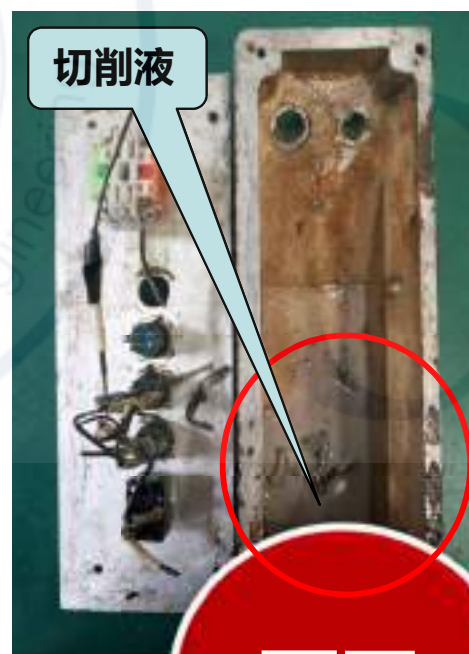
2017年3月16日，许钰婷在现场拆开主轴松紧刀控制盒检查，发现控制盒内存有大量切削液，如下图：

结论：通过现场检查发现主轴松紧刀控制盒内有

主轴松紧刀控制盒位置设计不合理

要因	对策	目标	措施	负责人	地点	完成日期
主副油箱回油不平衡	加装液位控制器	1、主油箱液位 > 副油箱液位； 2、无副油箱无溢油	1、设计制作液控制装器 2、验证效果	张继虹 吕鹏杰	现场	4.15
工作台防护板变形且存在缝隙	清除缝隙并加装防护攀登工具	间隙 $\leq 0.02\text{mm}$ 。	1、使用防水胶填充缝隙； 2、设计制作防护攀登工具； 3、验证效果	武 洋 于宝红	现场	4.13
主轴松紧刀控制盒位置设计不合理	对控制开关盒位置进行改进	1、开关盒内无水； 2、控制盒与加工区距离 $\geq 1.5\text{m}$ 。	1、制定应急改造方案和最佳改造方案； 2、验证效果。	程 功 许钰婷	现场	4.14

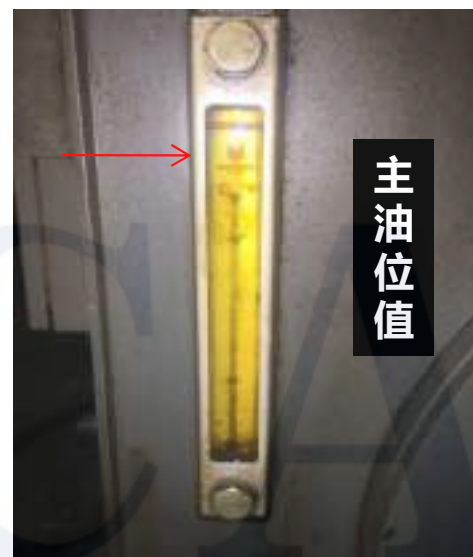
主油箱液位值

验证结论：由于加装油位控制器后，主油箱油位始终大于副油箱油位，因此在停机油路回油时副油箱未出现溢油现象，此措施有效。

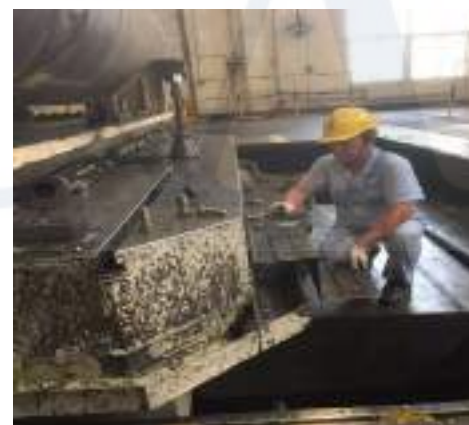
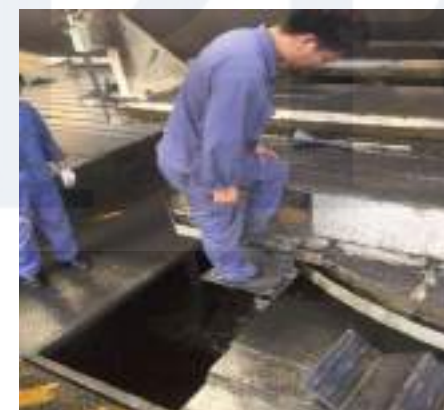
验证结论：加防护攀登后，操作者不在踩踏工作台护套，消除护套变形产生过大间隙，因此措施有效。

4月3日至5日，小组成员根据工作台结构设计并制作了攀登工具，工具制作后，操作者可以轻松攀登到工作台上进行装卡工件的操作。

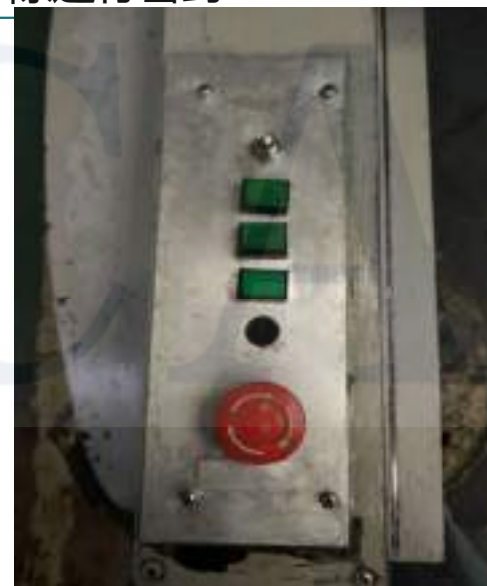
应急改造方案

效果验证：一周后打开控制盒，发现盒内还有少量切削。

对控制盒与机床接触缝隙进行密封

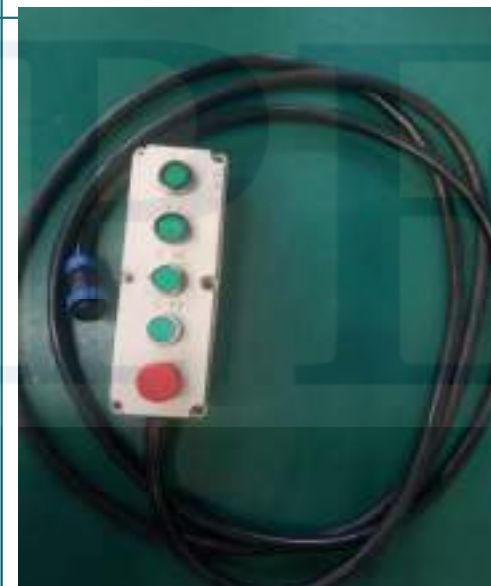
最佳改造方案

效果验证：改为线操后，控制盒远离工作台切削液飞溅。

将控制盒改为手控线操

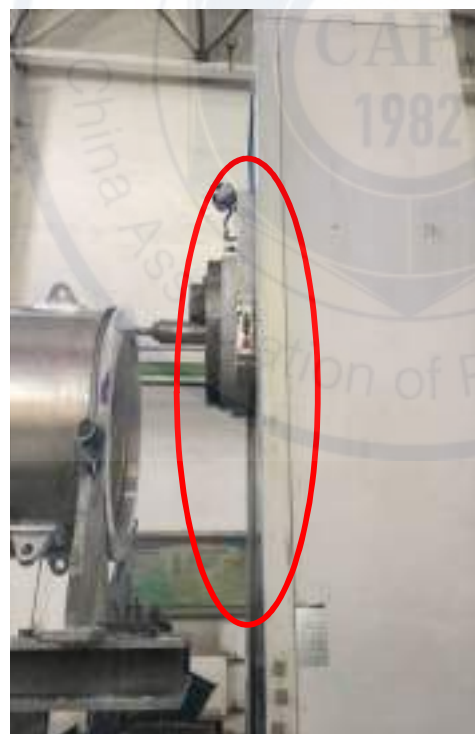
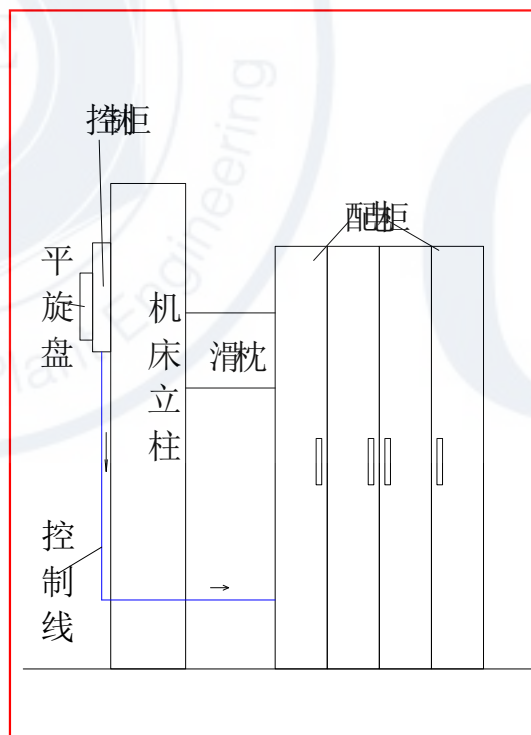
改造前示意图

改造前由于控制盒安装位置在主轴护罩上，工作时切削液易渗入控制盒内造成控制线路故障；
