第十五届全国 TnPM 大会

六项改善案例奖申报材料

北京现代

改善案例总结 (3项)

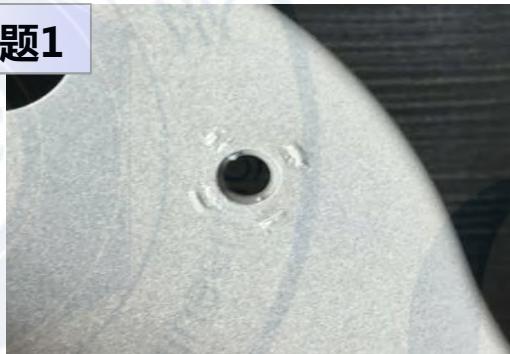
问题1

- 车身一线、二线凸焊螺母设备使用后，车门内板备母总是发生焊接飞溅，导致总装打栓困难；
- 截止2016年9月，问题发生不良率达5%。生产运营成本提高。
- 个别不良车门流入后道工序，造成质量问题。

总装车间螺母焊渣

- 新制电极心图纸确认，
利用旧电极心回收再利
用，根据电极心原装配
精度逐一更换原有电极
心

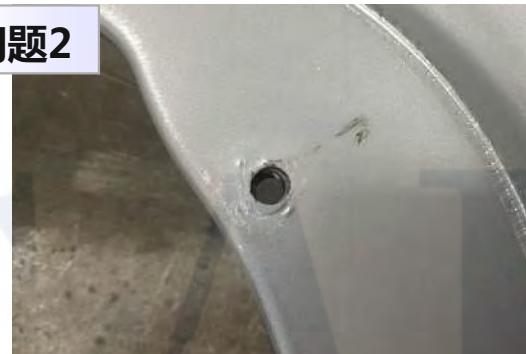
问题2

螺母孔偏心

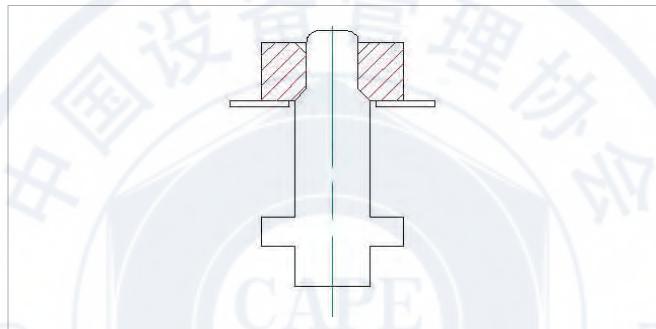
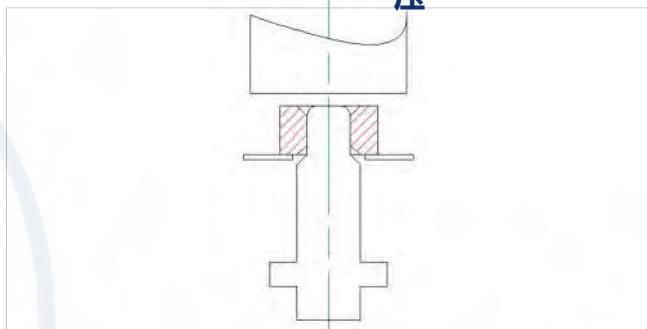
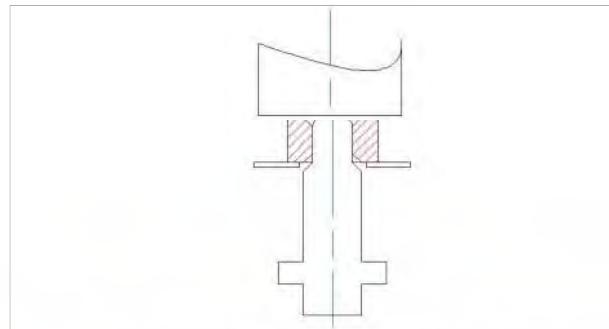
图1 凸焊螺母示意图

(a) 螺母定位

(b) 凸焊螺母

(c) 凸焊完成

1. 螺母定位时，内板与电极心间隙为0.3mm；
2. 凸焊时上电极下压电极心，内板与电极心间隙增加到0.8mm；
3. 飞溅主要是由内板与电极心间隙造成的，间隙越大飞溅越大。

- 利用生产5要素分析法，对人员、设备、部品件、作业方法及环境进行分析，发现引起凸焊螺母焊接飞溅的因素是上下极臂不对中和凸焊螺母电极心结构不良。其中**凸焊螺母电极心结构不良**是造成焊接飞溅的主要因素。

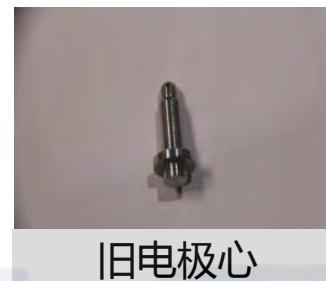
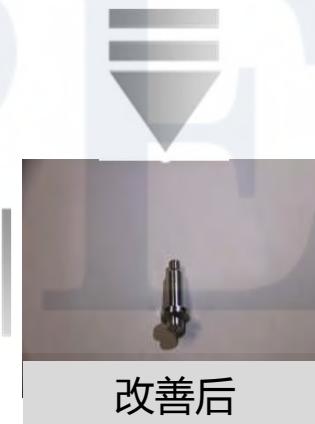
改善中

旧电极心

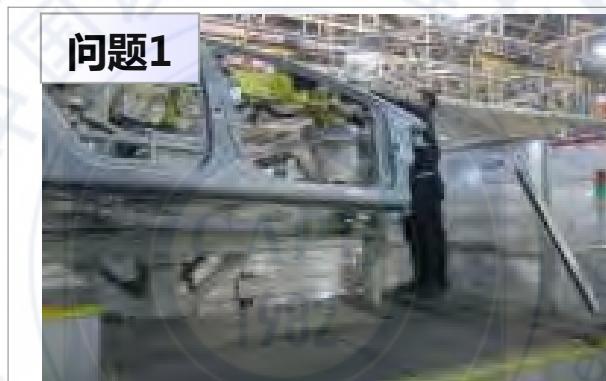
脱离安全地毯保护

由于现有作业区域不能提供完整的防护（防护区域4500*750mm），不能满足部品质量确认工作的要求，员工进行质量确认工作时身体需要倾斜伸展，存在安全隐患。

区分	问题内容	备注
设备不安全状态	<ul style="list-style-type: none"> ➤ 防护区域不足：只提供正面防护区域（1000*750mm地毯两块，4500mm光栅装置1套），防护区域小，员工操作时会将身体深入防护区域外。 ➤ 作业环境不良：操作平台高度不够，员工进行质量确认时身体需要倾斜，胳膊需要长距离伸展，易受到磕伤、划伤及肌肉拉伤等伤害。 	
人不安全因素	由于作业平台高度不够，致使该工位员工进行质量确认时很容易疲劳，导致作业时动作不规范易发生伤害

- #218原有工作平台板上新增平台，解决了员工因平台高度不够导致的部分焊点检查不到的问题。
- 将安全光栅范围扩大、安全地毯面积加大，保证员工的作业环境安全。
- 增设安全围栏一个，扩大员工作业区域。

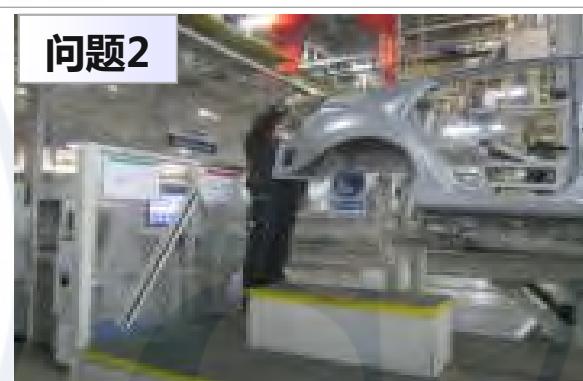
脱离安全光栅保护

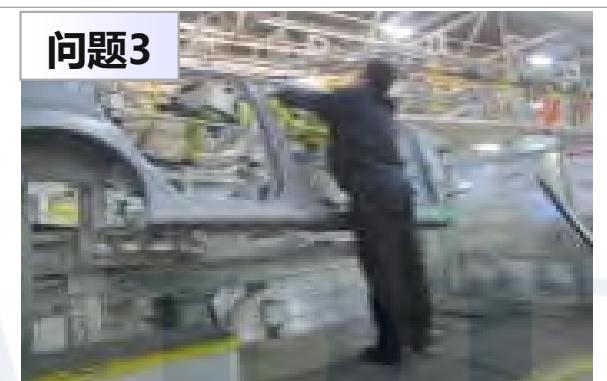
作业难度增大

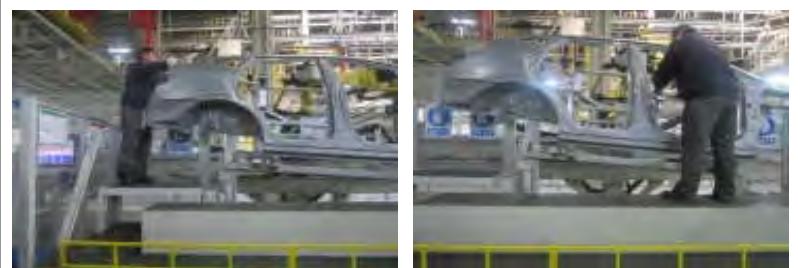
改善后

- **增加安状态全防护，消除本工位的不安全**：安全防护区域扩大，由 $3m^2$ 增加到 $4.5m^2$ ，做到全方位防护
- **改善作业环境**：增设平台后，员工进行质量确认工作时操作位置提升350mm，不再需要倾斜及长距离伸展
- **消除员工的不安全行为**：员工操作更加规范，姿势更加自然，劳动强度降低
