装置现场“低、老、坏”改善

与机制 改善案例 改善成果
化工分部芳烃车间 神龙小分队

泵A-P405入口过滤器改善

泵A-P107密封冷却改善

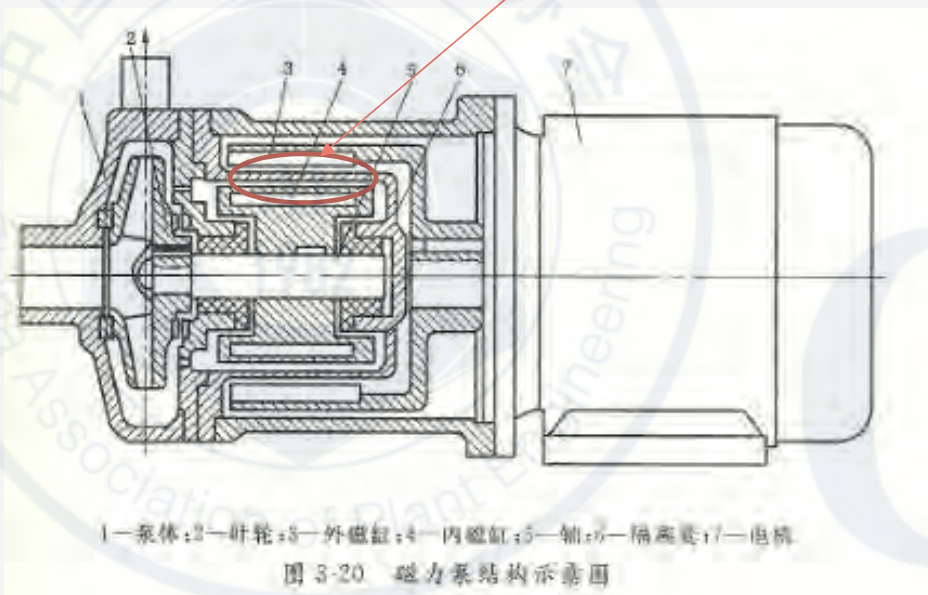
该部位为易磨穿、泄漏部位

A-P405为芳烃装置抽提蒸馏塔T-402塔釜泵，在流程中处于关键位置，其类型为磁力驱动泵。但是其在2016年9月期间出现磁力驱动部分声音异常，怀疑存在磨损，10月初发生物料轻微泄漏现象，后解体检查发现内磁转子和隔离套间有铁磁性杂质，且隔离套被磨穿。更换新的零部件后，再次运行，12月再次出现该现象。为了避免再次发生此现象，故选此题目。

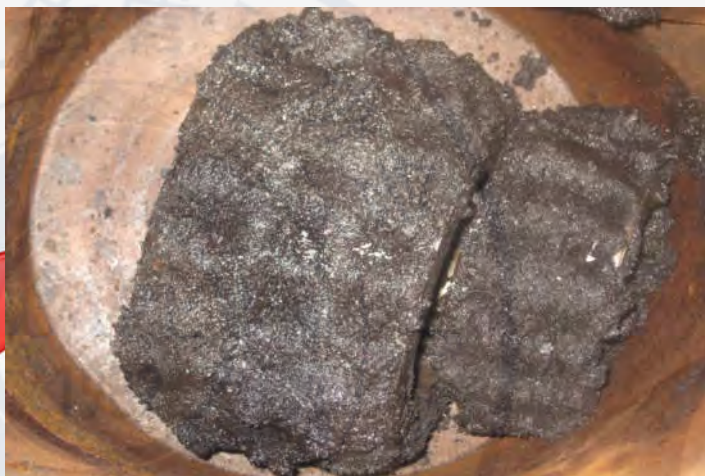
经小组成员讨论，发现该磁转子的放置位置为过滤器底部，吸附范围较窄，未能有效除去上部流经的磁性杂质。

2016年12月4日装上带磁转子的过滤器后，机泵运转正常，但于2017年2月3日，再次发现机泵运转有异常声音的状况。拆开机泵过滤网，如上图所示，仍有磁性杂质进入机泵。运转周期大约为两个月，未达到改善目标！

使磁铁能够分布在过滤器上中下各个部分，这样就能有效地吸除大部分磁性杂质。

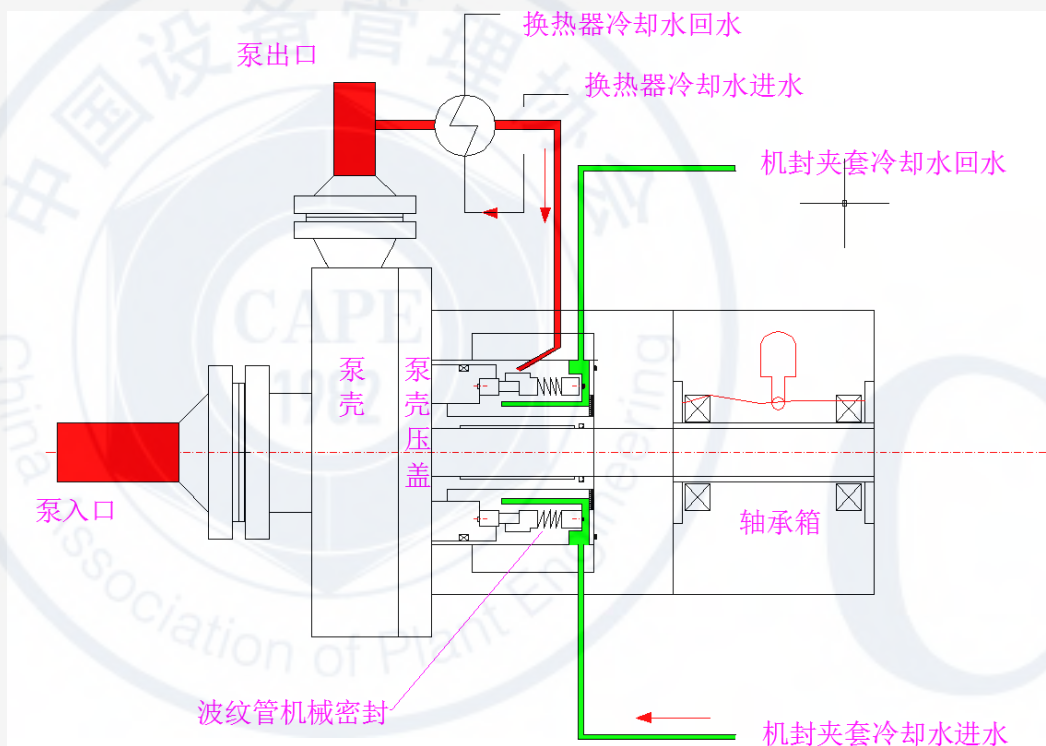
A-P107冷却原理图

A-P107为芳烃装置旧区溶剂回收塔塔釜泵，介质为贫溶剂，由于其运行温度较高，达到160℃，其机械密封采用自冲洗结构，所以必须对机械密封进行密封面冲洗和冷却降温，但是该泵机械密封自投运以来经常损坏、泄漏、带病运行，由此造成溶剂泄漏，危害操作人员的身体健康，且机械密封大约需每半年更换一次。故选此题目进行改善。

经过调查历次检维修记录，发现密封泄漏的直接原因为波纹管高温失弹造成的

通过对运行中机封温度的测量，发现机封运行温度长期维持在120℃左右，

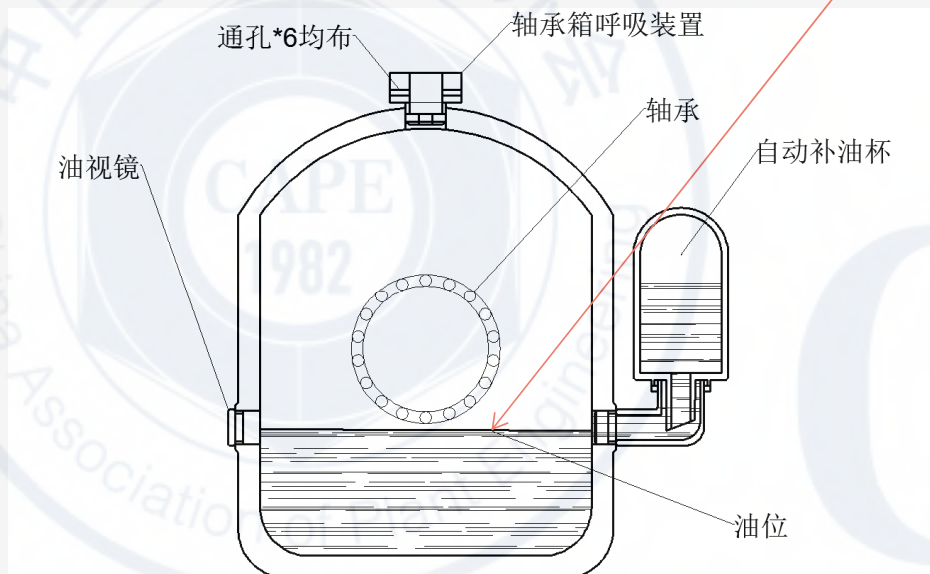
润滑油油位已低于轴承，轴承无法得到润滑！

在2017年1月2日，发生一起轴承烧损事故，经调查为轴承箱油位处于低位造成的，但是自动补油杯油位处于正常范围，即1/2以上，对操作工的判断造成了影响。经调查在过去的一年内，装置内其它机泵也有出现轴承箱低液位而油杯正常液位的现象，巡检人员通常需要比对油视镜液位才能正确识别润滑油液位。如左图所示。

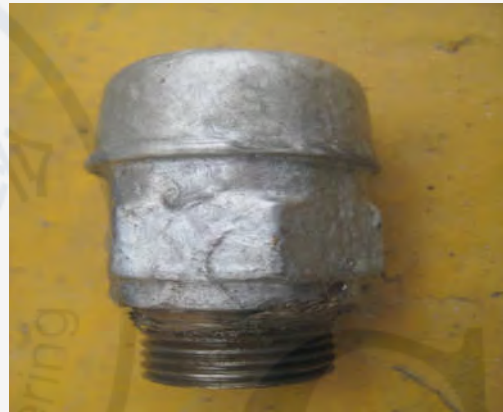
一、油漆覆盖

呼吸阀堵塞
