设备仿真技术在电网中的应用案例分享

程建伟 研究员 南方电网科学研究院 2017年7月 中国 烟台

- 1、直流极线分压器击穿故障分析
- 2、GIS隔离开关绝缘拉杆故障分析
- 3、换流站阀厅及直流场电场设计优化
- 4、线路绝缘子电场分布计算及均压环优化

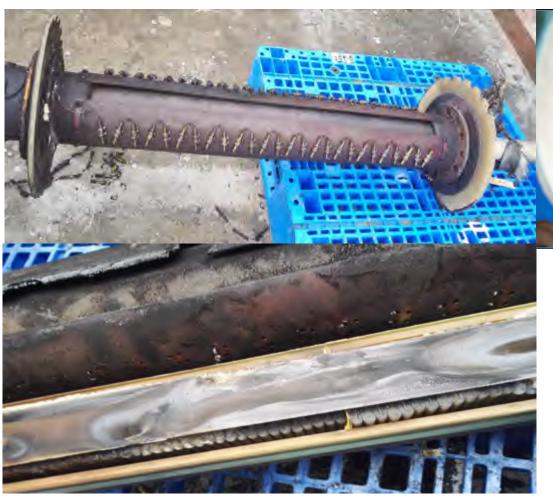
极I解体情况

- ◆ 直流分压器内部阻容分压单元烧损 严重。
- ◆ 部分单元隔板内部的电容器元件融 化毁坏。
- ◆ 因阻容分压单元面目全非,已难以 找到故障引发点。
- 环氧筒内壁存在鼓包和放电通道。

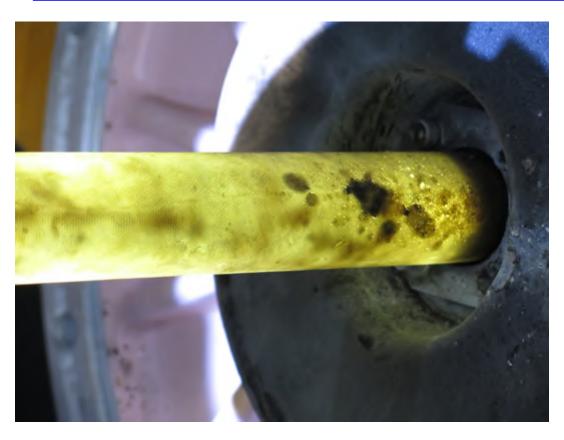
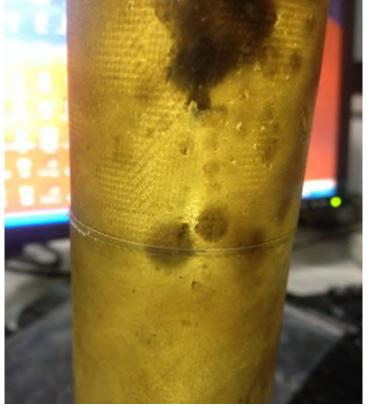
□⇒ 绝缘拉杆解剖切片检查:

对烧损拉杆存疑点进行了解剖和切片,发现切下的约1mm厚的薄片试样截面存在 3处异常,极可能为分层或裂隙(深入拉杆内部)。
