第十五届全国 TnPM 大会

常锋机器人创新工作室

案例1：报废机器人再利用改善

案例2：机器人内部电路的优化改善

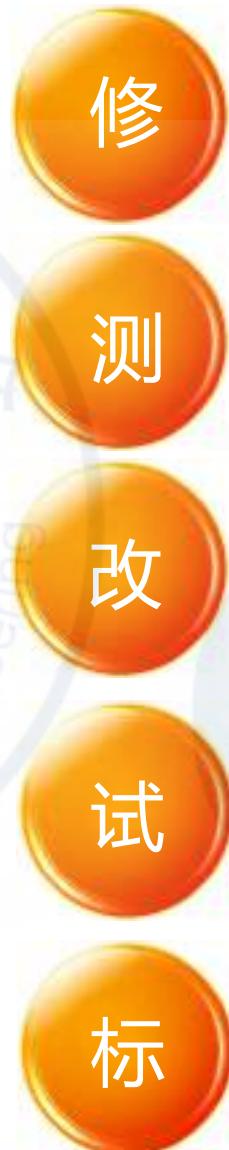
废弃机器人再利用流程

1. 对废弃机器人进行维修，机器人功能参数新设
2. 进行清洁、刷漆

1. 测试机器人运行情况
2. 测试机器人经过维修后的精度，最终决定用途

1. 针对性的对机器人进行改造，设计机器人工具。
2. 设计自动化PLC程序及外部安全系统。

1. 进行操作性、安全性、规范性测试
2. 调试运行、试运转

1. 制定标准化操作流程及安全操作流程
2. 按照标准对使用者进行培训

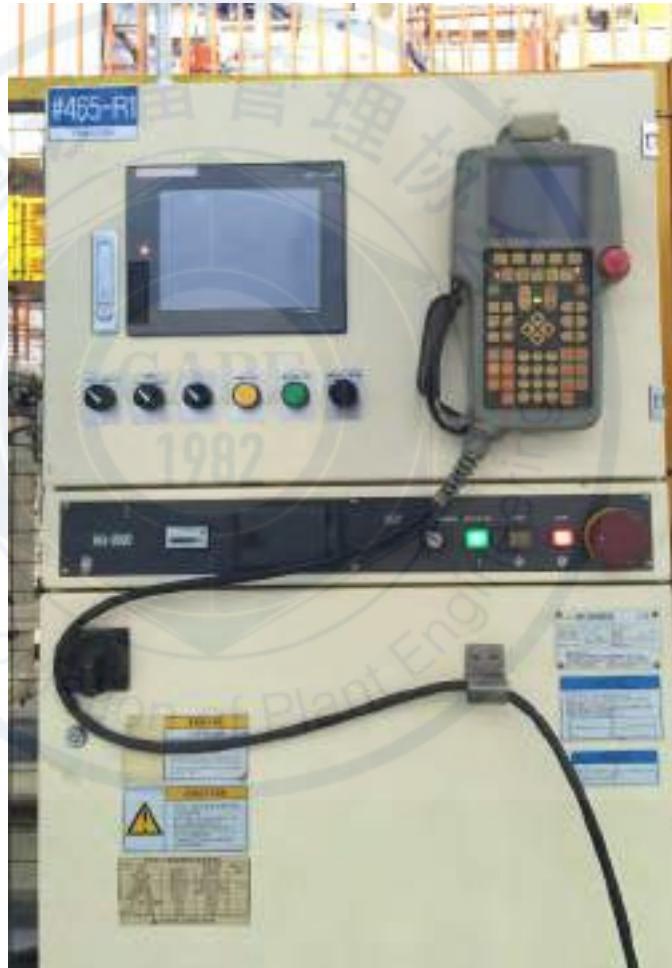
```
E0012 Brake power error  
2014-04-17 14:52:30  
Program No. =011 Step No. =017  
** Selection **  
[I signal] [O signal] [Axis data]  
[Private Input] [Private output]
```

- 机器人频繁发生报警E012，抱闸电源故障
- 故障多发生在使用10年以上的老机器人
- 故障处理困难，修复时间长
- 安全隐患大（安全态度，责任）

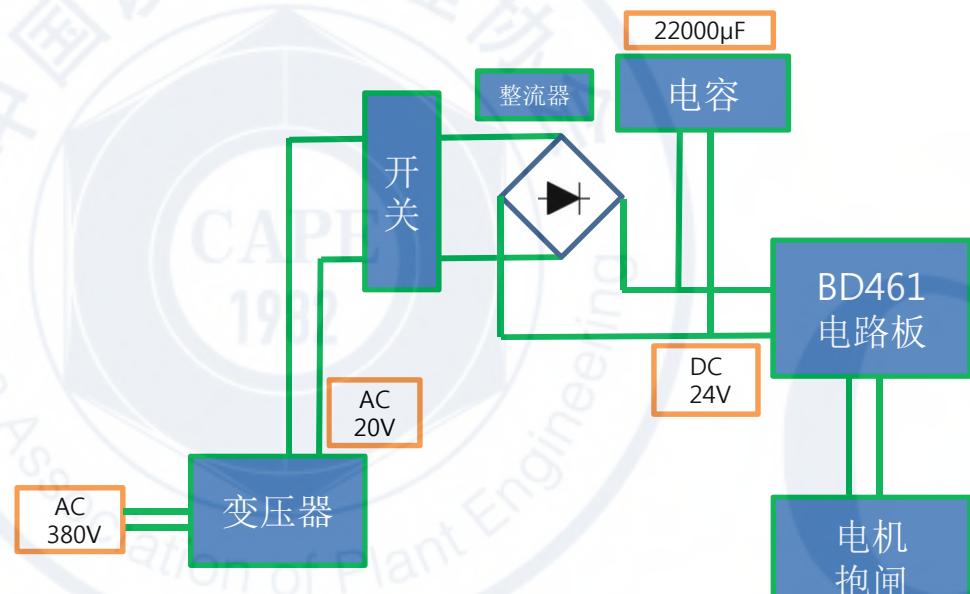
机器人抱闸电路接线图

1. 绘制机器人控制柜内抱闸电路接线图

2. 按照线路图，逐个确认元件使用情况

3. 针对发现问题点逐个树立对策

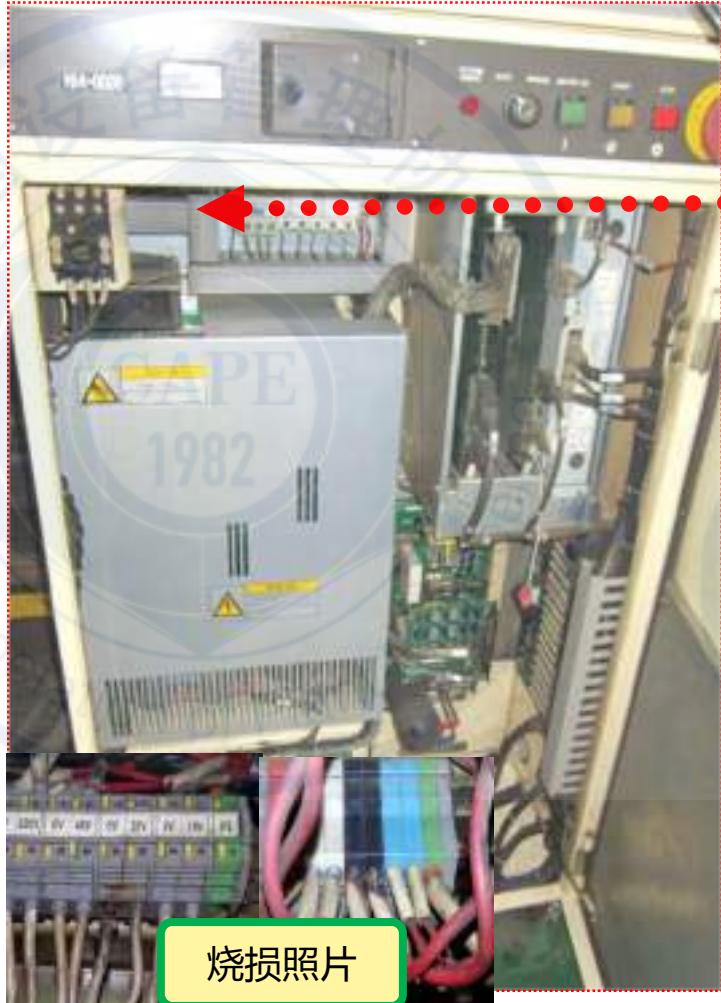
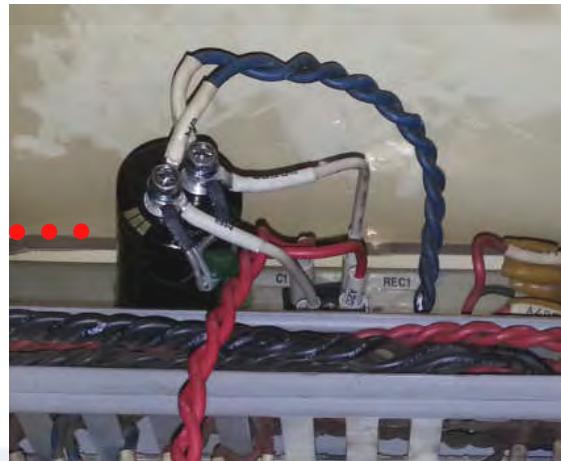
故障根本原因：

- 1. 机器人电路设计中只用到电容的滤波升压作用。
但是未考虑到电容的储能功能。
- 2. $22000\mu F$ 的电容在断电后就会变成一个内部电源会对电路内部放电。
- 3. 经过检测，放电电流达到了 $100A$ ，因而导致触点处损坏频繁，存在重大安全隐患。

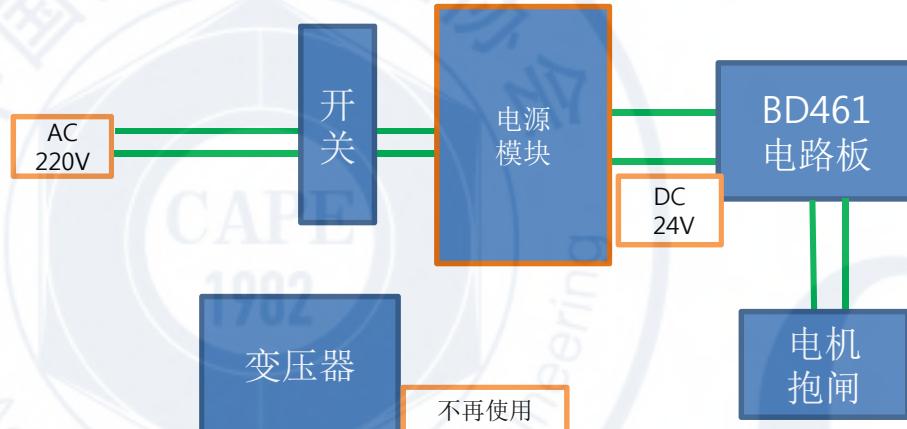
改善后电路

改善方案：

安装稳定的直流电源模块，来替代原电路中的电容和整流桥。

抱闸运行电流为 DC24V 8A

直流电源模块选择输出为 DC24V 15A

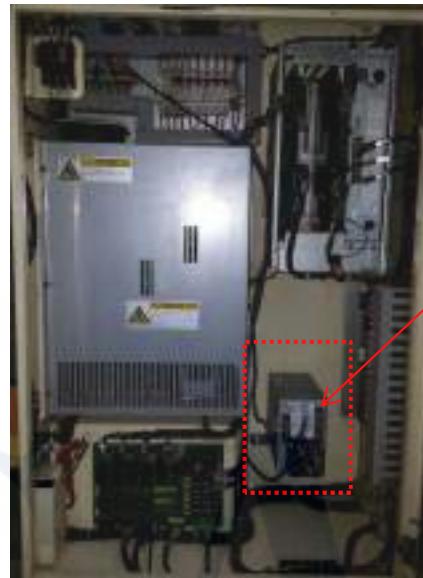
加装直流电源模块

使用直流电源模块直接输出DC24V电源
替代原电路整流桥+电容输出的24V电路

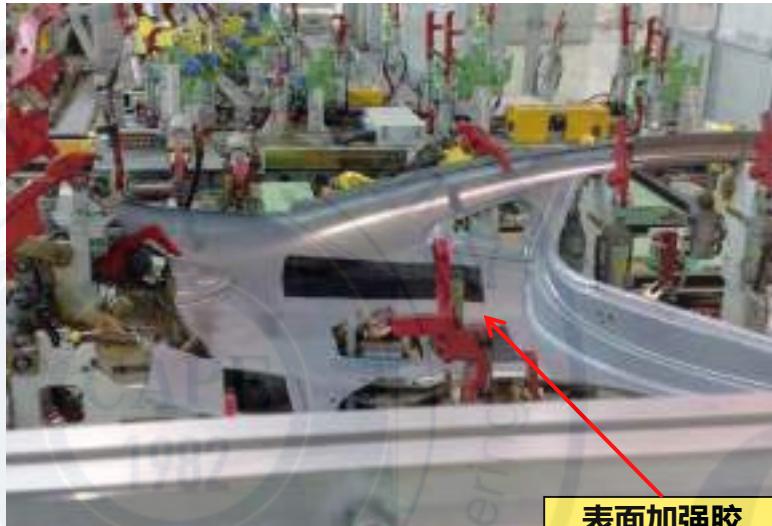
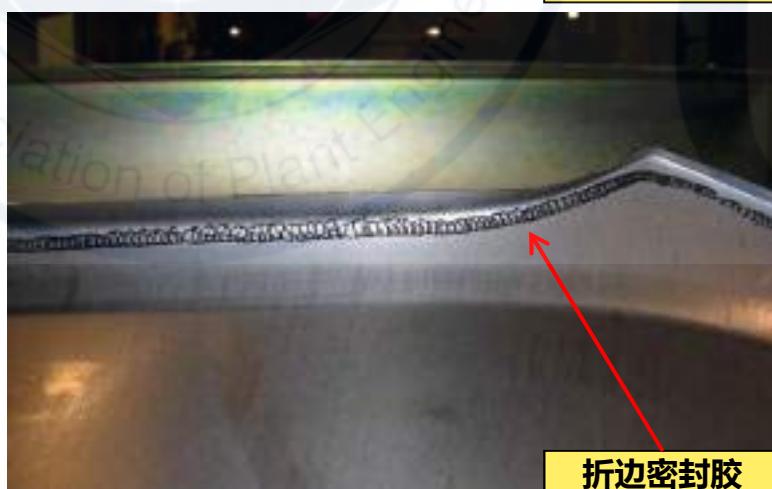
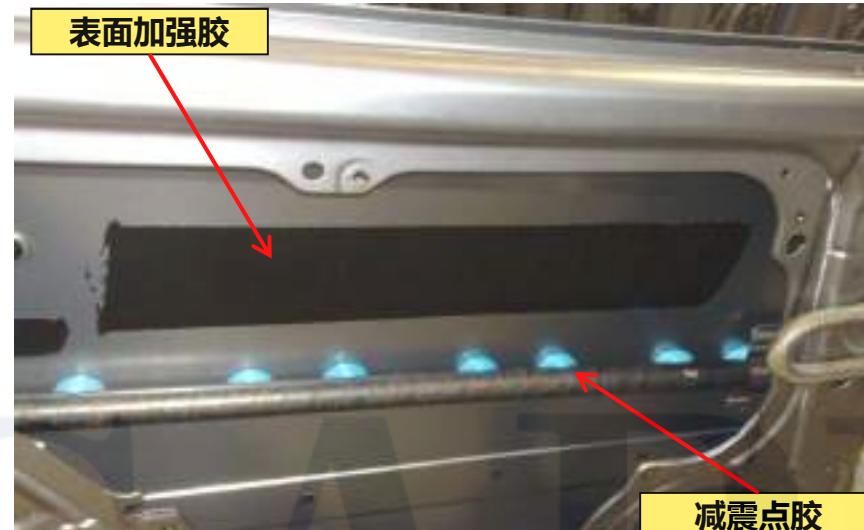
涂胶系统简介：

为了增加车体表面强度、提高车体的密封性及减震性能。需要对白车身各个部位进行涂胶喷涂工艺。

使用机器人自动喷涂，为了确保涂胶质量，需要定期对喷涂的情况进行检查。检查的工作由工人到达工件胎具前进行目视确认。

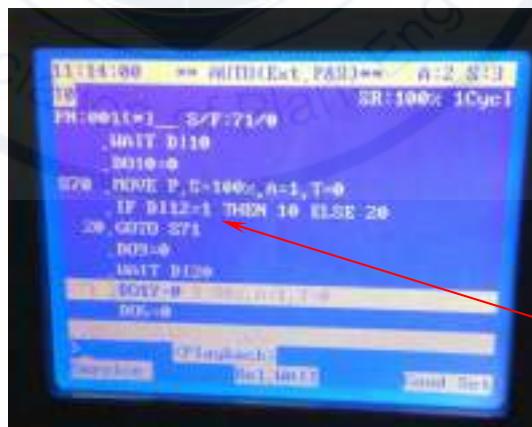
2.机器人程序编制

利用GOTO语句，调用ROBOT检查程序

1. 无需检查时，PASS模式，正常生产

2. 扭动旋钮时，X201导通，进入检查模式

3. 检查完毕，按工作完成按钮，检查完成信号生成

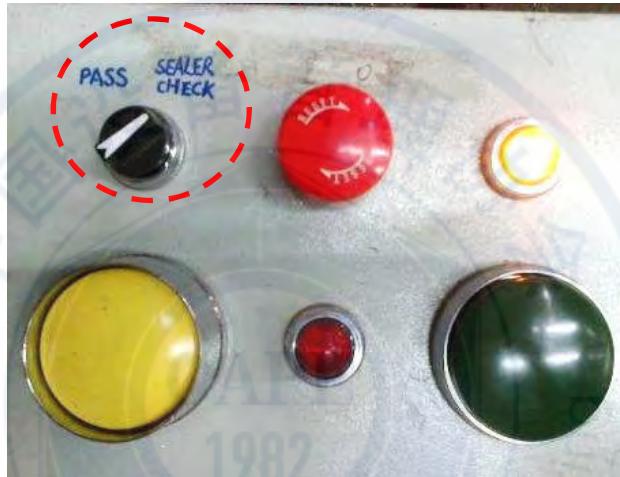
拨动旋钮至 SEAL CHECK
(涂胶检查)

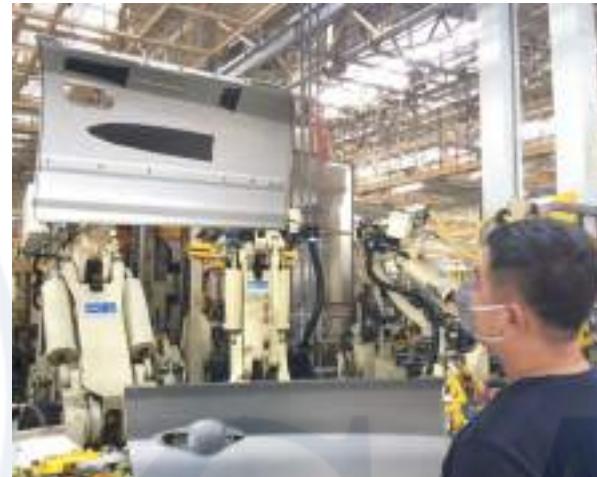
ROBOT抓待检件至操作者面前，作业者进行检查

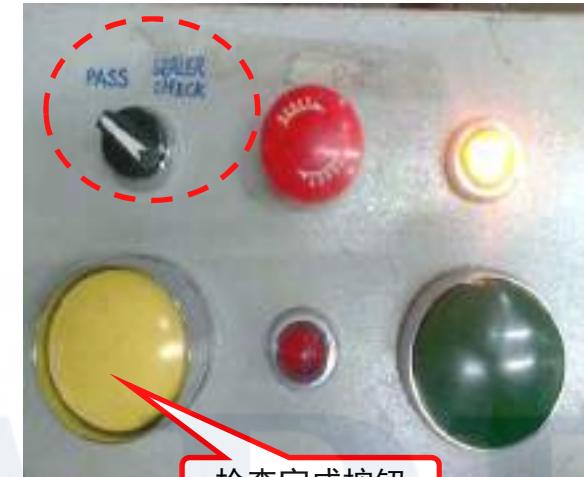
检查完成按钮

1. 拨动旋钮至 PASS
2. 拍检查完成按钮
