二：降低#2机组汽轮机热耗

降低#2機組汽輪機熱耗

三：实现二期超低排放

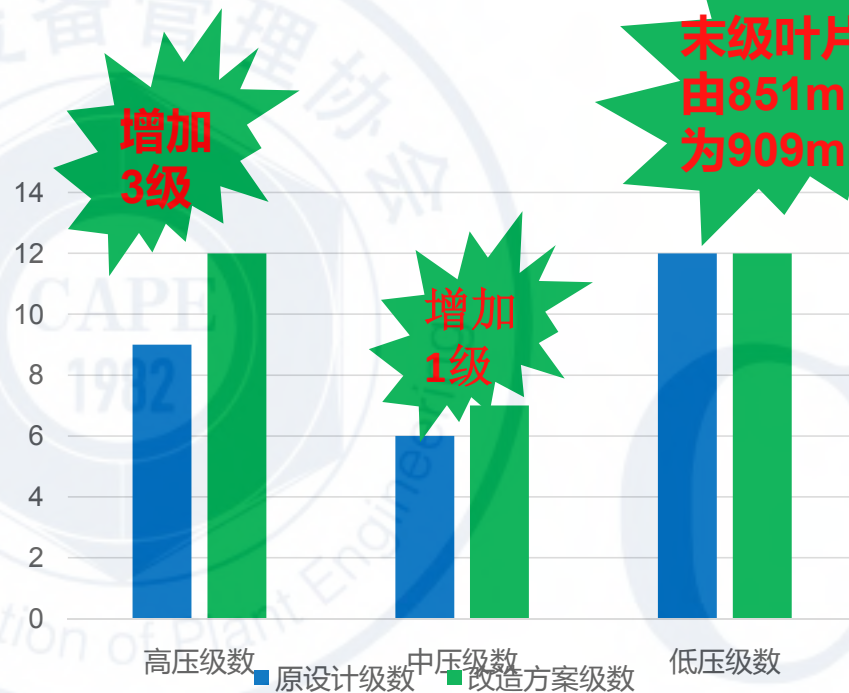
东方电气第三代汽轮机 改造方案

东方电气第三代汽轮机改造方案

叶型设计优化-提高级效率

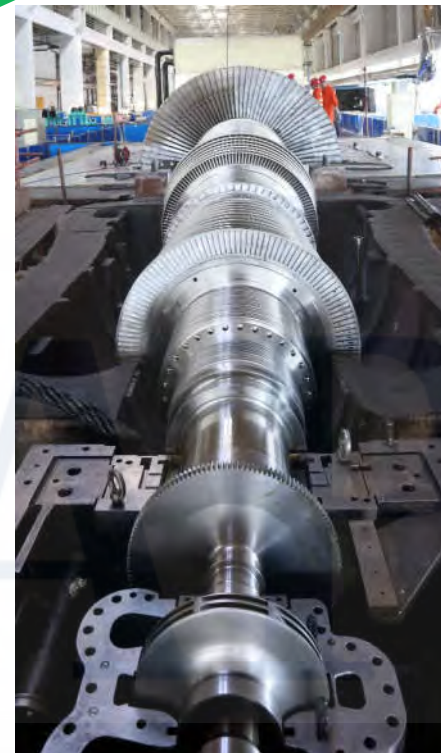
末级叶片长度
由851mm更改
为909mm

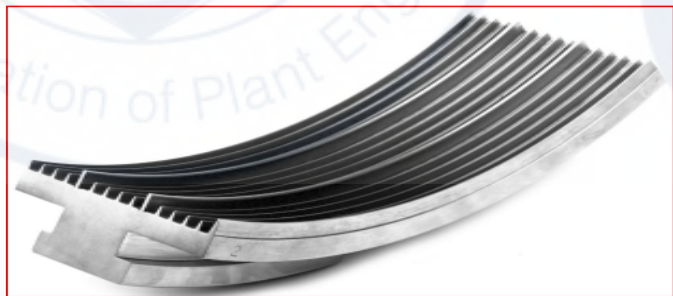
汽封结构：DAS齿与转子之间的间隙B比常规齿与转子之间的间隙A小约0.1~0.13mm，DAS齿采用宽齿结构。结构图见图3:

采用DAS汽封、优化汽封间隙标准，多次全实缸验证汽封间

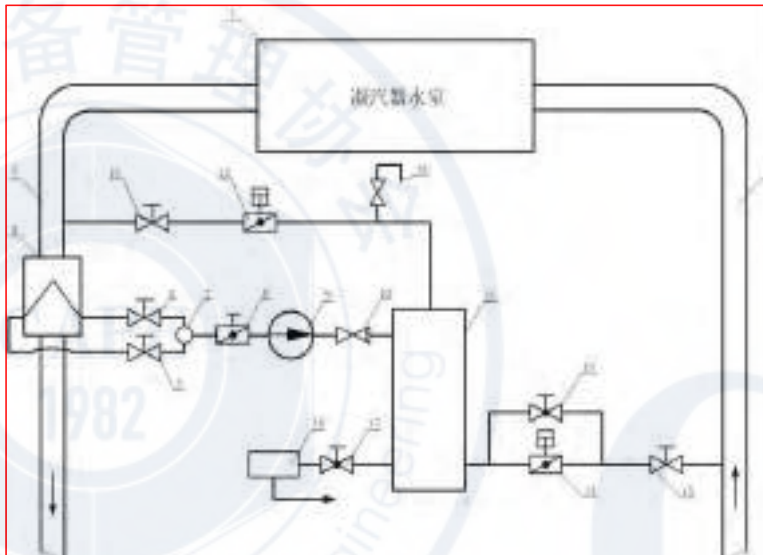
凝汽器胶球清洗装置改造

图中：1--凝汽器水室；2--循环水进水管；3--循环水出水管；
4--原有胶球回收网；5、6--DN150隔离闸阀；7--脉动式汇流器；8--涡轮法兰蝶阀；
9--胶球泵；10--逆止阀；11--集中发球装置；12--热水阀；
13--DN200隔离阀；；
14--发球阀；15--DN200隔离阀；16--胶球回收器；17--排球蝶阀；18--空气排出阀。
