# 茂名石化化工分部全密度车间

## TnPM六项改善案例

TNPM小组：挑战者与山峰

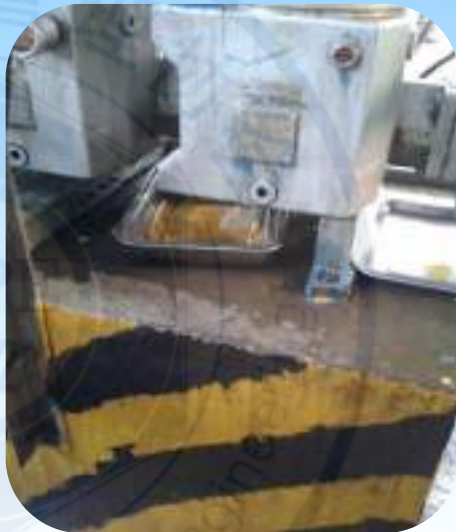
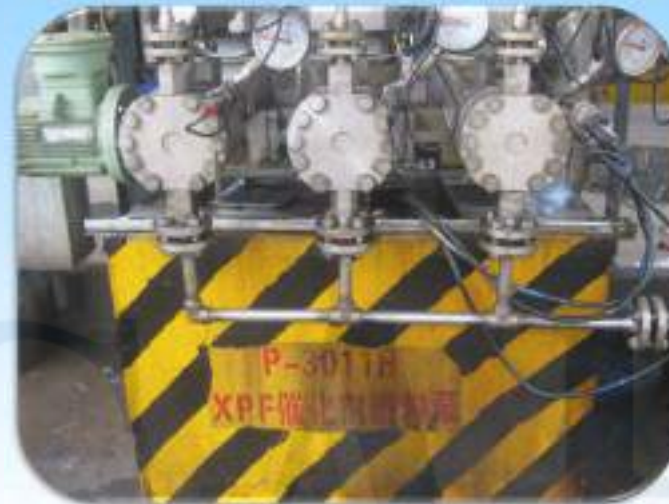
# 改善前

平均每1个季度检修一次，频率过于频繁。泵的使用效率低，检修成本高。

由于催化剂泵漏油严重，基本每个班都要加油和去倒油盘的油，不但造成润滑油的大量浪费，还给环境造成了污染，同时也大幅增加了职工的劳动强度。

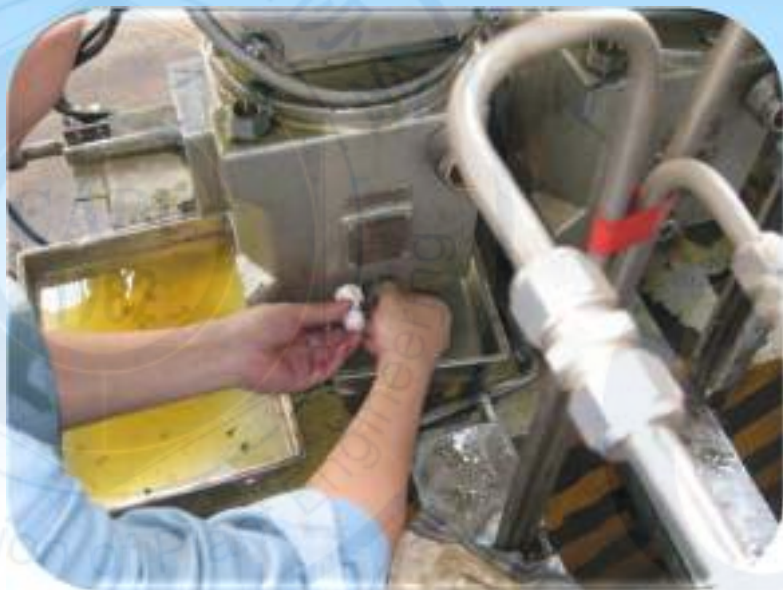
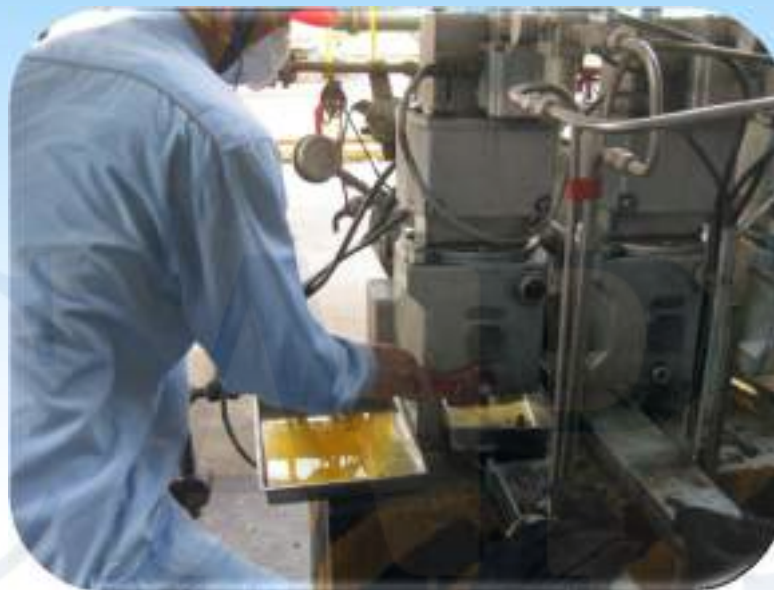
首先把催化剂泵三个曲轴箱的排油口堵头拆除

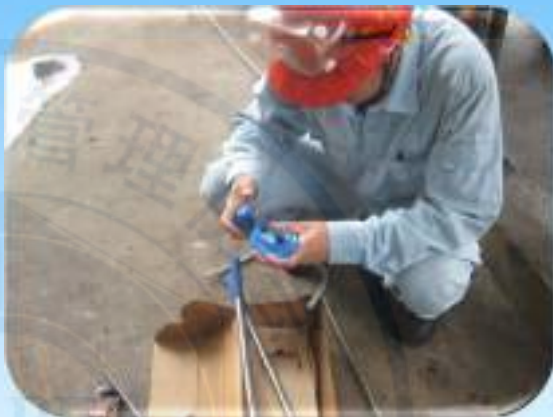
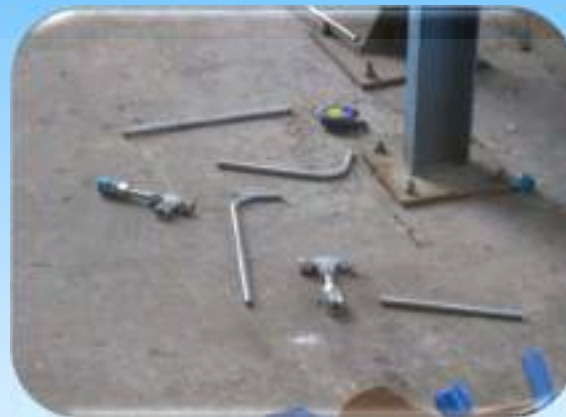
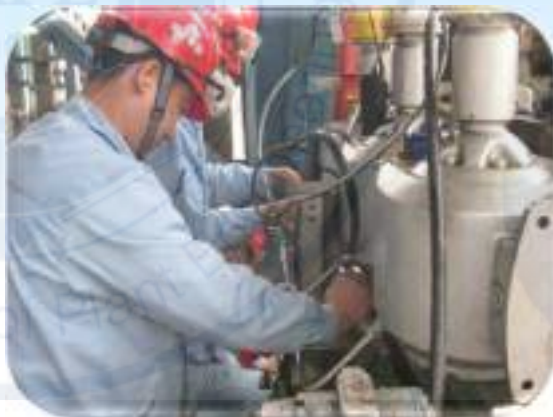
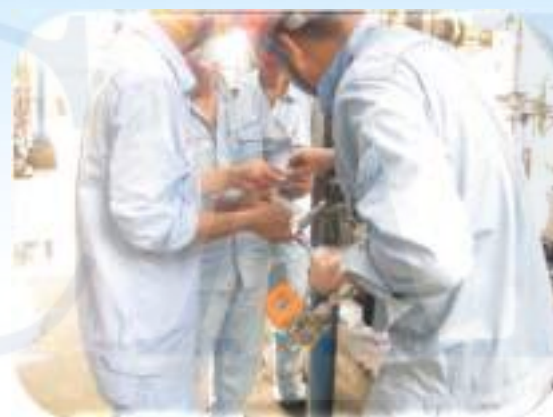
然后把需要的仪表管、接头和球阀连接起来

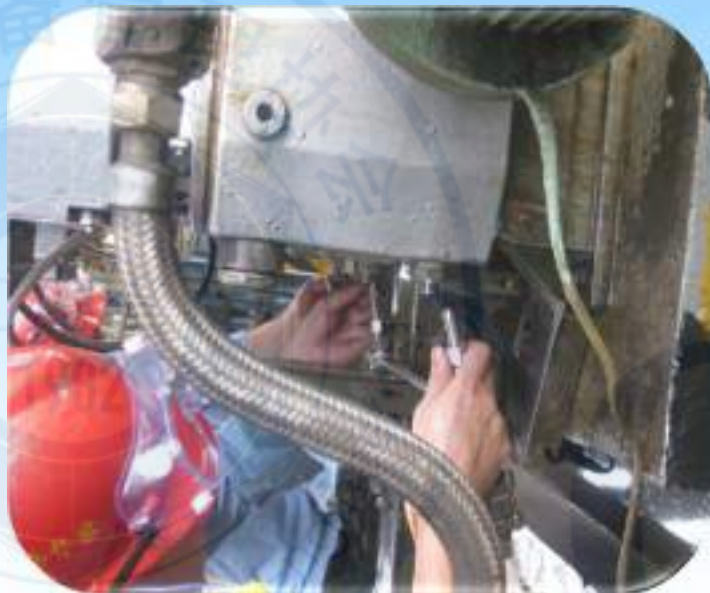
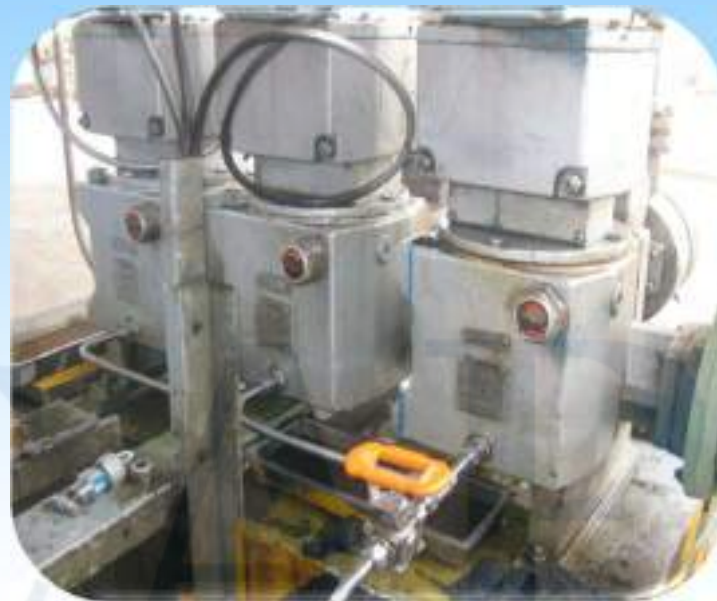
最后用接头和仪表管线把拆开的排油口连接起来

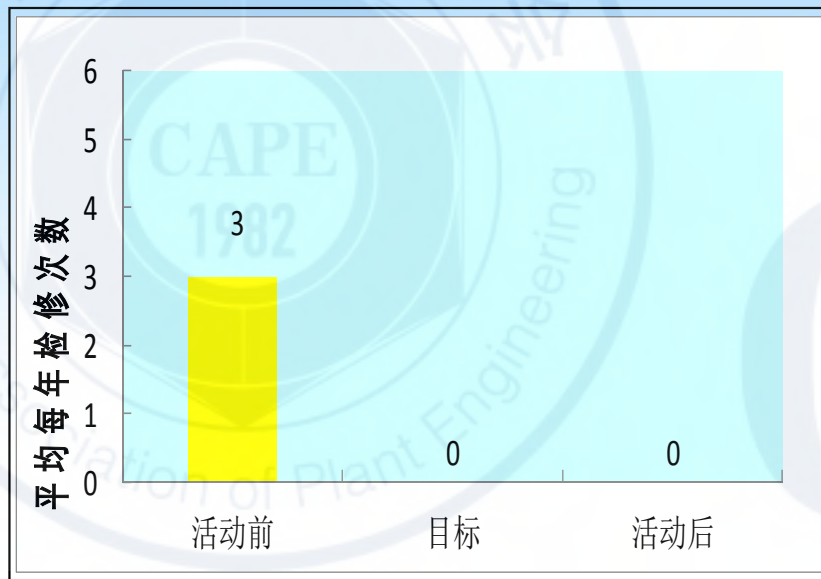
# 效果检验

以上改善活动于2016年12月完成并正式投用，2016年12月份起车间TnPM小组进行效果检验。活动小组对机组近来的运行情况进行了跟踪统计，结果如下：

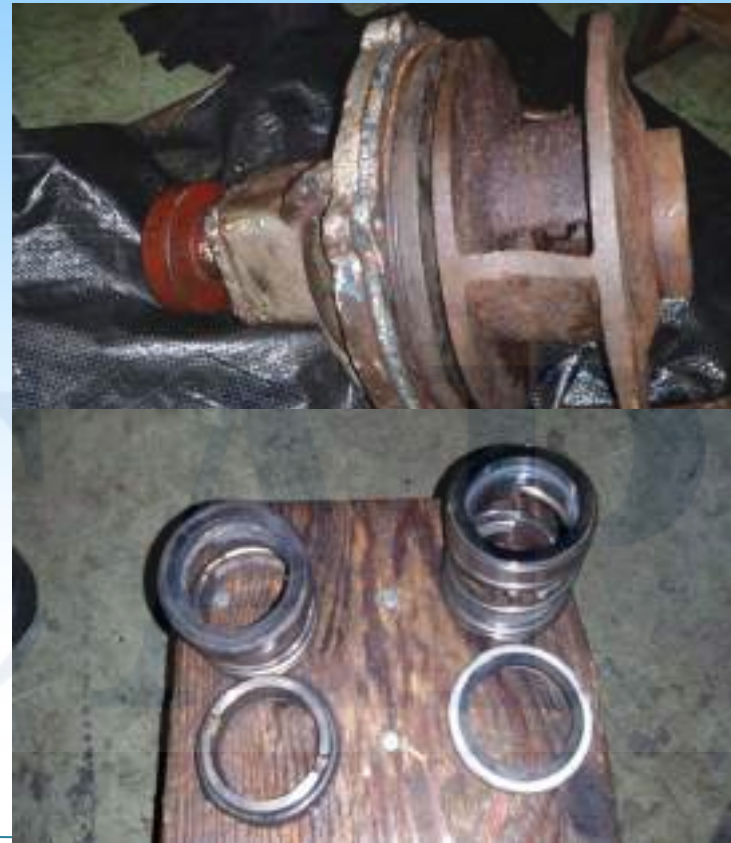
# 现状调查

2015年**污水泵**共检修**8次**，具体情况如下：

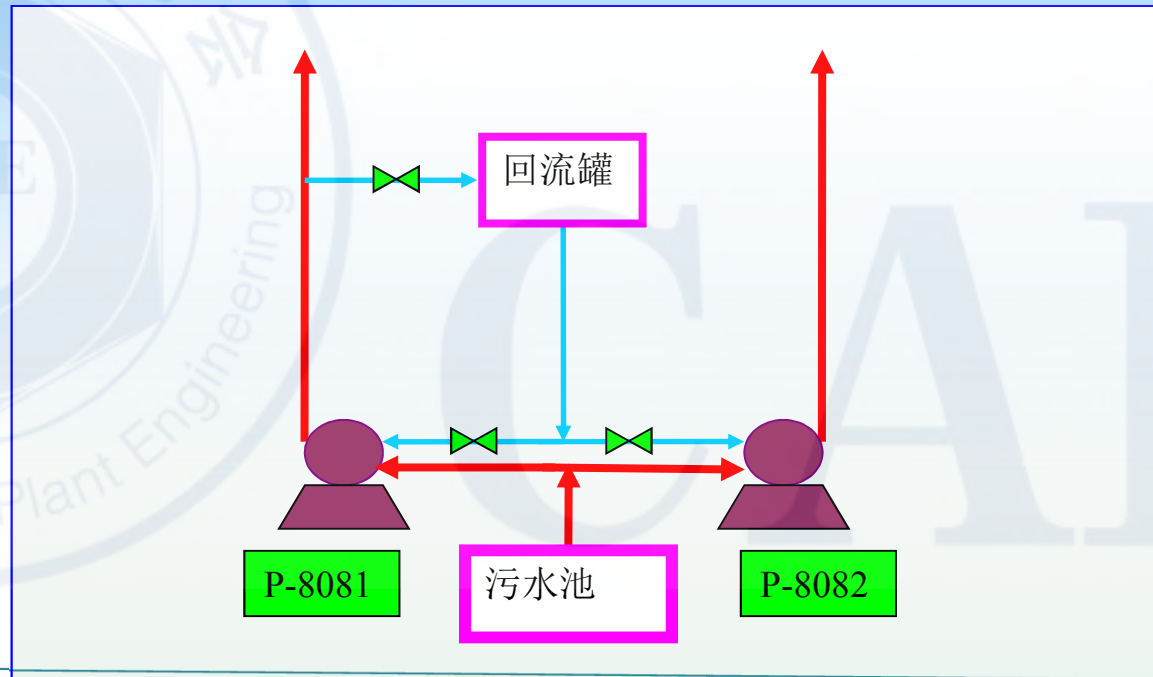
# 设计图

增加回流流程、回流罐、灌泵流程，利用自身水源灌泵。

污水泵的出口增加一个回流储罐，并从底部通过PVC管连接泵入口灌泵。

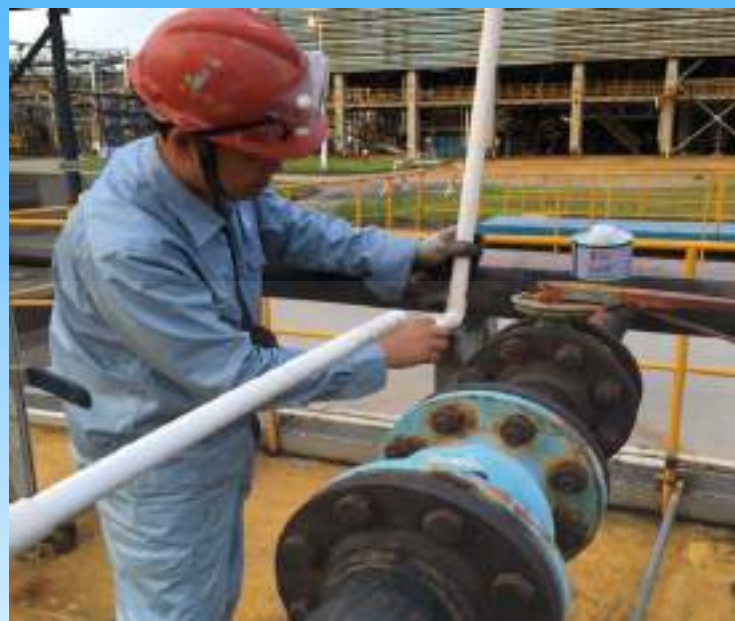
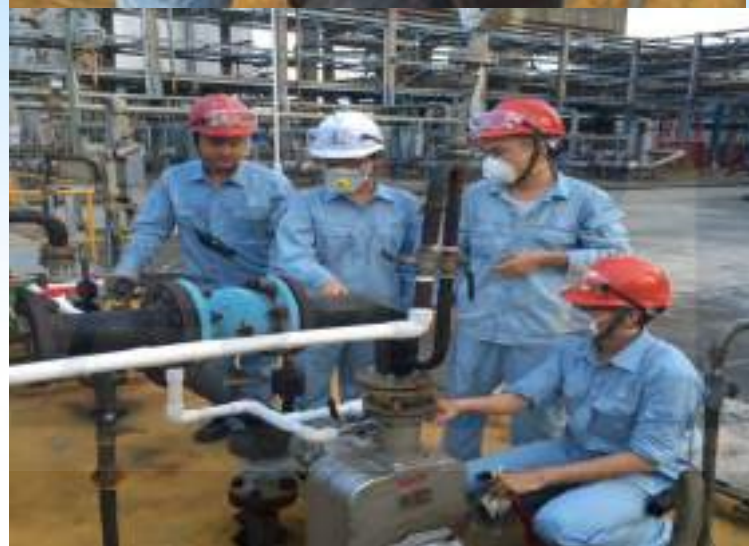
- 从污水泵P-8081出口导淋处接一条PVC管作为回流管引入回流罐（用一塑料桶作为回流罐），再在回流罐底部接一条PVC管引至P-8081、P-8082与泵体导淋连接，用于灌泵。回流管及回流罐底部出口管线都安装有隔离阀，用于隔离管线。

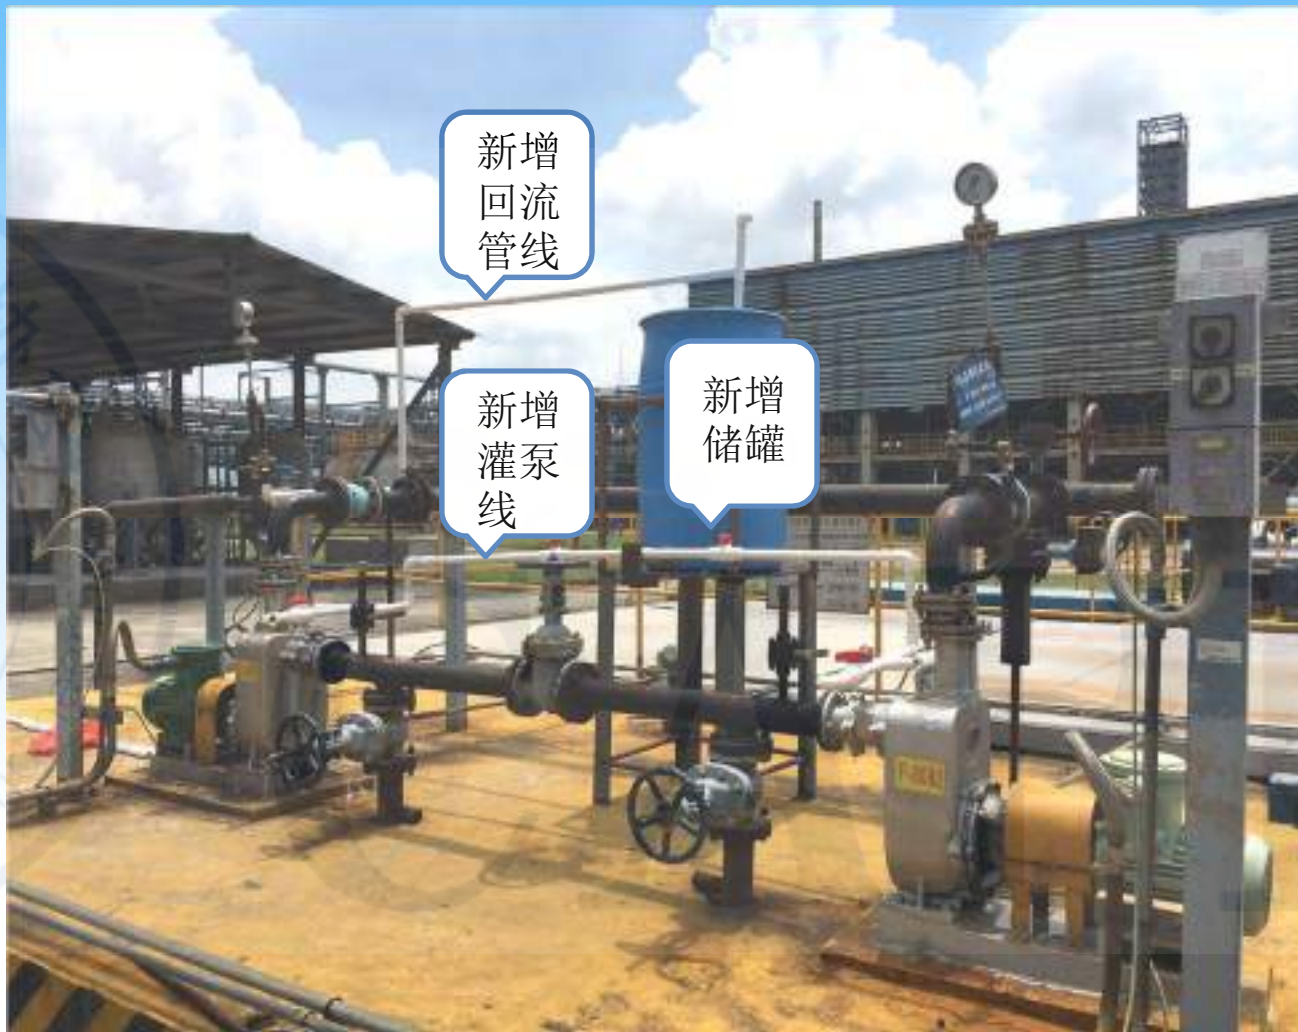
新增  
回流  
管线

新增  
灌泵  
线

新增  
储罐

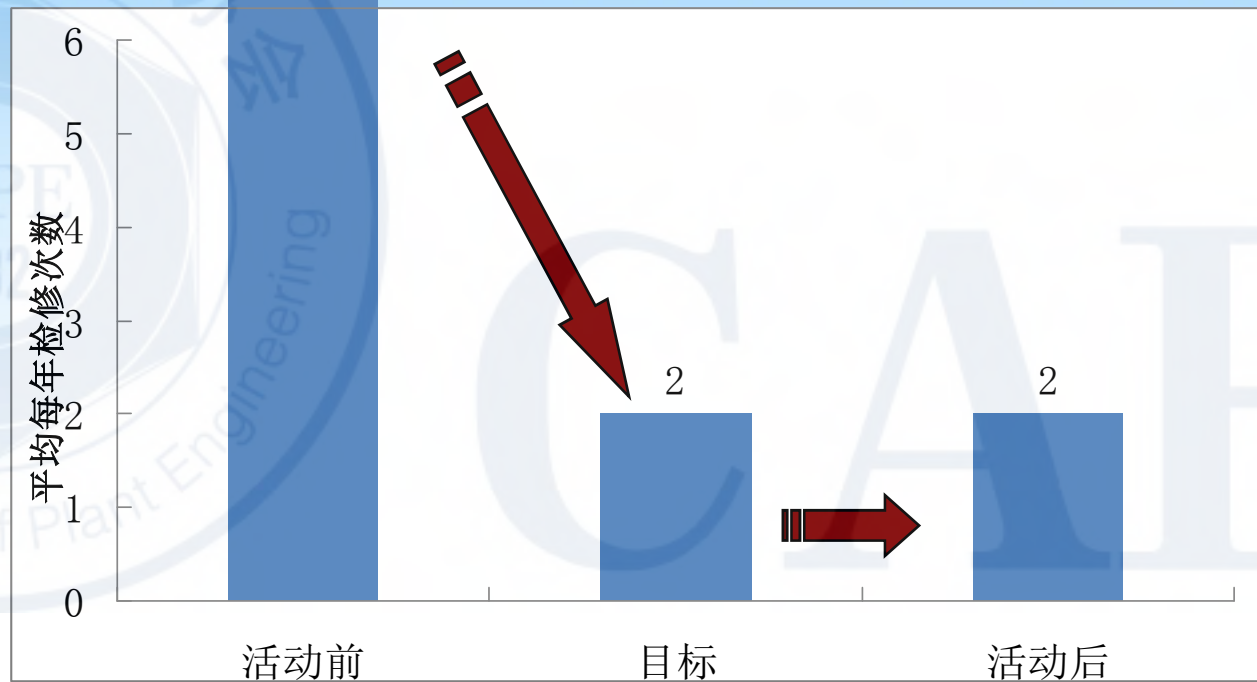
# 效果检验

- 以上改善活动于2015年6月完成并正式投用， 2015年6月份起车间TnPM小组进行效果检验。活动小组对机组近1年来的运行情况进行了跟踪统计，结果如下：

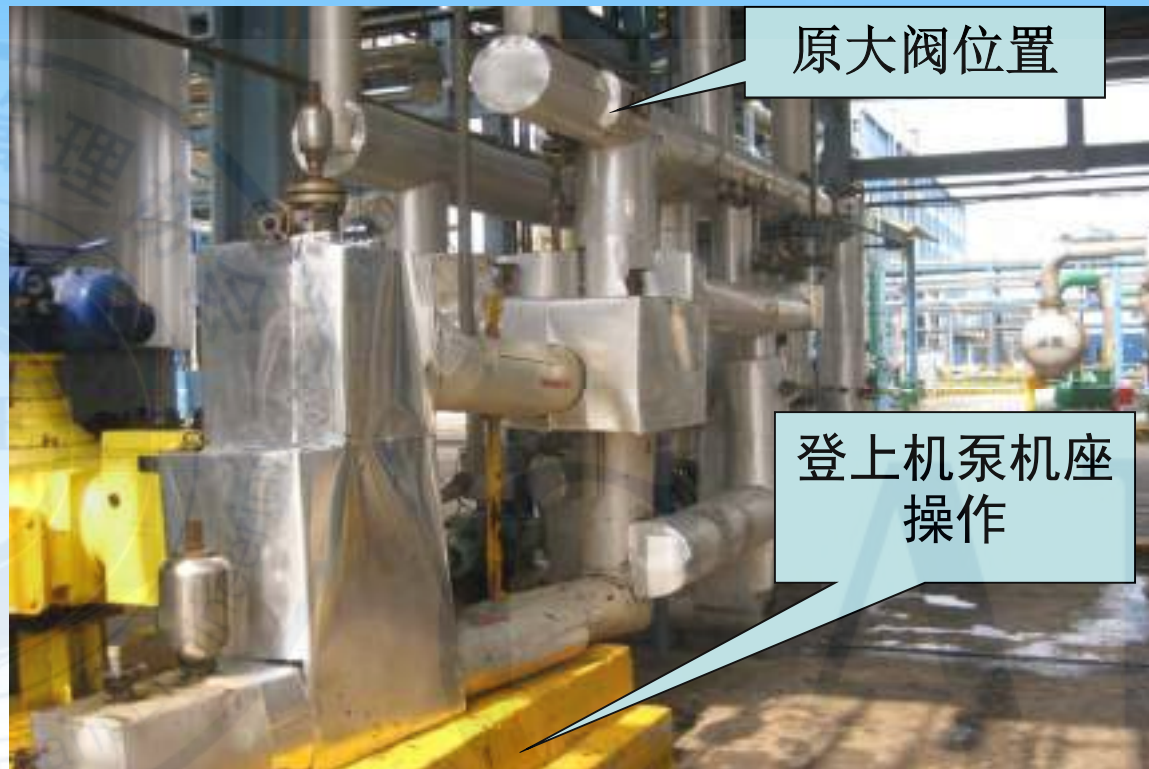
# 改善前

操作要登高，而且难调节流量

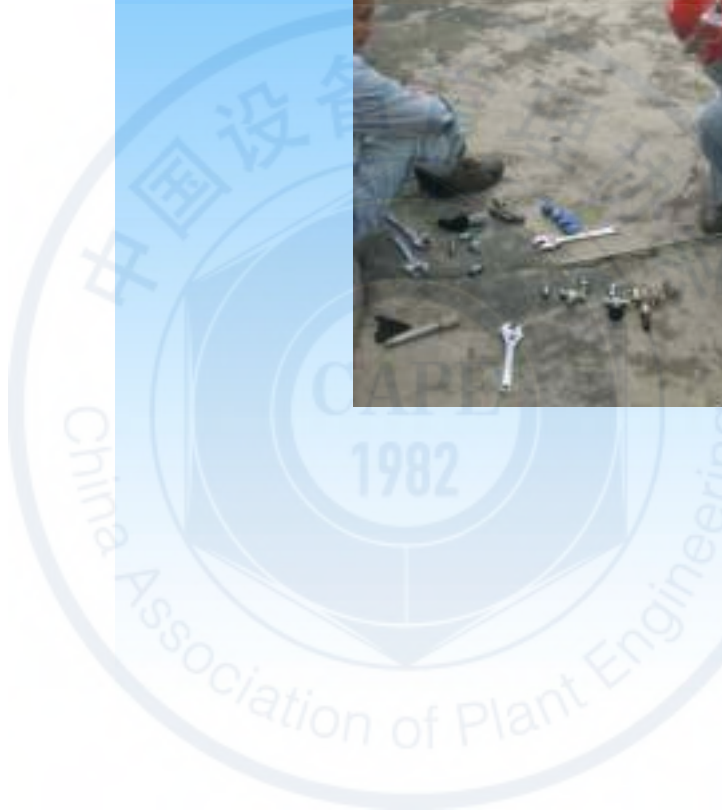
根据测量好的  
距离预制  
管线

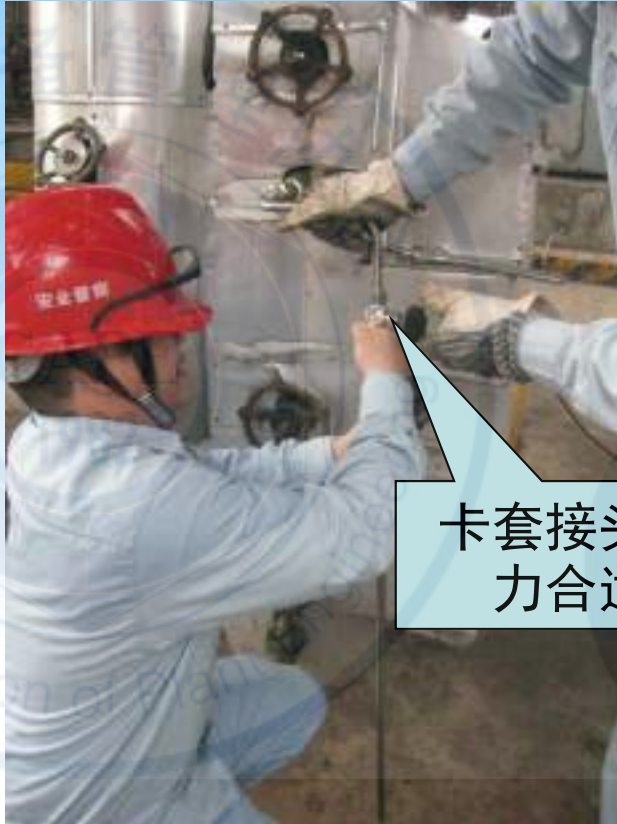
卡套接头紧  
力合适

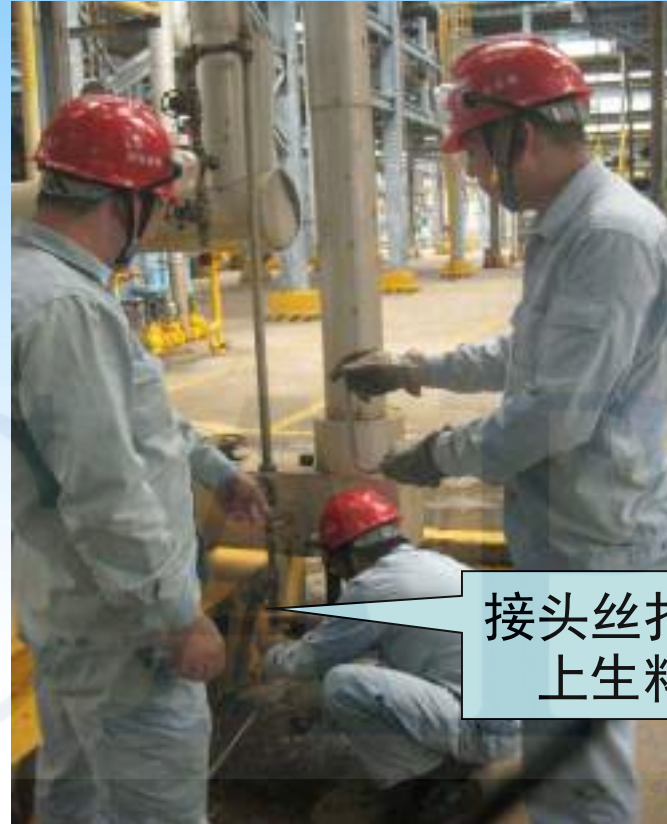
接头丝扣都缠  
上生料带

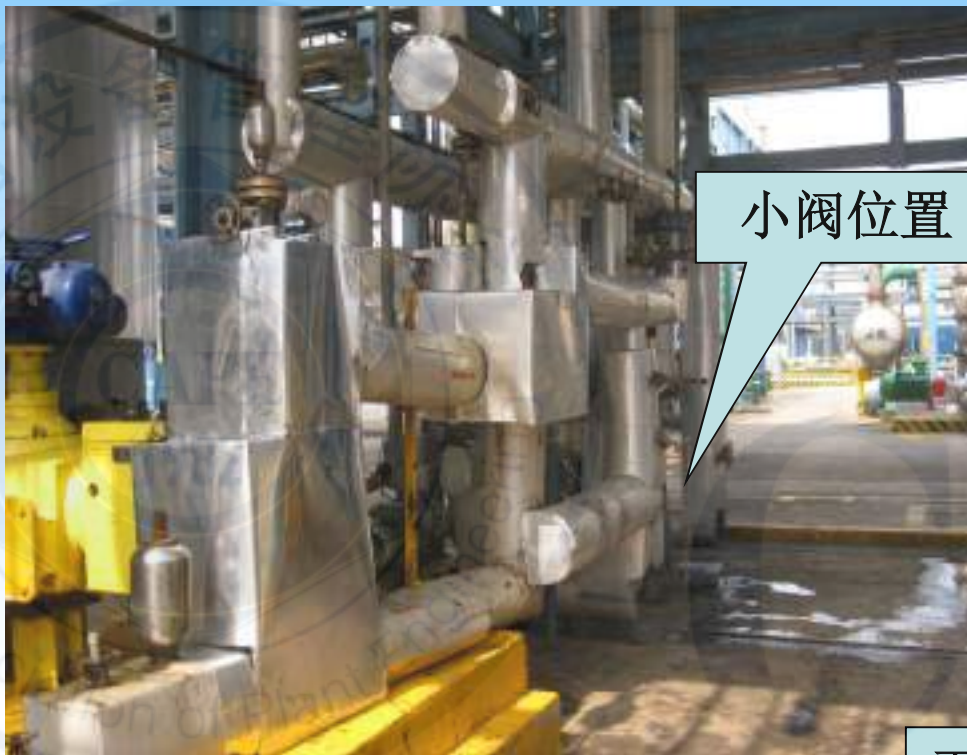
小阀位置

- 阀位的改变，操作工不必为登高作业所带来的风险担忧，大阀改小阀，流量调节变得轻松又容易！
- 改变管线使回收系统凝液缓冲罐液位控制的更稳定，以前一个班次要调节好几次，现在几天都不需要调节。

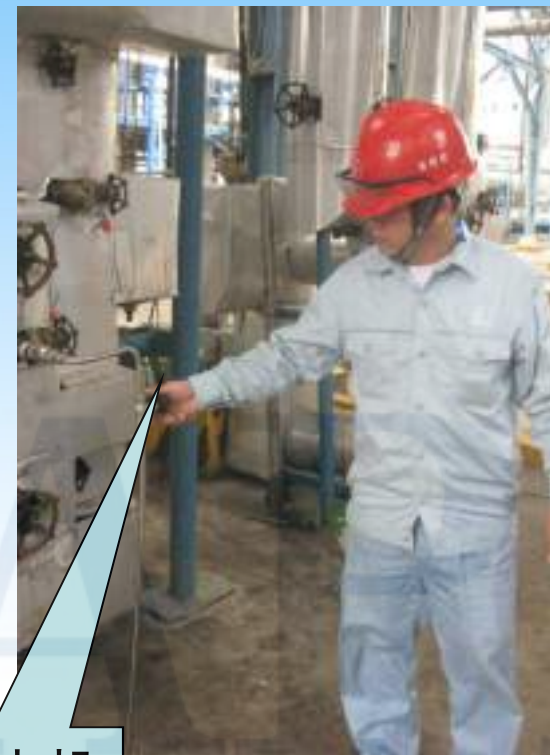
无需登上机  
泵机座操作
