TnPm六项改善案例活动

日照港集团
岚山港务有限公司散粮储运队
二〇一七年七月

减少刮板机的维修时长

降低气垫机抱闸信号开关的故障率

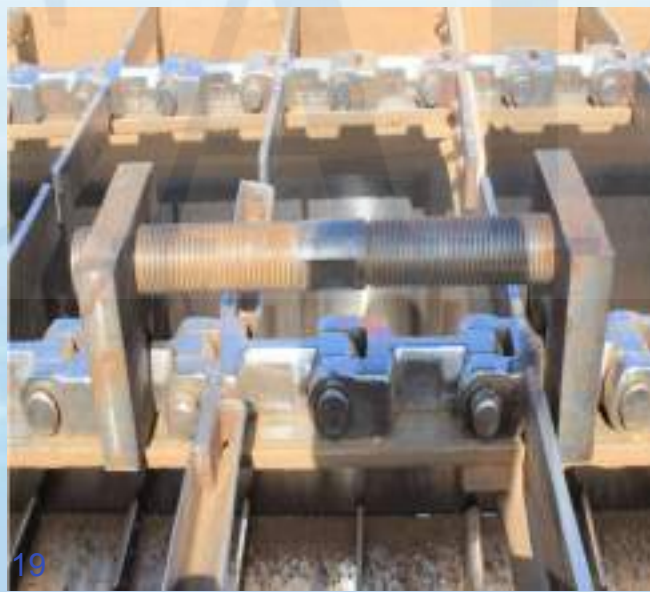
1、制作刮板机链条拆装器。其由丝杠、两页夹板组成。夹板上端内表面制出内螺纹，下端制作开口的方孔。丝杠两边是左旋螺纹、右旋螺纹，中间一段上下两平面，使两片夹板夹住两组刮板链条，即可使用活口扳手等工具转动丝杠平面，移动两片夹板的距离，实现链条松紧，完成链条柱销的拆装。

- 1、刮板机链条拆装器具有自重轻，结构简单，操作维护方便等特点，可实现在刮板机的任何位置进行链条的拆装，较好的保障作业人员安全。
- 2、加装吊装滑轮架，便于高处工属具、物料的运输，保证高处作业物料运输的安全性，大大降低了维修工人劳动强度。
- 3、刮板机链条拆装器在裕廊公司、黄海粮油公司及公司周边相关企业刮板机维修项目中得到广泛的推广应用，公司影响力得到进一步的提升。

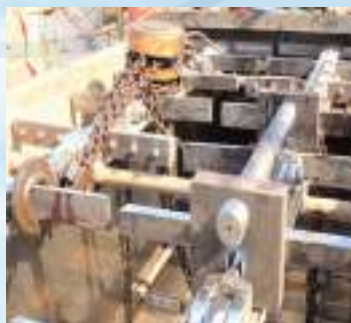
1、传统刮板机链条拆装方式与使用刮板机链条拆装器对比示意

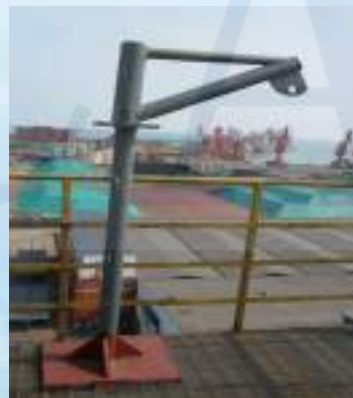
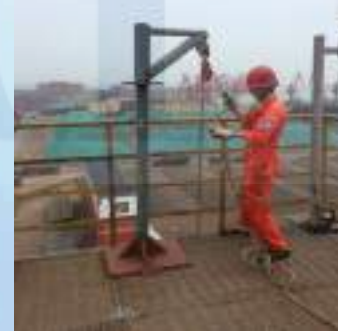
2、制作吊装滑轮架。于距地高度35米的仓顶平台进行安装使用，刮板机等设备进行维修可通过吊装滑轮架实现工具、物料的提升搬运，降低作业人员劳动强度，同时为人员登高搬运工具、物料提供安全保障。

要因	对策前	检测方式	对策后	结果
搬运维修工具耗时较长	刮板机维修将工具、物料人工搬运至仓顶，耗时约需30分钟左右。	现场测试	刮板机维修工具、物料搬运至仓顶可在15分钟内完成。	达到了预期效果。

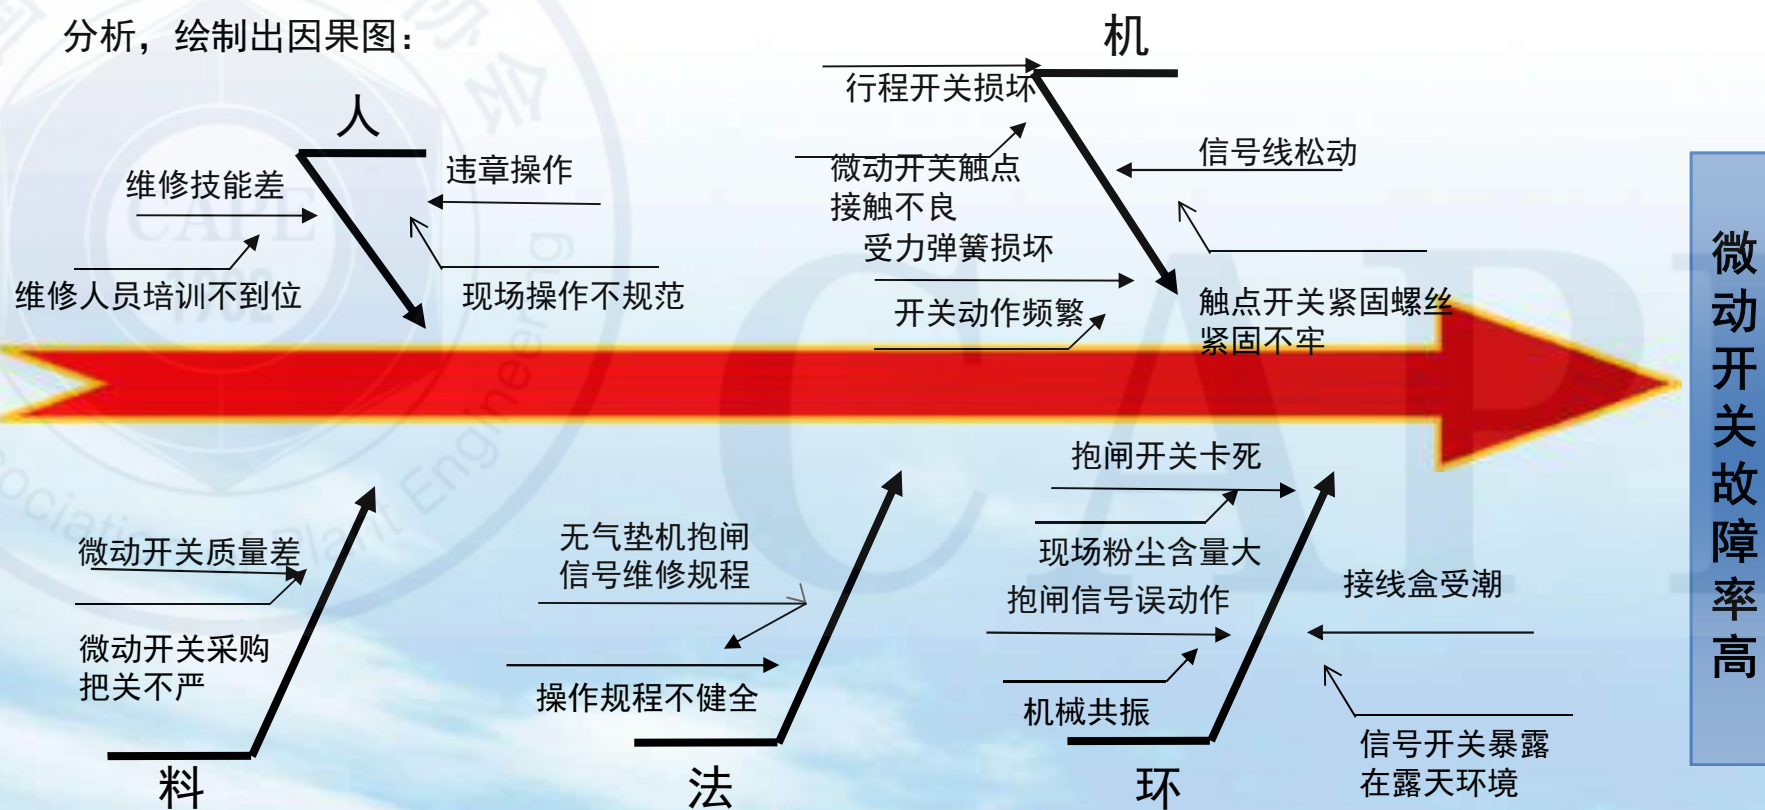
图4 微动开关故障率高原因因果图

小组运用头脑风暴法针对微动开关故障的原因从人、机、料、法、环五个方面进行了全面分析，绘制出因果图：

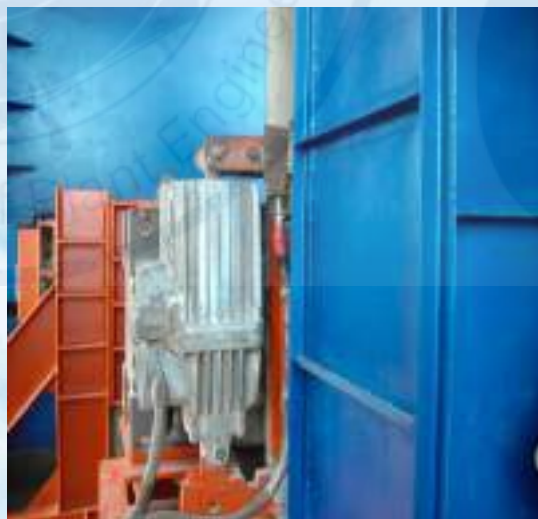
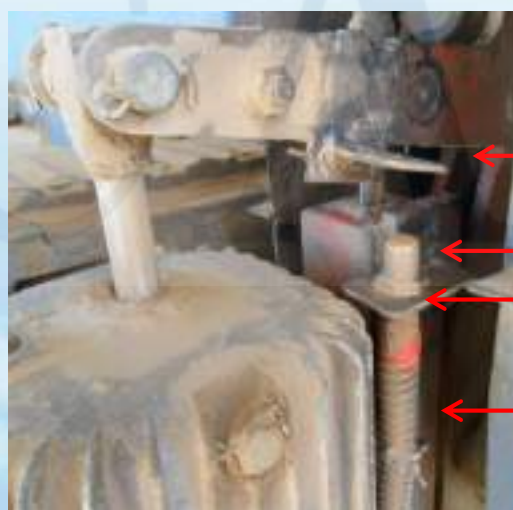
图8 感应式信号开关改造后现场图

3、安装现场试验使用。2016年6月17日，小组对气垫机B101、B104，抱闸信号开关进行改造安装，通过现场启停试验，气垫机抱闸感应式信号开关使用动作可靠、性能良好，经现场分析，符合气垫机抱闸开关安装使用标准要求（见图8）。

感应板

接近开关

安装孔

信号线

2、感应式抱闸信号开关不受使用环境等影响，使用寿命较机械式开关有了较大程度的增加，调整监测距离简单方便，在使用中很少维修与更换，大大降低了维修更换费用。

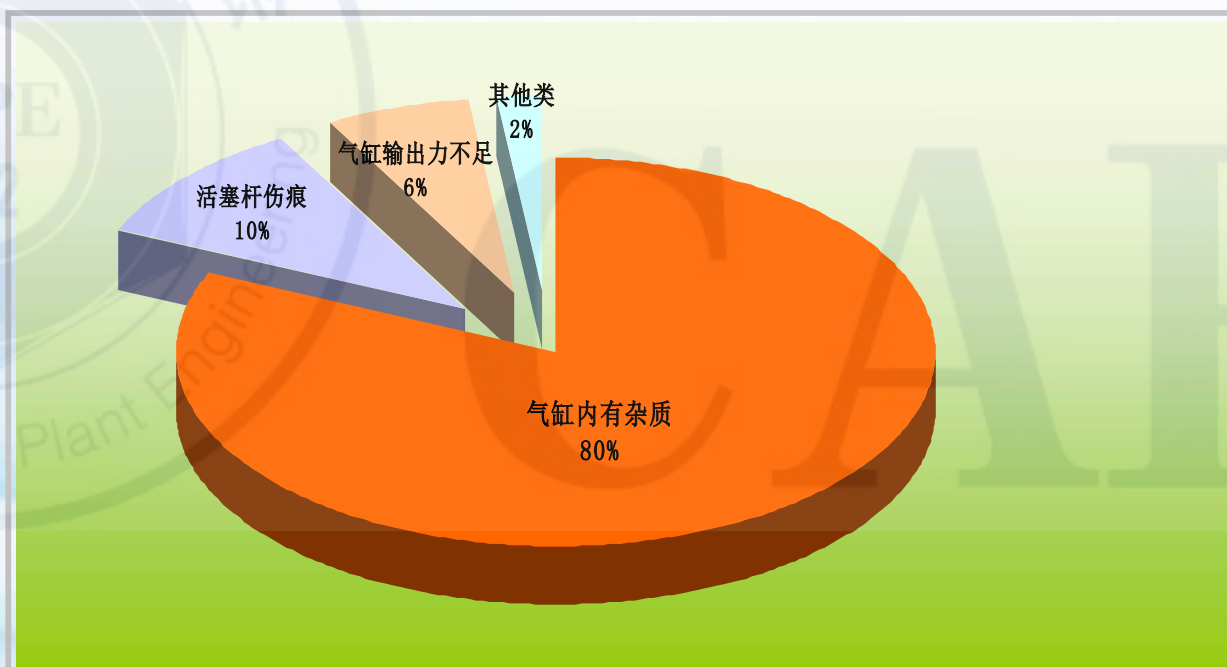
根据气缸故障原因绘制了饼分图

结论：通过饼分图可以看出，气缸内部有杂质是造成散料称气缸使用寿命短、更换频繁的主要原因。

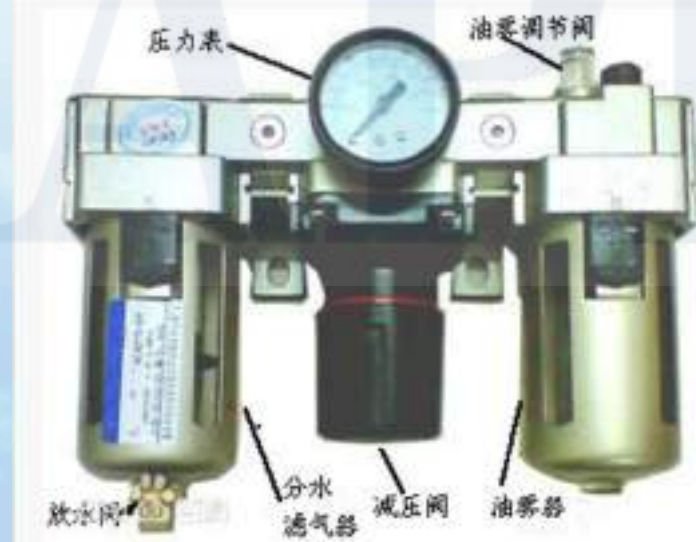
1、制定气源改善方案。加装气源过滤稳压装置由过滤器、调压阀、油雾器组成的气源三联体。将三联体安装于散料称气缸供气气源前端，以达到改善散料称气缸供气气源质量、稳压以及供油雾润滑的目的。

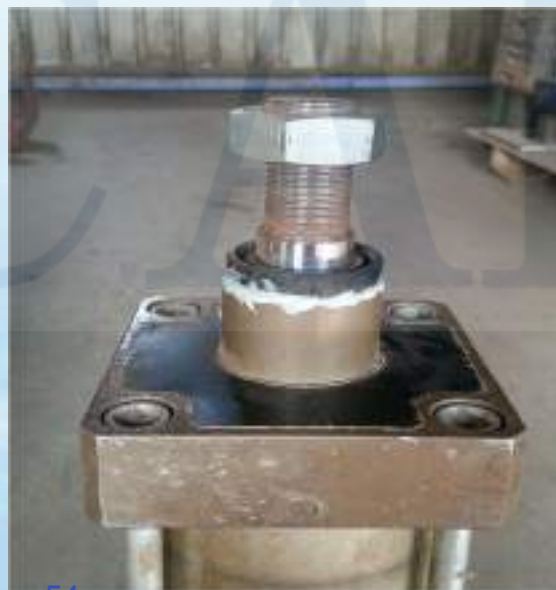
2、加装气缸上端盖上部密封圈。在气缸上端盖上部加装密封圈提高气缸自身防尘效果。避免活塞杆在动作过程中将杂质带入气缸。

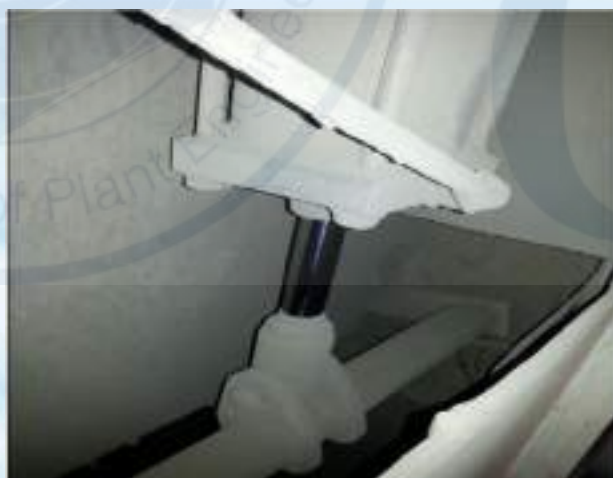
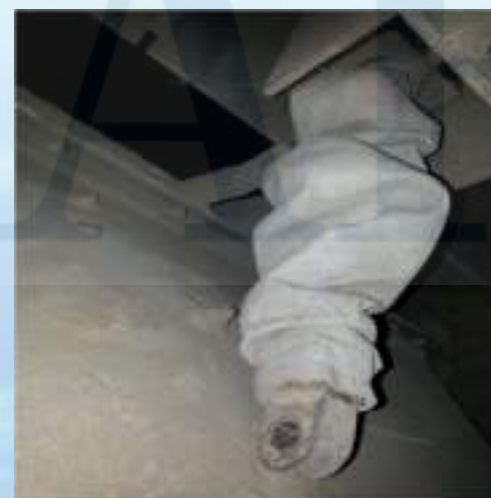
3、加装气缸活塞杆端防尘布罩。将防尘布罩可靠固定于气缸缸体上端盖与活塞杆上部，使活塞杆在动作过程中处于相对无尘环境中，避免气缸活塞杆在动作过程中粉尘直接吸附于活塞杆上。

实施前

实施后

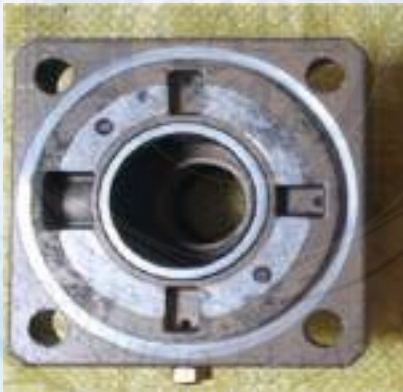
对策前

气缸端盖
杂质较多

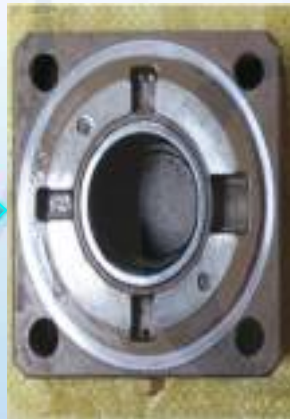
对策后

端盖杂质
明显减少

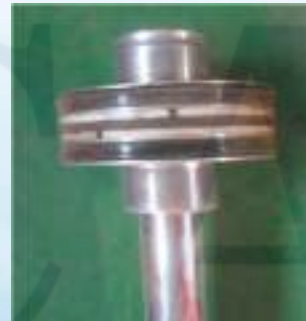
对策前

活塞杆上
灰尘较多

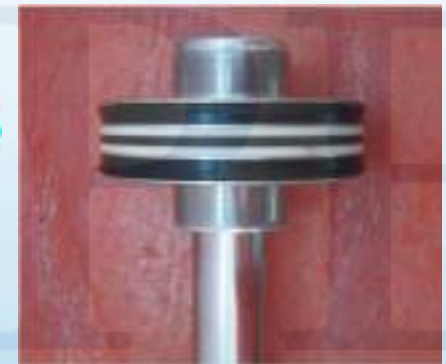
对策后

活塞杆上灰尘明显降低
