本次维修班重点改善
课题是：
液压自动阻车器

本次维修班重点改善课题是：
电机车架线综合保护装置

本次维修班重点改善
课题是：罐笼更换

丰宁金龙黄金工业有限公司

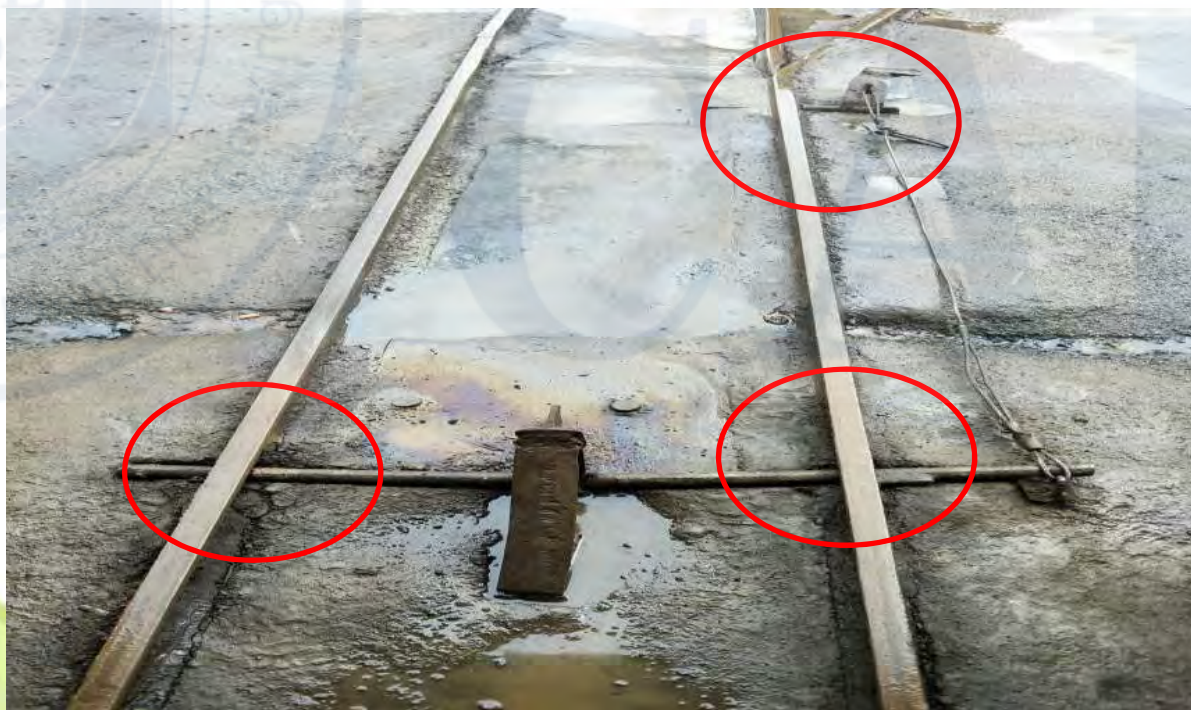
要因确认1：各个机械连接部位容易磨损

经过现场实际测量，连杆间隙过大，磨损严重。

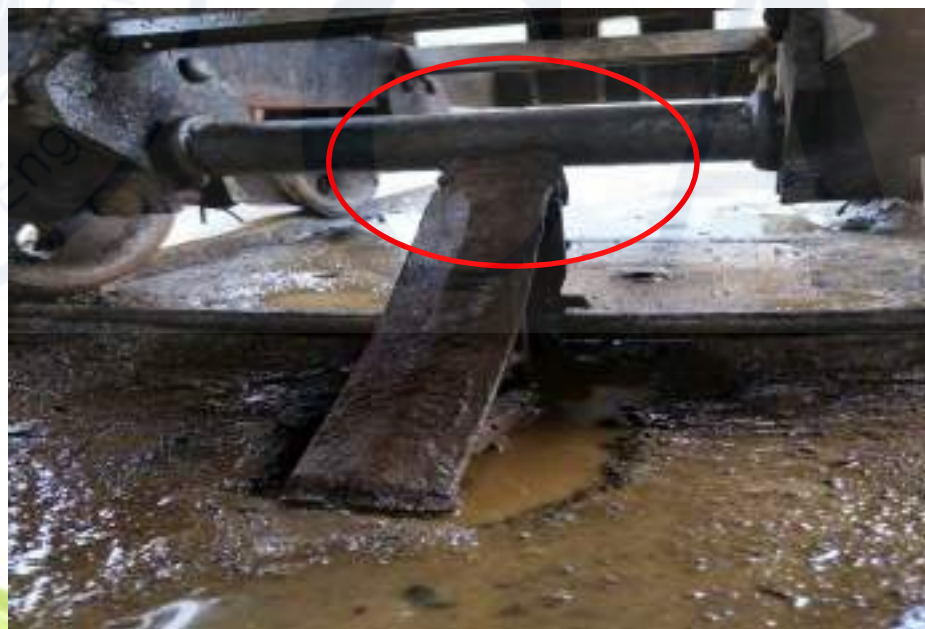
要因确认2：阻车器与矿车接触点太小

经过现场测量，阻车器与矿车接触点过小，有溜车现象。

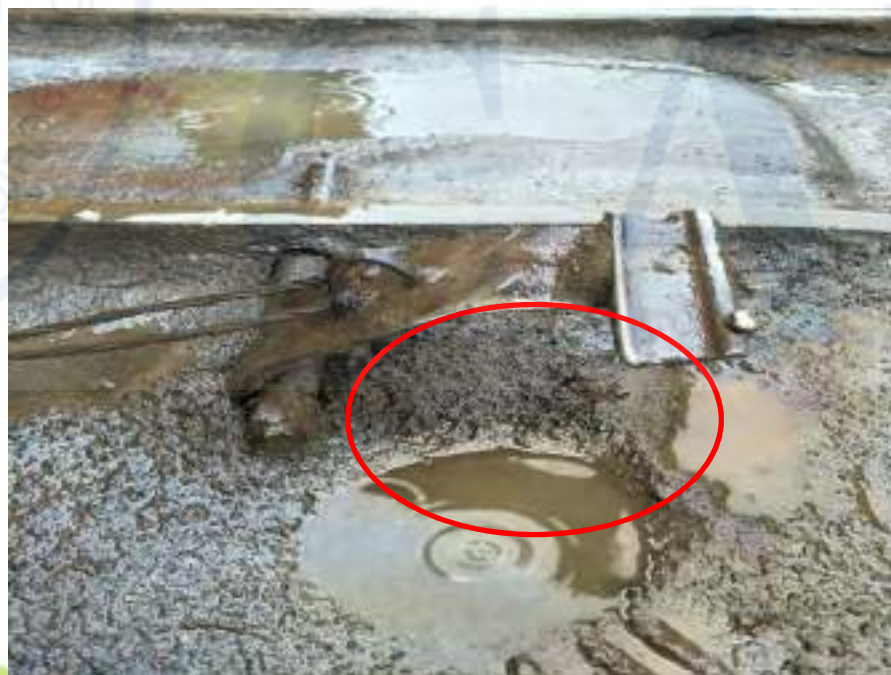
要因确认3：脚踏板下方被矿渣填埋，踩不动

经过现场确认，脚踏板下方经常被渣土石子垫起。

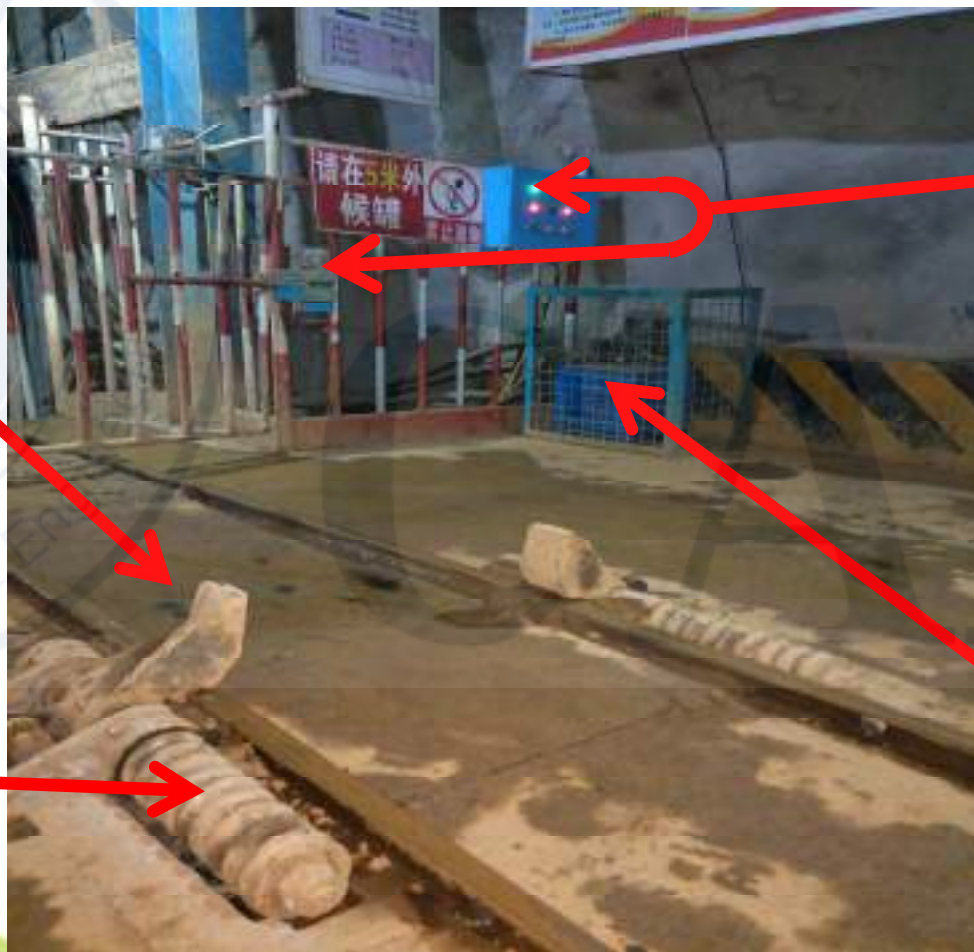
10、改进案例展示与安全性能评估

液压自动阻车器带有减震弹簧，防撞击能力强。阻车器的控制机构与安全门和提升机信号联锁，安全门、阻车器不关闭，提升机无法运行。

阻车片
厚实，
承撞击
能力增
加

减震弹
簧，减
少防撞
击产生
的冲击
力

控制系
统与安
全门联
锁

液压系
统，阻
车器开
启与关
闭快捷

经过试验，达到了自动开启、语音报警、与提升机联锁的功能，公司决定大范围推广使用液压自动阻车器。

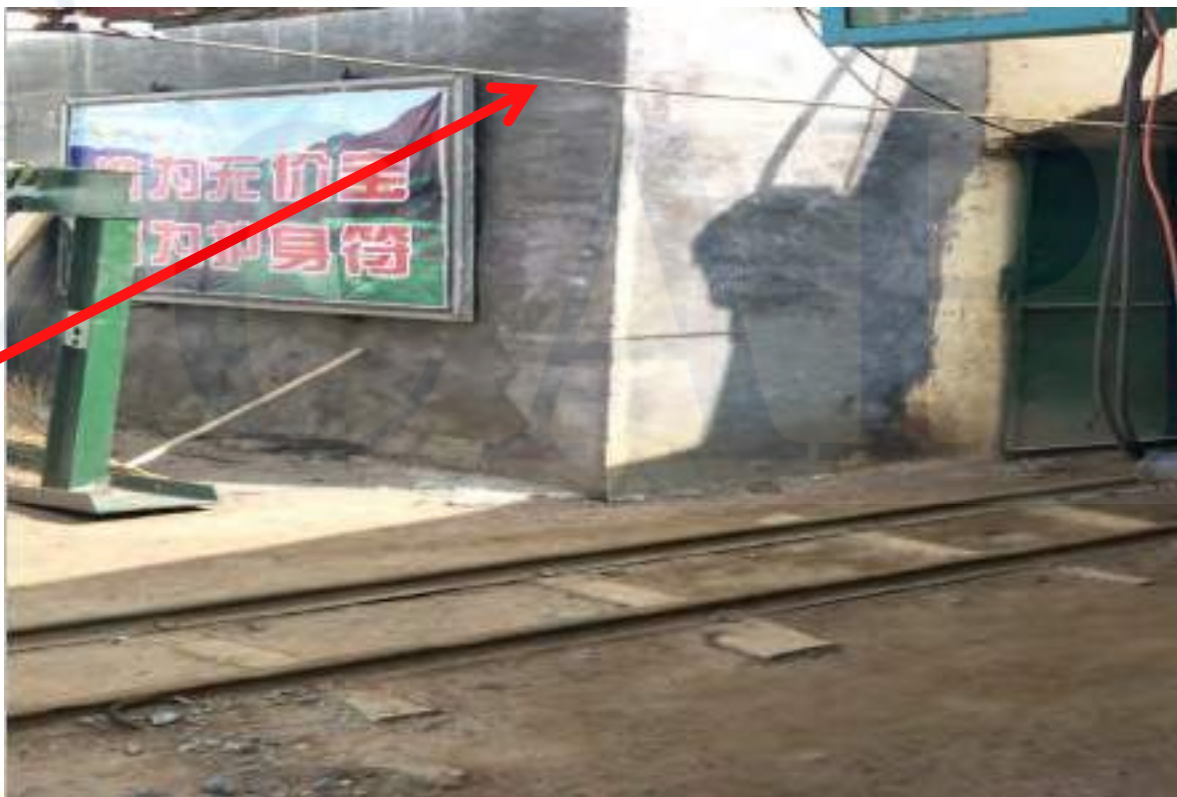
电机车架线长期通电，员工在巷道内搬运物资容易造成触电事故，存在极大的安全隐患。

长期通电，容易造成触电，存在安全隐患

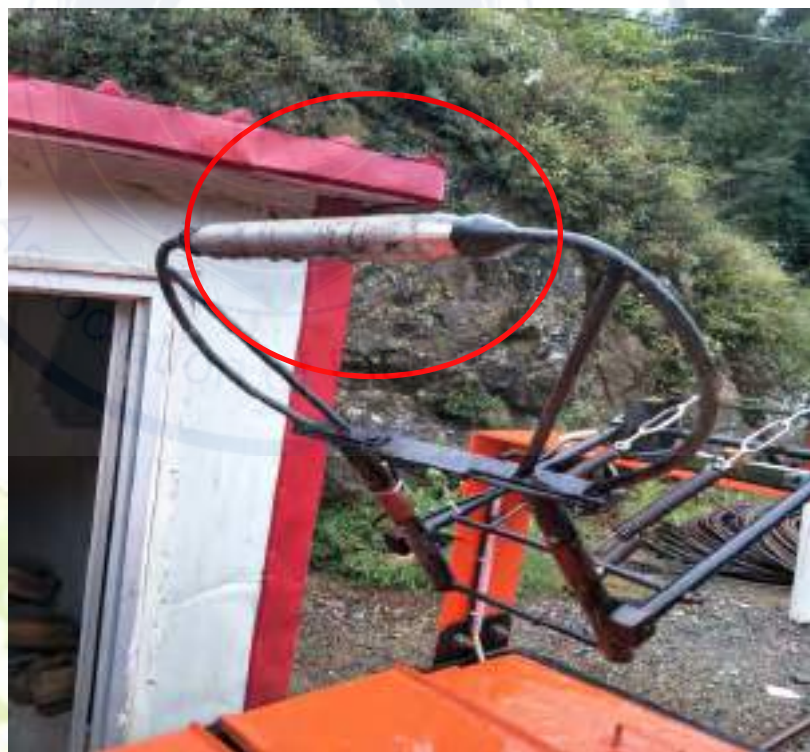
要因确认2：集电弓、电机车线使用频繁，更换周期短

经过现场查看，集电弓与电机车线频繁接触，造成磨损，更换周期短。

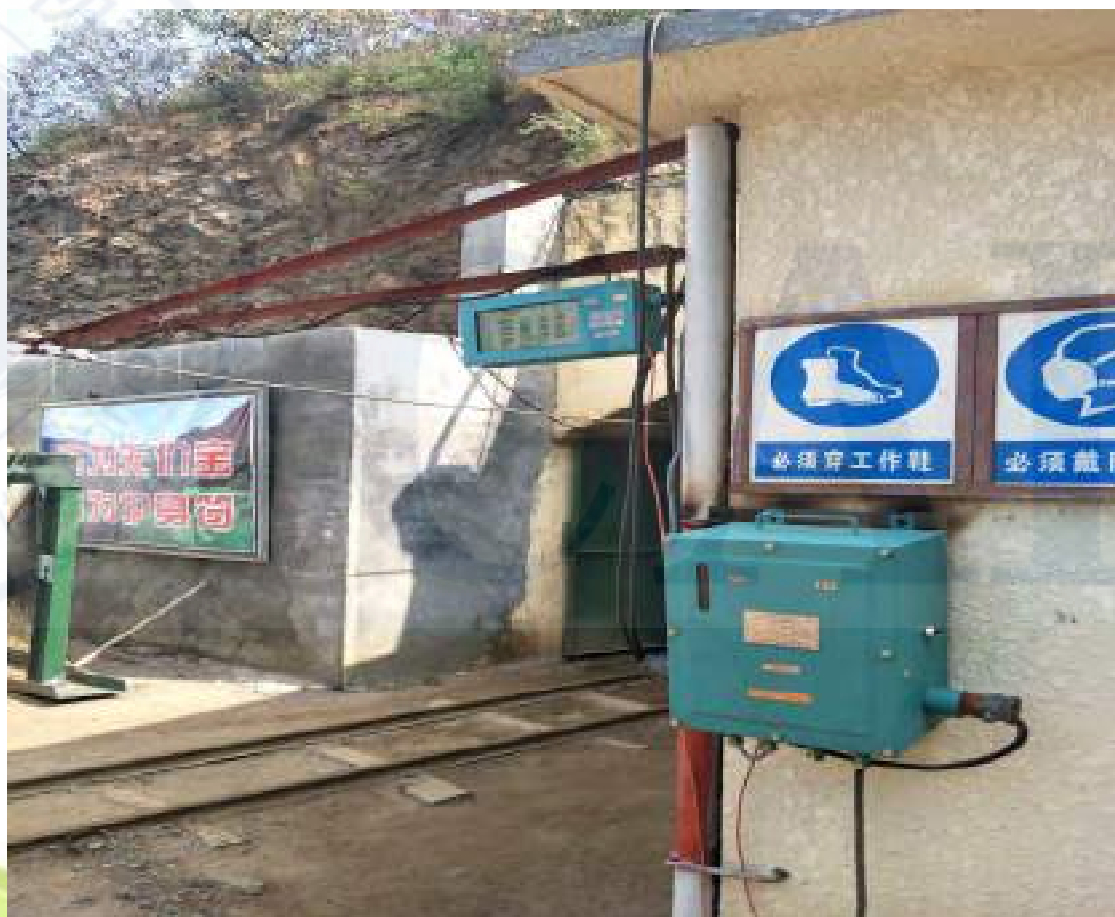
10、改进案例展示与安全性能评估

经过考察，公司在矿区安装电机车综合保护装置，达到行车有电，无车无电，杜绝电机车架线长期通电存在的安全隐患。

电机车架线综合保护装置实现了电机车架线自动停送电、供电语音提醒的功能，具有安全、节能的优点，公司决定全面推广。

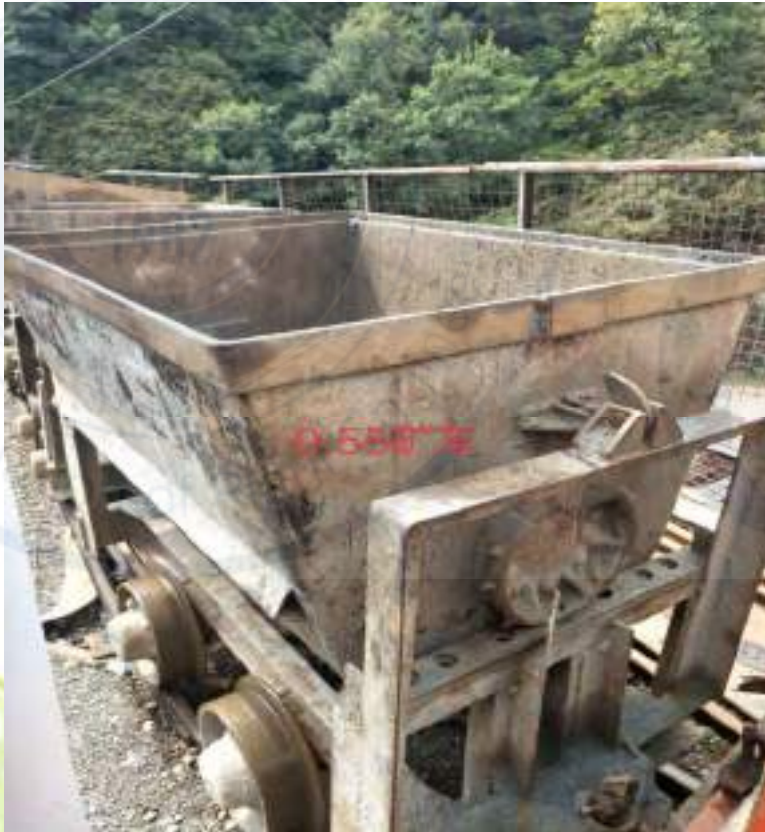
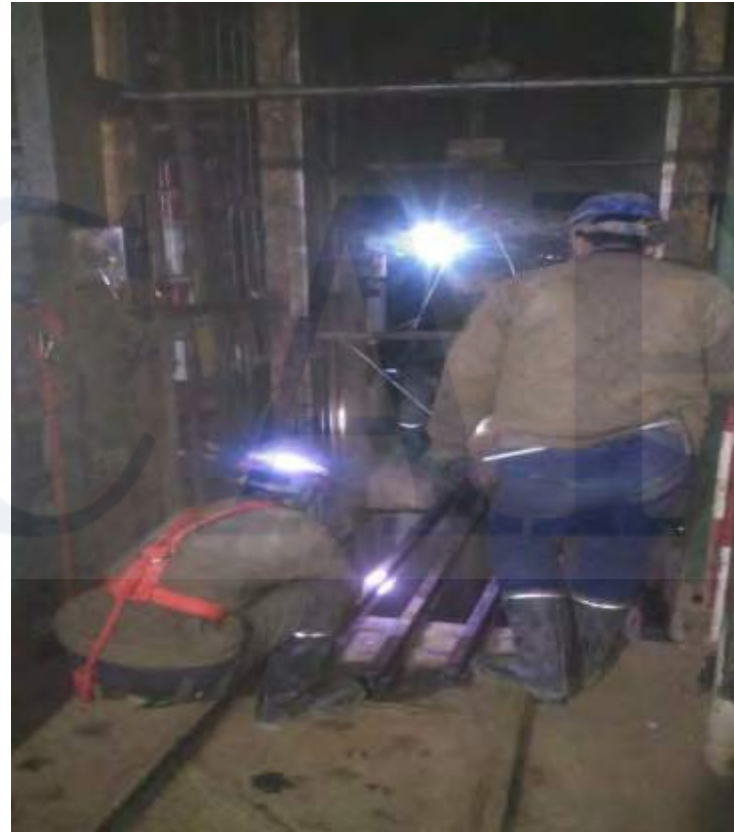
矿区原有提升罐笼为2号标准双层钢质罐笼，使用0.55m³矿车提升矿量为1.76吨/次，如果更换为0.75m³的矿车，提升矿量为2.4吨/次。

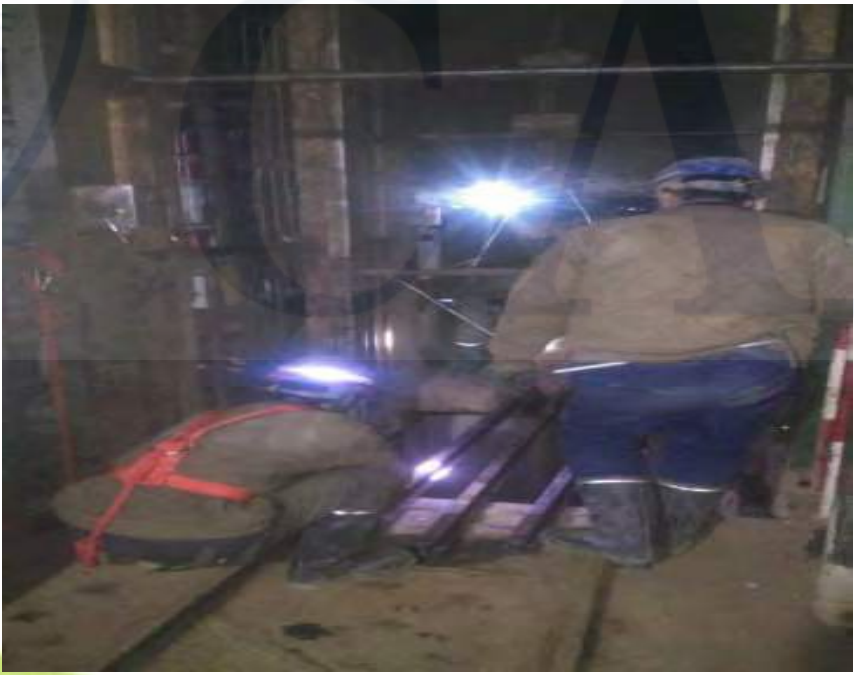
要因确认1：罐笼自身重量

经过现场确认，钢罐笼自重过于沉重。

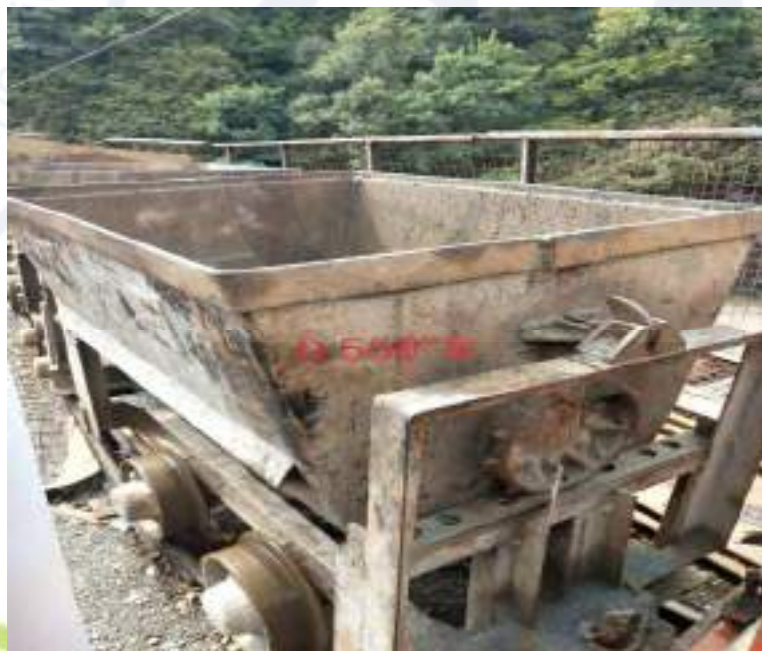
要因确认2：矿车装载量少

经过现场确认，矿车容积小，导致矿车装载量少。

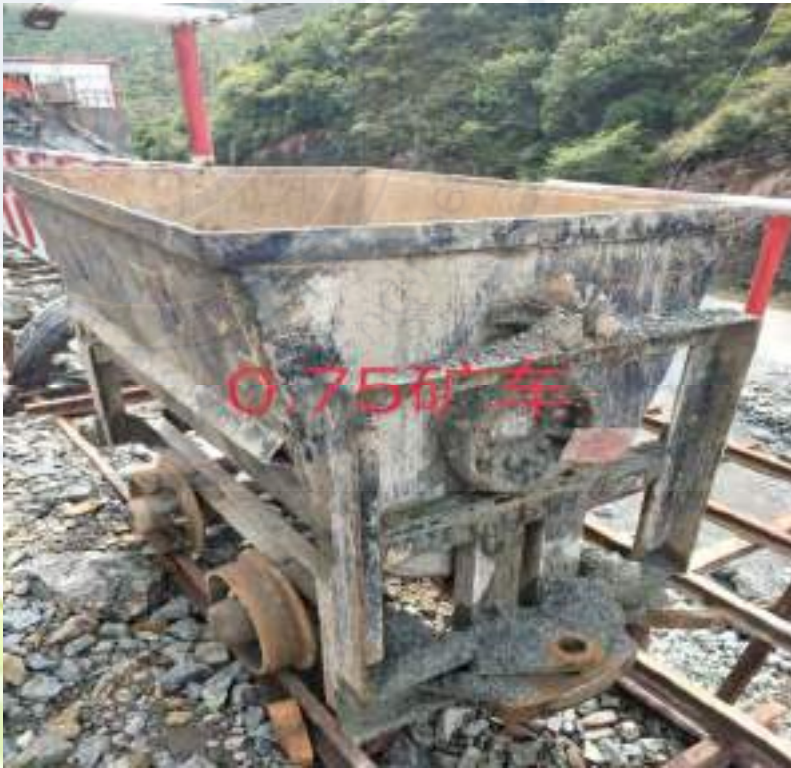
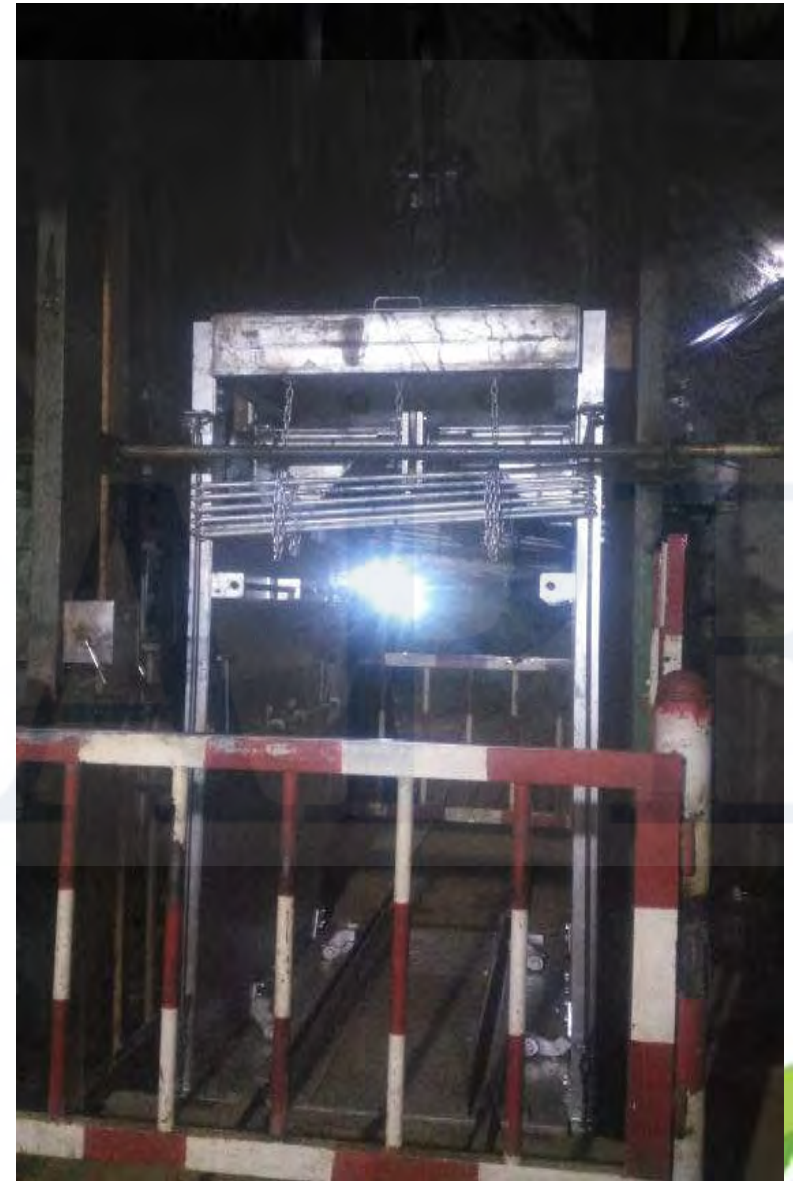
10、改进案例展示与安全性能评估

经过商讨与研究，决定更换为铝合金罐笼和0.75m³矿车。

原有钢罐笼矿车提升量为0.55m³，更换为铝合金罐笼后，由于自重减轻，更换提升量为0.75m³的矿车，完成一次提升任务增加0.7t。
