机座加工线TnPM六项改善案例

中车株洲电机有限公司

课题一：提高永磁牵引电机转子铁心一次交验合格率

课题二：减少机座加工线设备故障停机时间

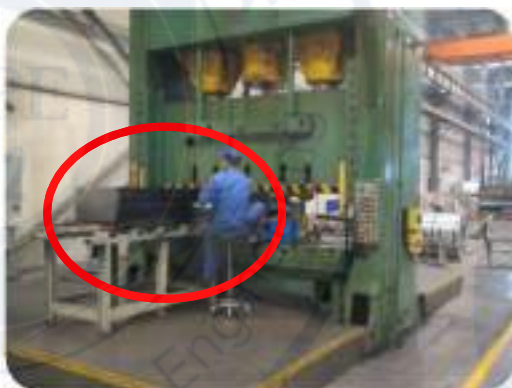
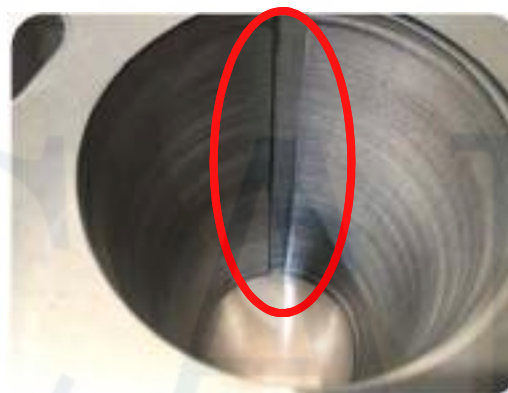
在冲片制作过程，冲片未按照设计图纸要求对每20片换位90°，由于硅钢片原材料厚度不均及毛刺大小不一，厚的地方越来越高，薄的地方越来越低，毛刺不均匀分布，**铁心单边严重**，**受力不均**，最终导致冲片间隙大。

冲片制作过程

冲片未换位

(一) 严格控制冲片制作换位工艺

加装报警系统，冲床滑块每冲20次，报警器会自动报警，提示作业人员需旋转毛坯摆放架90°，有效降低冲片高度差，使转子铁心压装时单边量由0.5mm降低至0.15mm，有效控制铁心单边量，使铁心受力均匀，冲片无间隙。

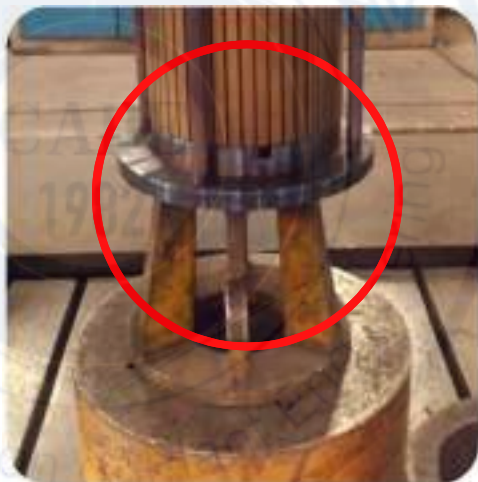
在压装转轴过程中，压装工装位置未固定，随意摆放，转子未在油压机压力中心，**转轴受力不均匀，导致转轴跳动大**。跟踪10台转子铁心质量信息，有2台不合格。

将转子铁心置放在专用对中工装上，确保转轴受力点在油压机滑块中心，转轴受力均匀，极大减小轴跳动量。8月份生产的10台TQ600等永磁电机转子铁心，未出现轴跳动大的情况。

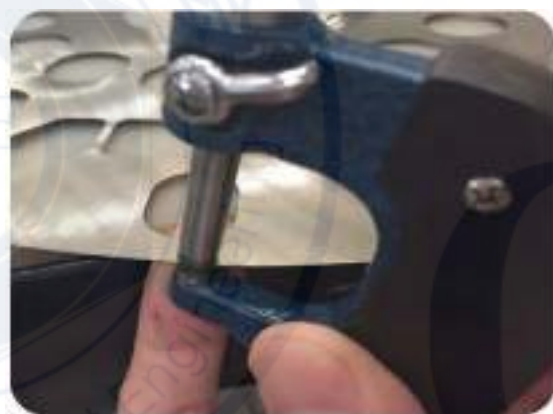
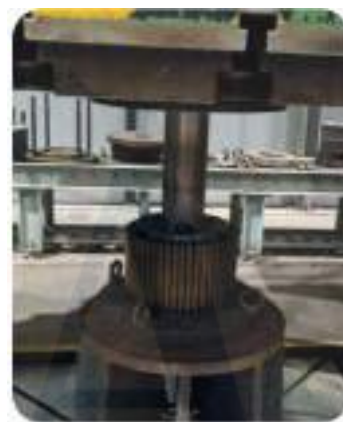
在制作转子铁心过程中，**未对冲片进行预压**，因此，受原材料厚度不均匀及毛刺大小不一等影响，转子铁心单边严重，受力不均，致冲片间隙大。

材料厚度及毛刺检测

铁心压装

增加了预压工艺，叠压前预烘冲片，设定温度为200℃，持续2h。冲片出炉后，对铁心进行预压，预压力为1.5-2倍叠压力。冲片毛刺由0.03mm压缩至0.01mm，铁心单边量由0.35mm降至0.2mm，铁心受力均匀，冲片无间隙。

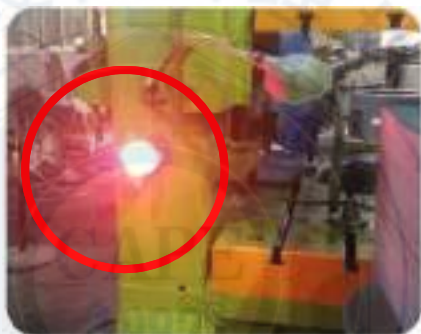
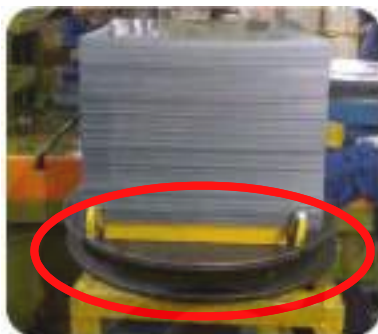
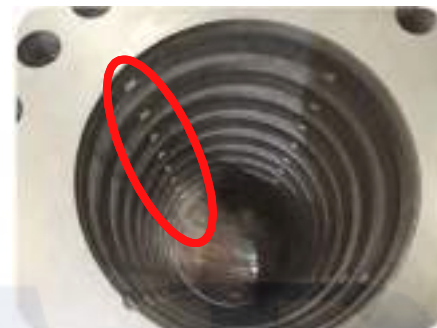
报警装置

旋转90°

每20片换位90°

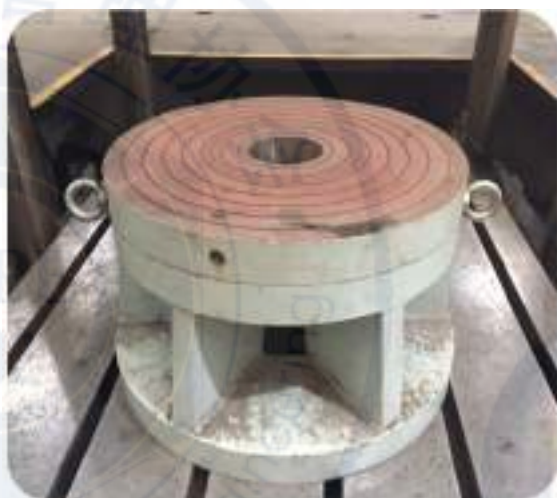
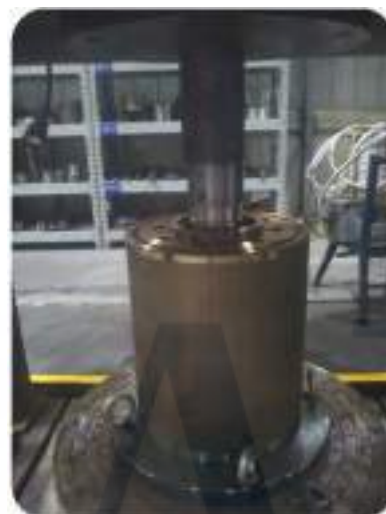
专用对中工装

铁心受力均匀

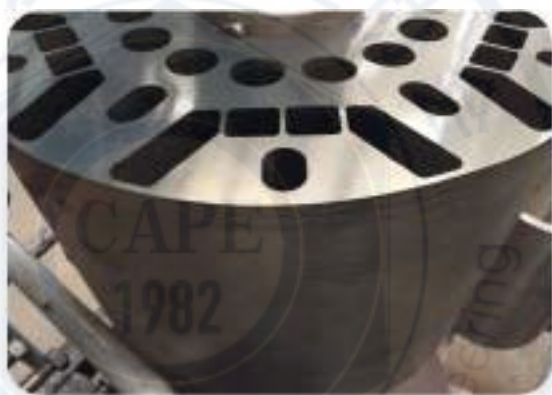
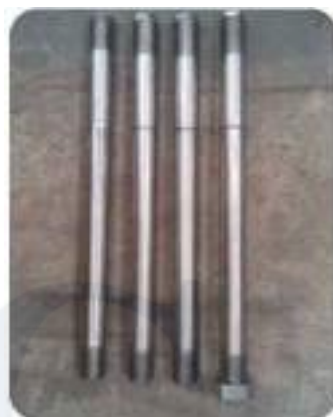
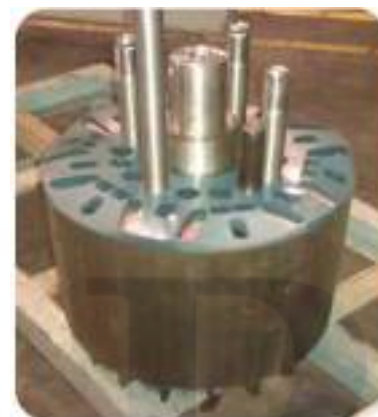
转子铁心

拉杆

固定冲片

增加拉杆固定冲片后，冲片不再变形严重，改善后，冲片平均变形量由之前的1.8mm降低至0.6mm，冲片变形量显著降低。

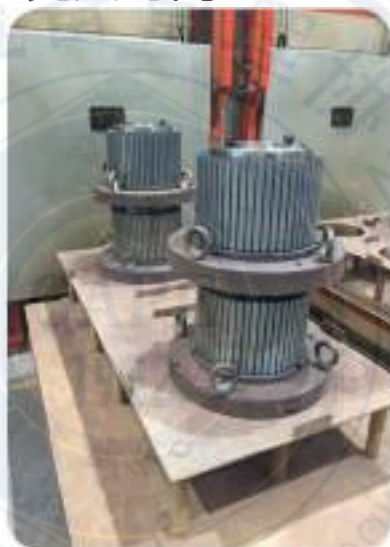
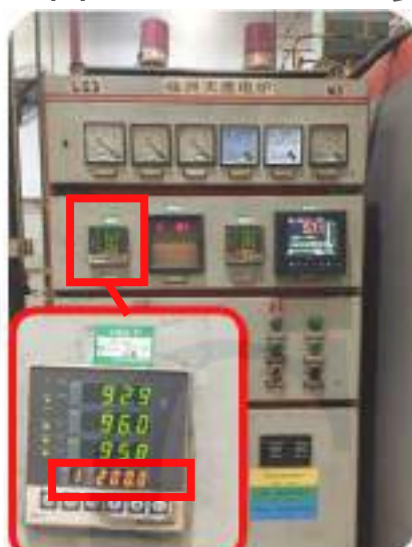
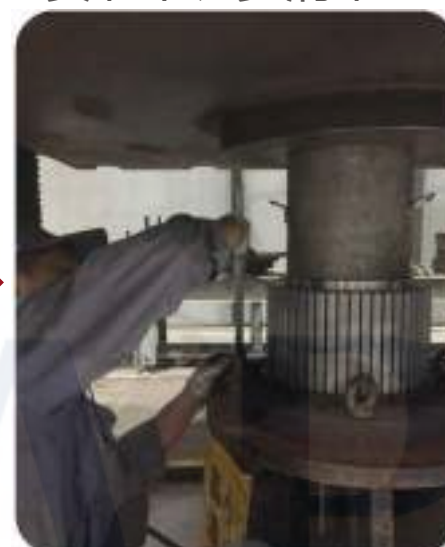
冲片进炉

设置烘焙温度

铁心预压

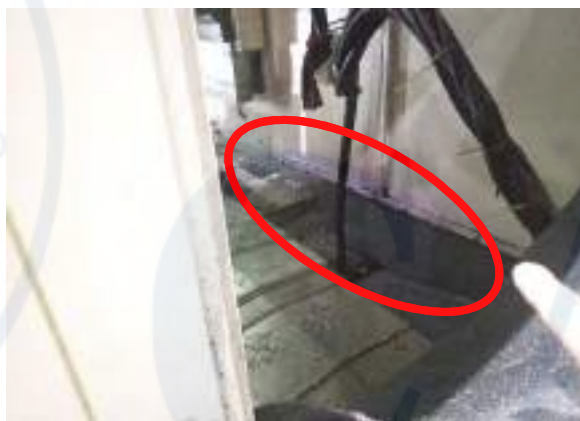
在生产加工过程中，设备在切削产品的过程中会有很多铁屑在床子内到处飞溅，但操作者对于设备保养意识较差，未进行定期铁屑清理，导致**铁屑卡在轨道上**，最终导致设备故障，增加设备停机时间。

床子内铁屑堆积

组织5次培训，45人次受训，8次专项督查通报，作业人员设备保养意识提升，平均每月故障次数减少至2次/月，停机时间降低约350min/月。

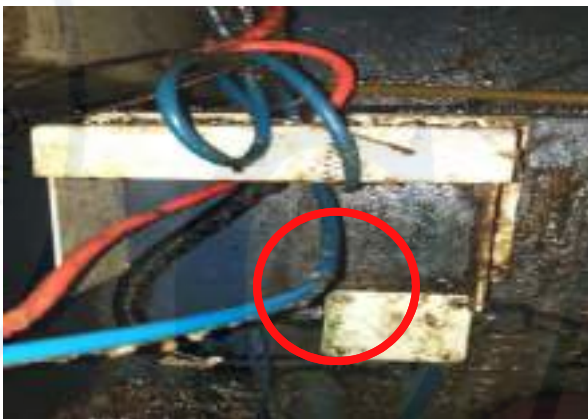
在产品切削过程中，需要用到大量切削液，切削液在喷出过程中会到处飞溅在床子内各处，而床内气动电子阀未进行有效防护，**阀内线圈进水**，导致线圈烧坏设备故障，增加停机时间。

切削液进入阀内

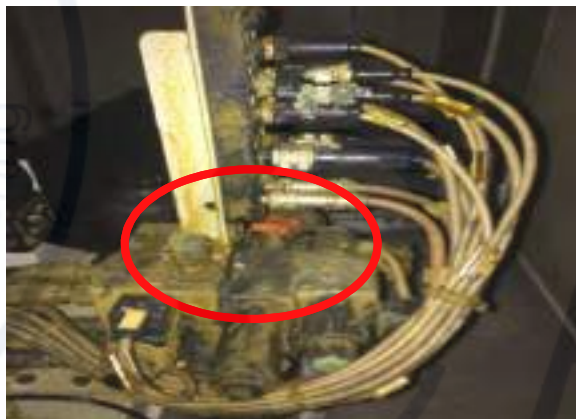
在刀具库门多次开关后，部分装置长时间处于工作状态，螺丝在反复受力过程中出现了些许的松动，长时间未检查，出现明显松动，且容易让维修人员疏漏，导致设备故障，增加设备故障停机时间。

螺丝出现松动
