四川中烟成都卷烟厂

成本改善-减少小停机单箱时长

质量改善-降低包装机铝箔纸质量缺陷率

效率改善-提高MAX 上胶辊轴的使用寿命

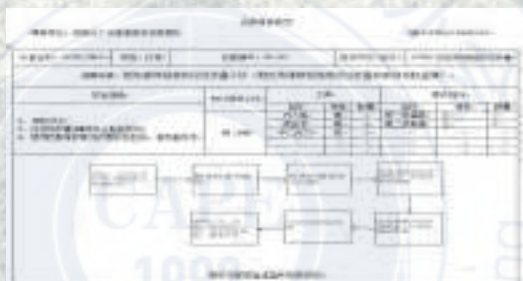
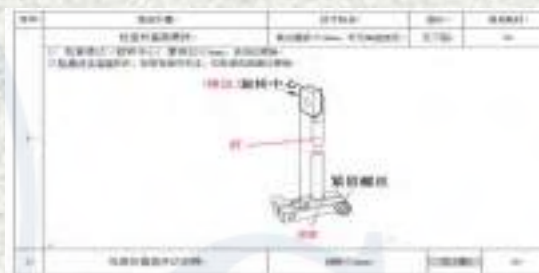
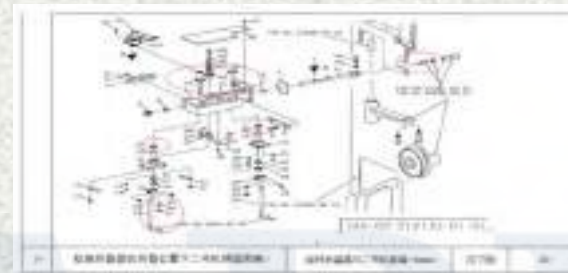
1、折叠器位置不当

制定并编写铝箔纸折叠器维修调整规范

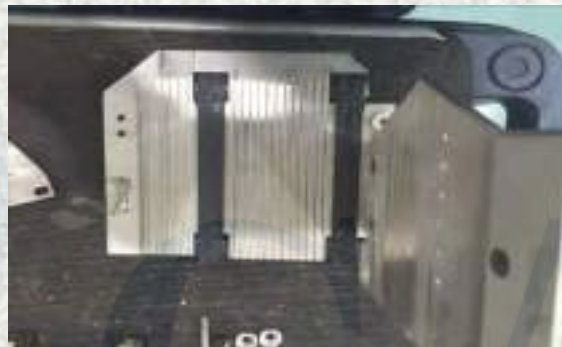
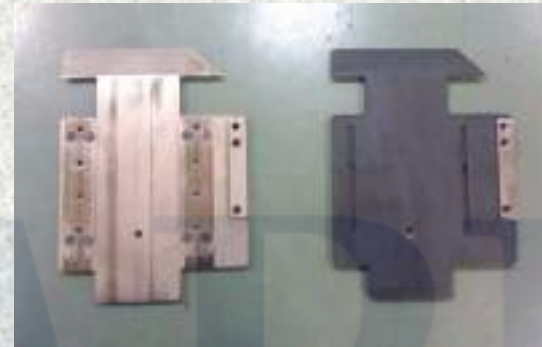
2、吸风皮带易磨损

改进前平皮带吸风总成

改进后齿形带吸风总成

改进前后吸风板对比

- 1.原机吸风总成皮带易打滑不耐磨
- 2.改进后齿形带输送平稳不打滑使用寿命长
- 3.原机吸风板吸风孔及易堵塞不易清洁需维修工拆卸清洁改进后吸风板不易堵塞清洁维护方便

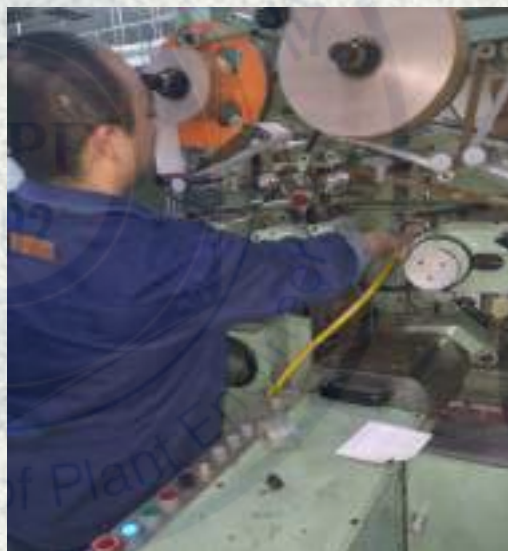
负压管路清洁点示意图

增加日保养监测点对负压吸风管路进行清洁

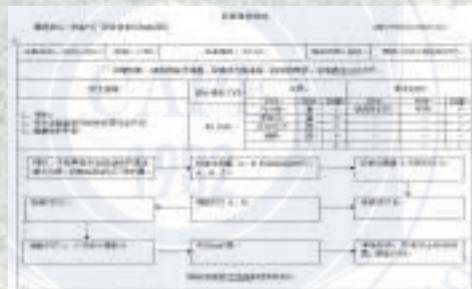
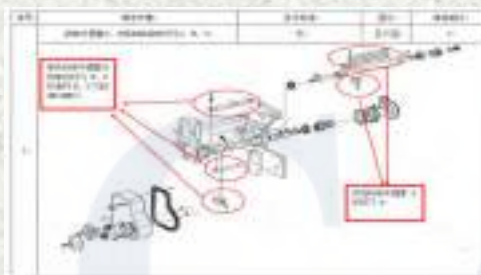
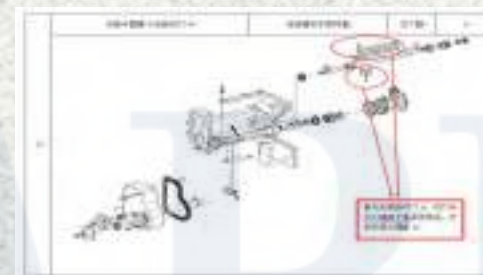
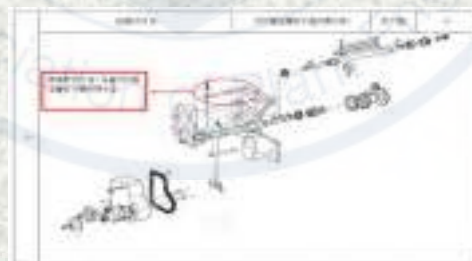
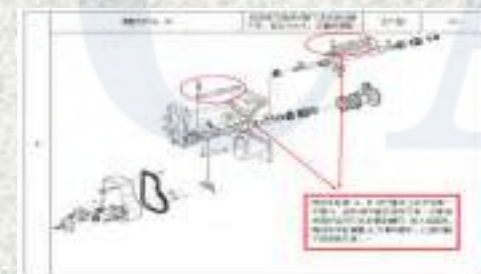
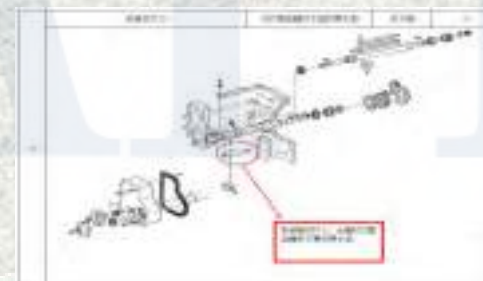
4、铝箔纸切刀磨损或调整不当

铝箔纸切刀出现磨损，造成铝箔纸切割不断或是切割毛口，在分离时出现歪斜现象，造成2号轮入口处铝箔纸偏移

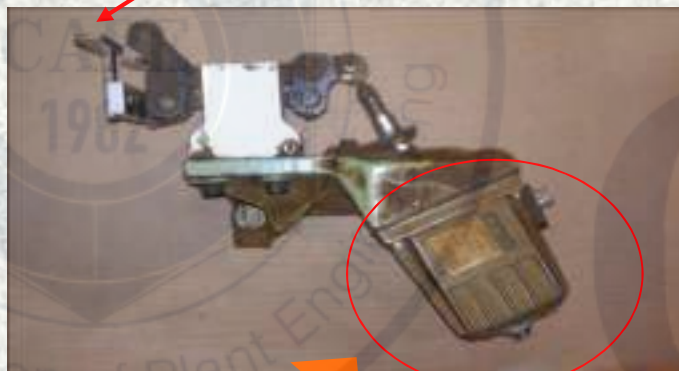
• 改造前的铝箔纸剔除机构

原铝箔纸剔除机构电磁铁密封不严，内部易积灰造成剔除机构不稳定等故障现象，需定时清理才能保证稳定运行

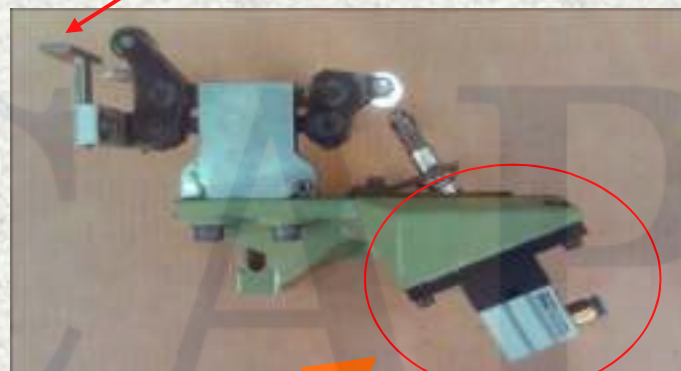
• 改造后的铝箔纸剔除机构

现铝箔纸剔除机构采用气缸驱动解决了剔除机构电磁铁密封不严易积尘推力不稳定的缺陷，无须再定期清洁电磁铁，其密封良好，输出推力稳定，性能十分可靠

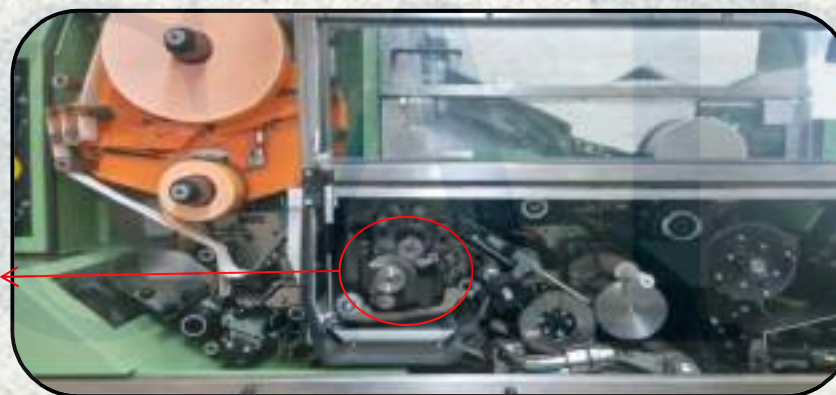
上胶辊轴机械图

MAX 上胶辊轴是水松纸涂胶的重要传动部件，它的工作状态决定水松纸涂胶的均匀度，关系到水松纸搓接质量，对同步上胶的品牌尤其重要！

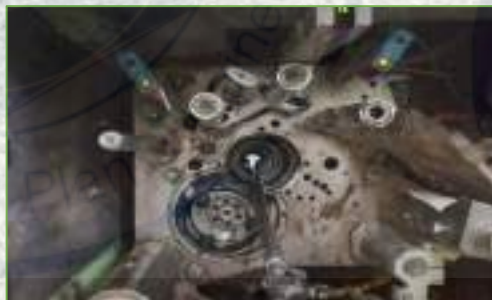
MAX上胶辊轴磨损会造成烟支跑无胶区、泡皱、漏气、掉头等。并且轴的使用周期短、费用高，更换也麻烦。

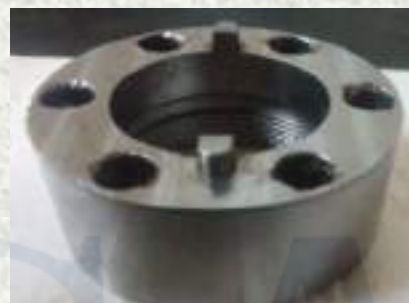
双键联接

机台	起始时间	装配人	改造成本	使用效果
2#	2016.08	鲁烨	低	安装使用12个月后此联接较完好。
12#	2016.08	鲁烨	低	安装使用12个月后此联接轻微磨损， 14个月保养时更换键一付。

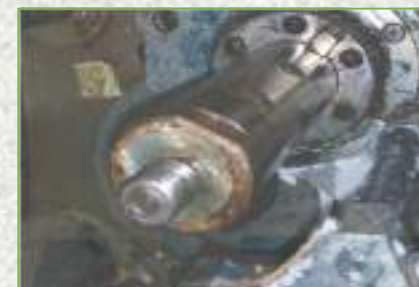
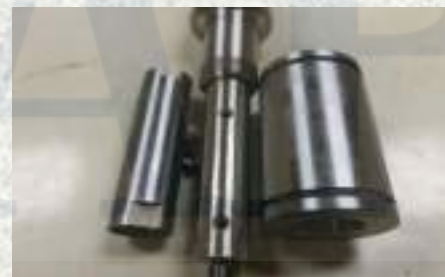
轴套材质：45#钢

轴套长度：133mm 长于胶辊120mm长度，避免胶水侵入结合处，并预留退拉槽。

轴套直径：等于原轴直径36mm，对胶辊安装无影响。

轴套厚度：3mm 保证轴的疲劳强度和轴套的磨损周期。

紧固方式：八颗沉头螺钉锁紧轴套，支撑上胶辊纵向剪切力。
