六项改善汇报材料

玉溪卷烟厂动力车间

案例 1 降低成本课题

降低卷烟单箱煤耗

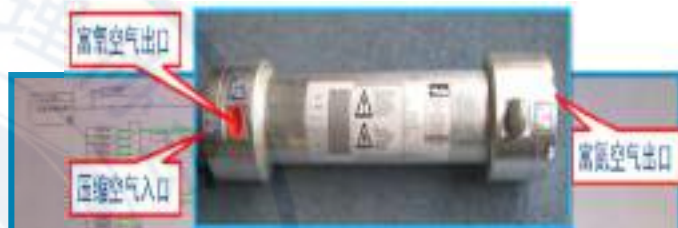
高分子膜 编程图

- 1、安装组件机架
- 2、安装焊接高分子膜组件容器
- 3、将高分子膜组件装入组件容器并安装固定
盖并封好密封垫片及垫片
- 4、安装1-5号风炉进气阀门
元模块
- 5、安装焊接系统管路
绘制运行监控界面
- 6、安装各点压力变送器
检测各压力点、阀门
密封、管路及后抽真空
- 7、安装各点氧浓度检测探头
调试时：调试各点氧浓度检测
- 8、检测各电动阀门、压力变送器、氧浓度检测探头工作是否正常

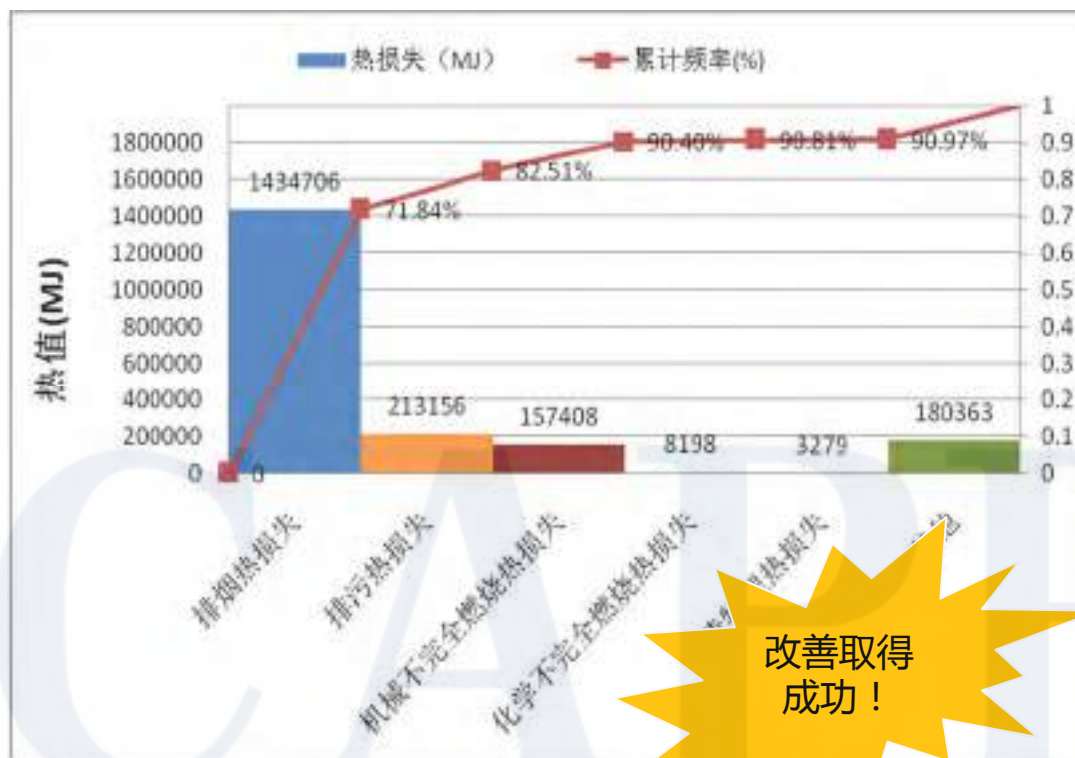
序号	项目	热损失 (MJ)	所占频率 (%)	累计频率 (%)
1	排烟热损失	1434706	71.84	71.84
2	排污热损失	213156	10.67	82.51
3	机械不完全燃烧热损失	157408	7.88	90.40
4	化学不完全燃烧热损失	8198	0.41	90.81
5	灰渣物理热损失	3279	0.16	90.97
6	其他	180363	9.03	100.00
	合计	1434706	100.00

机械不完全燃烧这一症结已不是影响锅炉热效率低的主要原因，排烟热损失也得到较大改善，下降37.5%，活动成效明显。

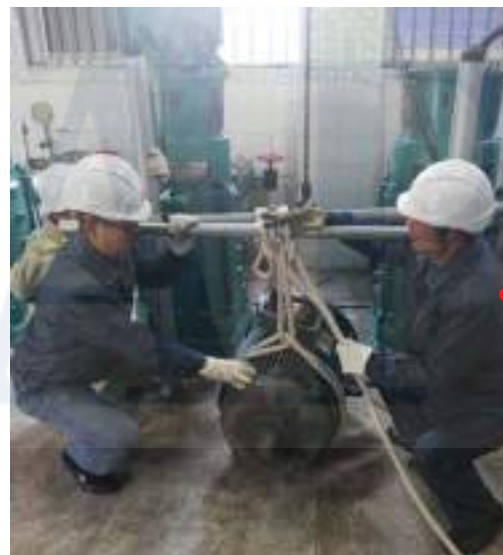
拆卸时电机底座时，若手没有作业空间，底座与地面发生碰撞
