制丝车间

六项改善案例作品

井冈山卷烟厂

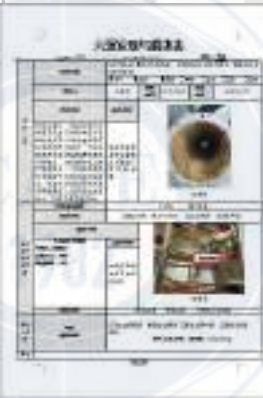
冷却振槽前端
增设一接水装
置；

切梗丝机旋转
接头固定装置
改进

梗丝风选风送设
备除杂口设计一
辘子站和专用拖
车

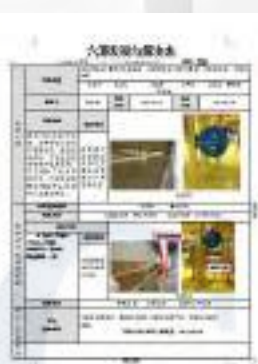
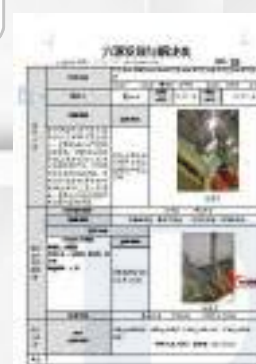
在排潮管道
与除尘管道
之间增设一
套除尘装置；

车间现场部分
保养气管接头
端部增加一带
弯杆气管

皮带输送机落
料口除尘处增
设一吸尘管道

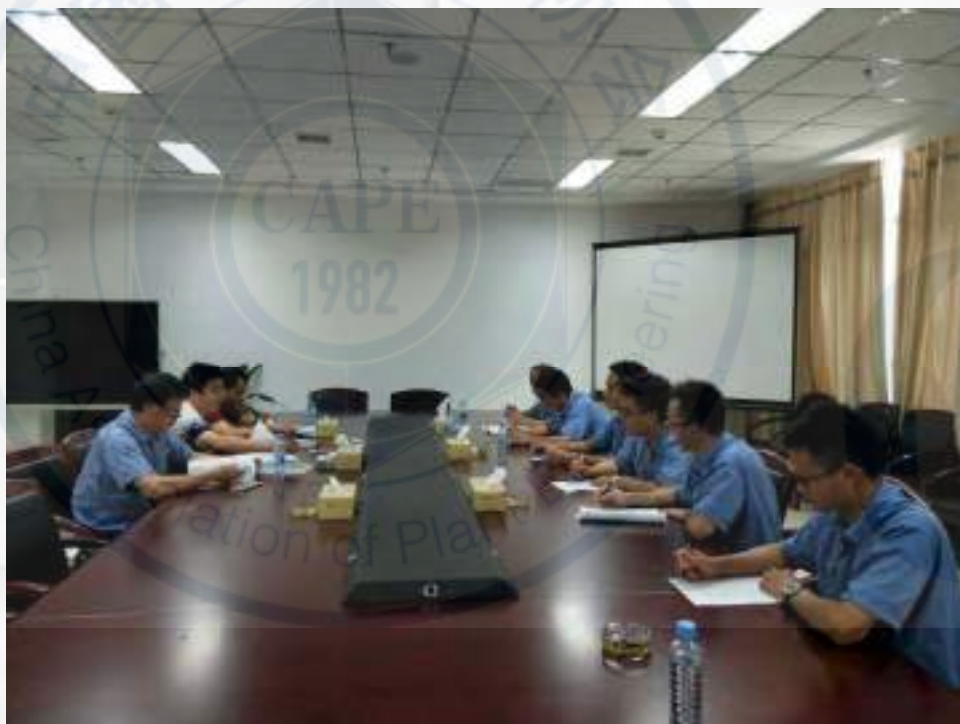
改善背景描述

压力表易损坏是很普遍的问题，制丝车间使用的水压力表损坏现象尤为严重。各行业为了解决压力表易损坏的问题想了很多办法；如在压力表前安装U形管路，环形管接头，甚至安装三通旋塞阀但效果都不理想。通过改进创新，降低压力表损坏率，势在必行。

使用新型水压接头后加温加湿机水压表波动值达到目标值，加温加湿机水压表损坏为零，未对环境，职业健康安全造成不良影响。制作成本低。

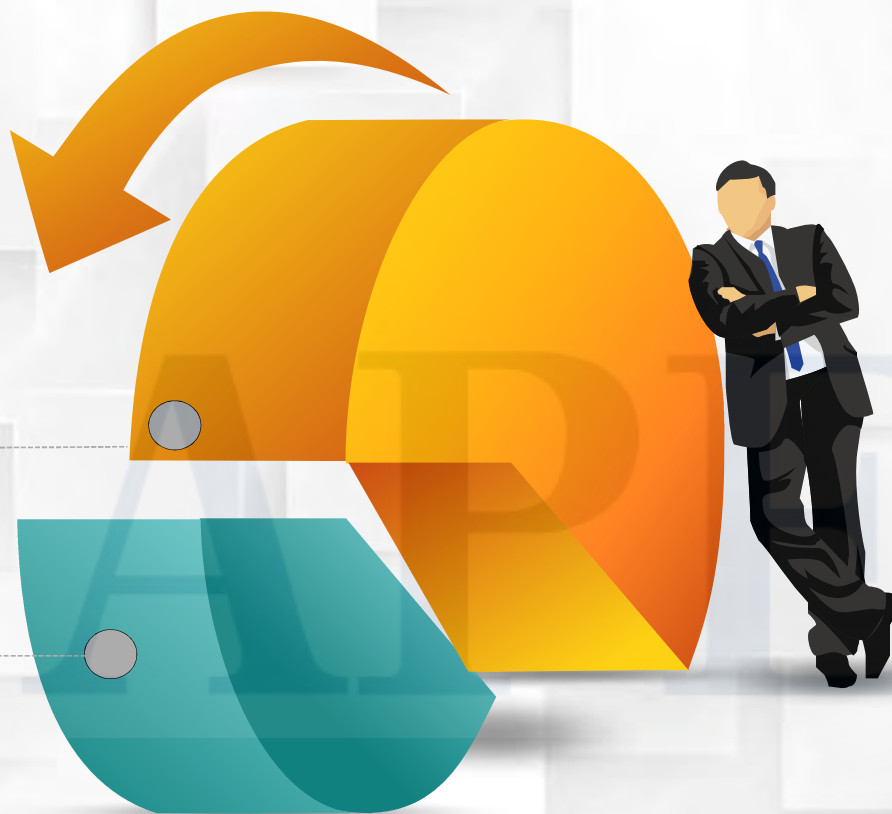
该新型水压接头从**2016年3月底**在设备管道上应用后至今本车间就未出现水压力表损坏故障，有效的解决了水压力表易冲坏的现象。另外**7月**也分别在蒸汽和压缩空气压力表上安装了一个新型水压接头试用，目前效果良好。因此该新型水压接头适用于各行业，需安装压力表的设备上应用极具推广价值。同时该新型水压接头也已或得国家知识产权局申报发明专利。

**项目节约
设备成本**

半年水压表更换费用-制造投入成本= $88*120$ 元- 375 元=**10185**元

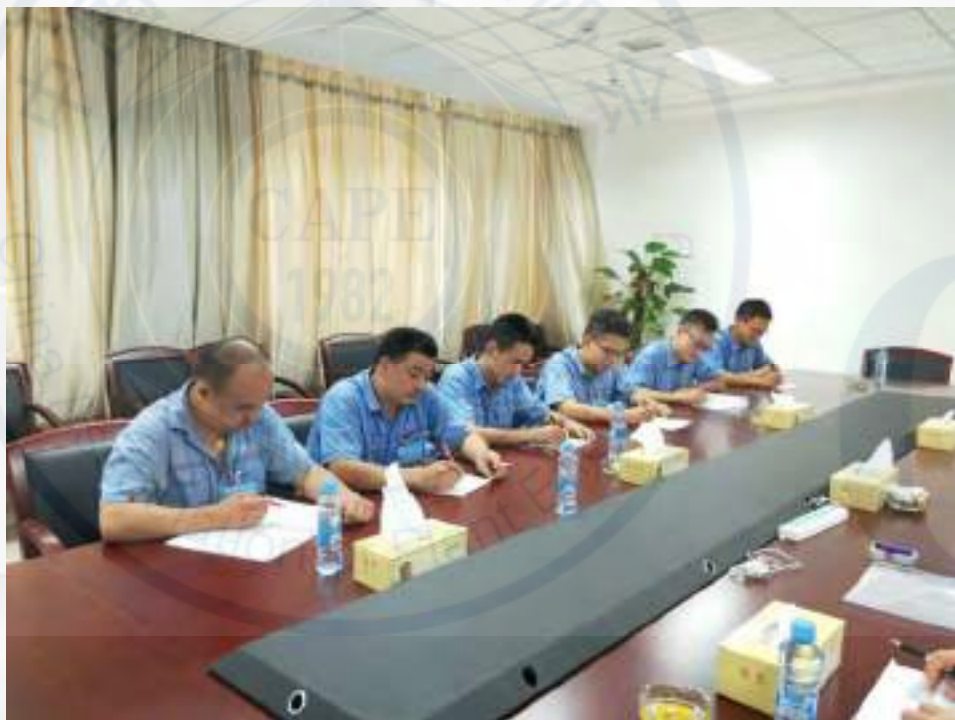
改善背景描述

安装在切梗丝机刀辊主轴上的旋转接头由于连接了多个气管接头，在生产开机瞬间、气路出现故障时、或刀辊主轴旋转过程中易出现旋转接头随刀辊主轴一起旋转，从而导致气管及接头的损坏，引发断料，甚至损伤切梗丝机。

切梗丝机旋转接头因出现随导辊主轴一起旋转而引起的设备故障率为零。

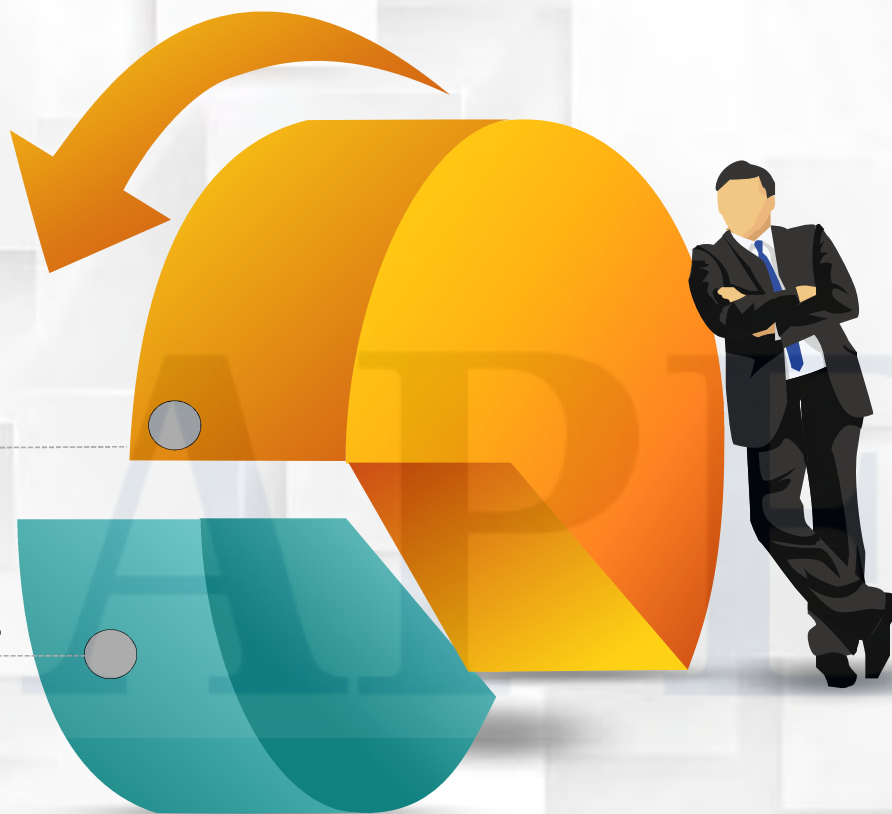
该固定旋转接头装置从**2017**年应用于切梗丝机至今本车间就未出现旋转接头因随导辊主轴一起旋转而引起的设备故障，有效的解决了旋转接头引发故障导致损坏切梗丝机的情况。目前效果良好。因此该旋转接头固定装置具有保护切梗丝机旋转接头的作用价值，不仅可以节约旋转接头的维修成本，还能极大程度上保障切梗丝机刀辊，具有推广意义价值。

**设备
故障率**

半年内切梗丝机旋转接头因出现随刀辊主轴一起旋转而引起的**设备故障率为零**。

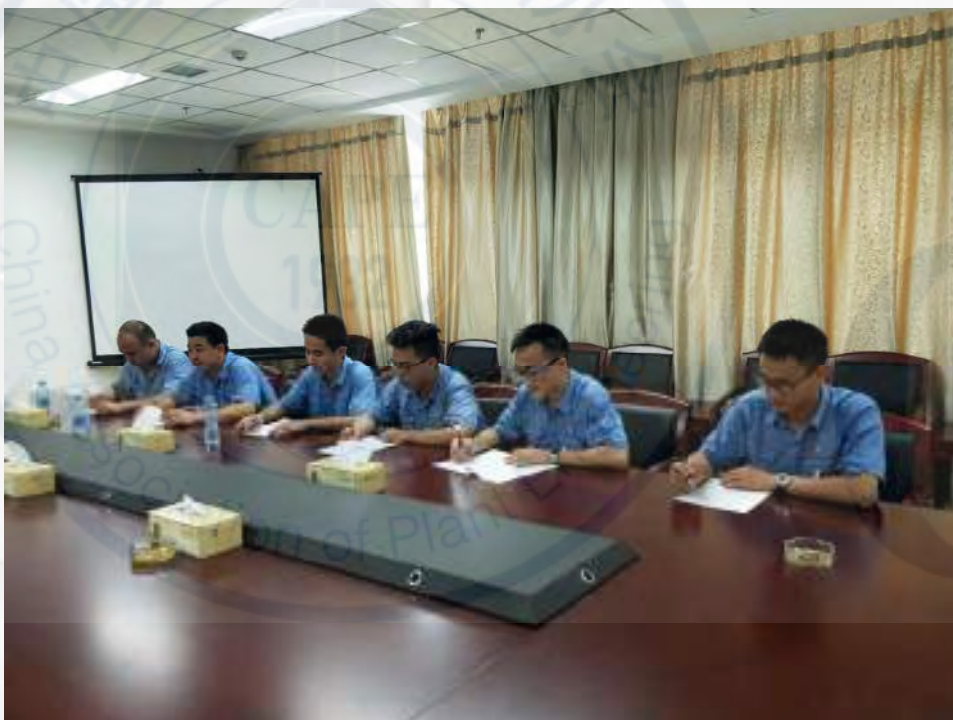
改善背景描述

混丝加香机、梗丝加香机的排潮系统由于排潮过程中吸走的是具有一定粘性的香精料液碎烟沫或梗沫，而这些碎烟沫或梗沫会随着排潮时间的增加，在排潮管道上粘附逐渐增多。不仅会堵塞排潮管道影响排潮系统的稳定性，而且极易造成累积的废旧碎烟沫掉入成品烟丝或梗丝中，引起工艺质量事故，也易造成累积的废旧碎烟沫与风机磨擦引起火灾事故。以上问题均会引起排潮系统故障导致停机断料。

未因排潮管路堵塞或排潮堵塞引发其他故障导致设备生产时停机断料，故障率为零。

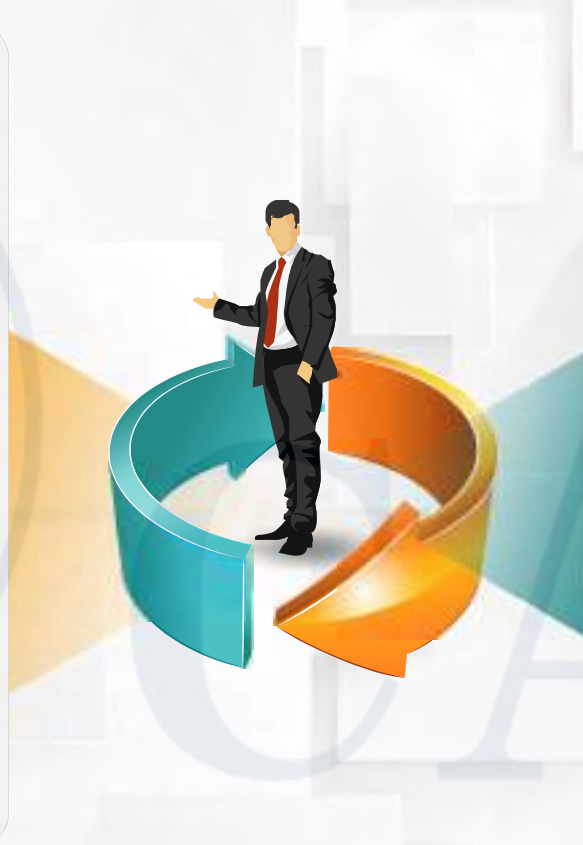
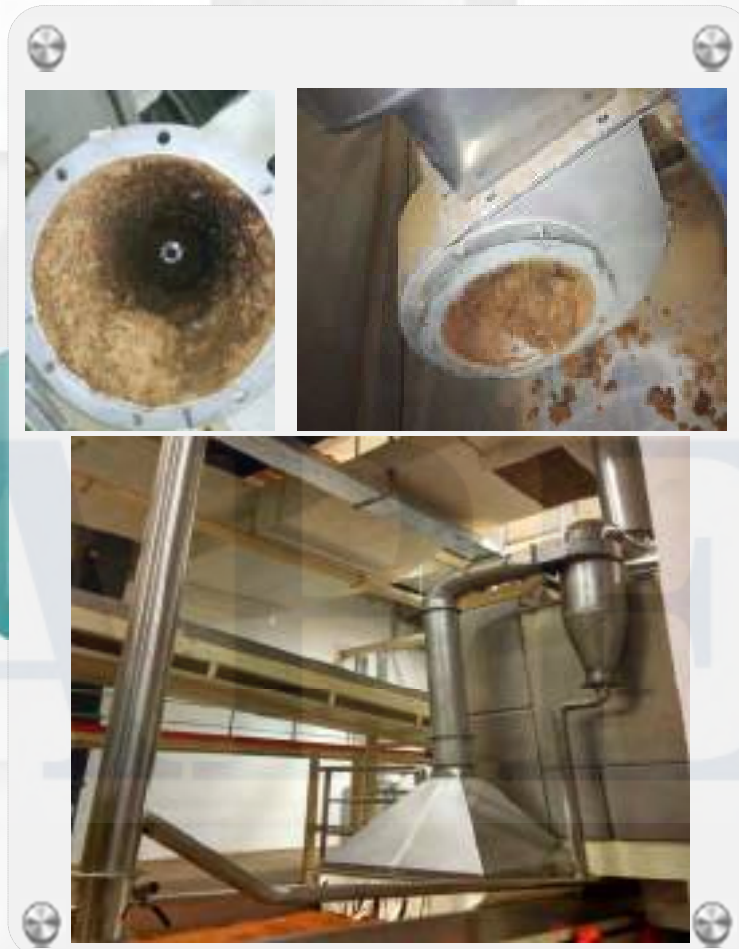
在排潮管道与除尘管道之间增设一套除尘装置。连接排潮管道的部分呈“漏斗”状，然后用圆形管道将“漏斗”状管道与除尘管道连接起来。如此，排潮系统工作过程中带走的碎烟沫或梗沫就会随着除尘装置排至除尘房。“漏斗”状设计源于“出料气锁”原理，目的使碎烟沫或梗沫能通过除尘管道被快速吸走。

在排潮管道与除尘管道之间增设该套除尘装置，从2017年应用于混丝加香机、梗丝加香机至今本车间就未出现因排潮管道堵塞而引起的设备故障造成停机断料，有效的解决了加香机排潮管道内保养困难的问题，目前效果良好。另外，该套除尘装置也可以应用于松散回潮机或加料机，具有推广意义价值。不仅可以有效降低因排潮系统带来的故障率，而且极大程度上也减少了设备维护保养劳动力。

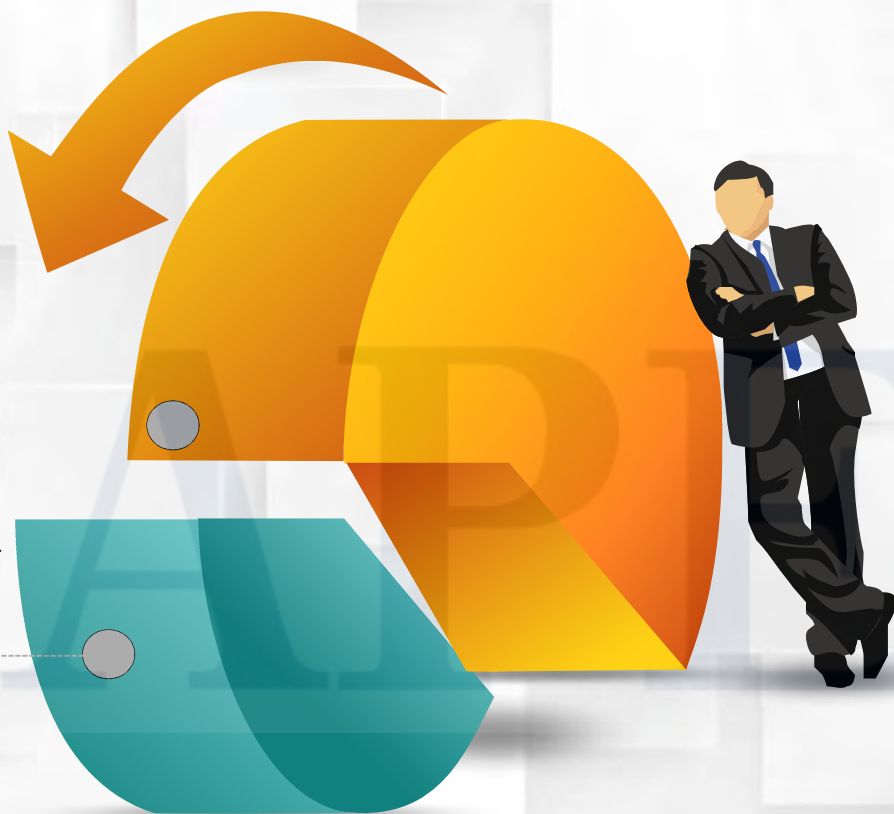
**设备
故障率**

半年内混丝加香机、梗丝加香机因排潮管道堵塞而引起的设备故障率为零。
