广西中烟工业有限责任公司 柳州卷烟厂
CHINA TOBACCO GUANGXI INDUSTRIAL CO., LTD

广西中烟柳州卷烟厂制丝车间
发布人:梁明辉

提高膨胀线叶丝膨胀热风温度cpk达标率

加香加料管路过滤装置改造

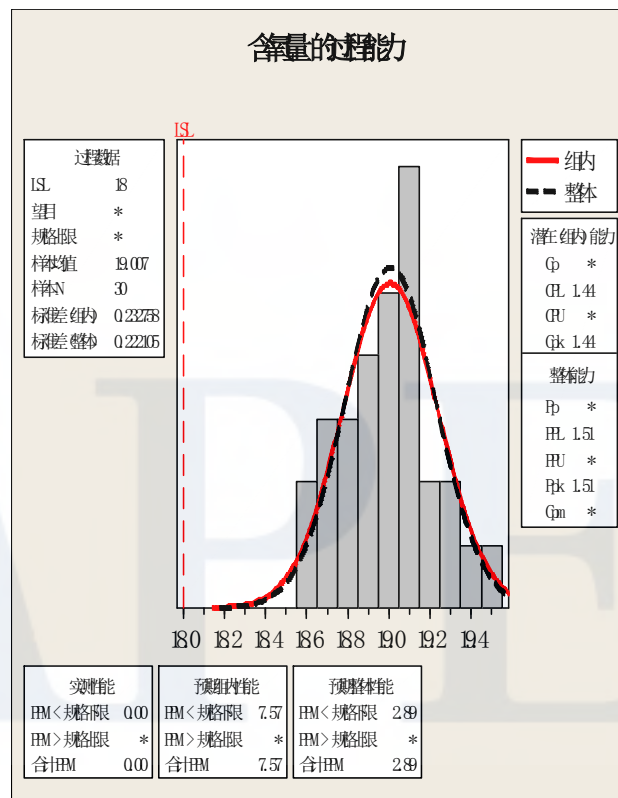
3. 结论：由表及图可知，在进行了改在之后，焚烧前含氧量的达到了19%，过程能力cpk为1.44，过程能力充分，对策目标达成！

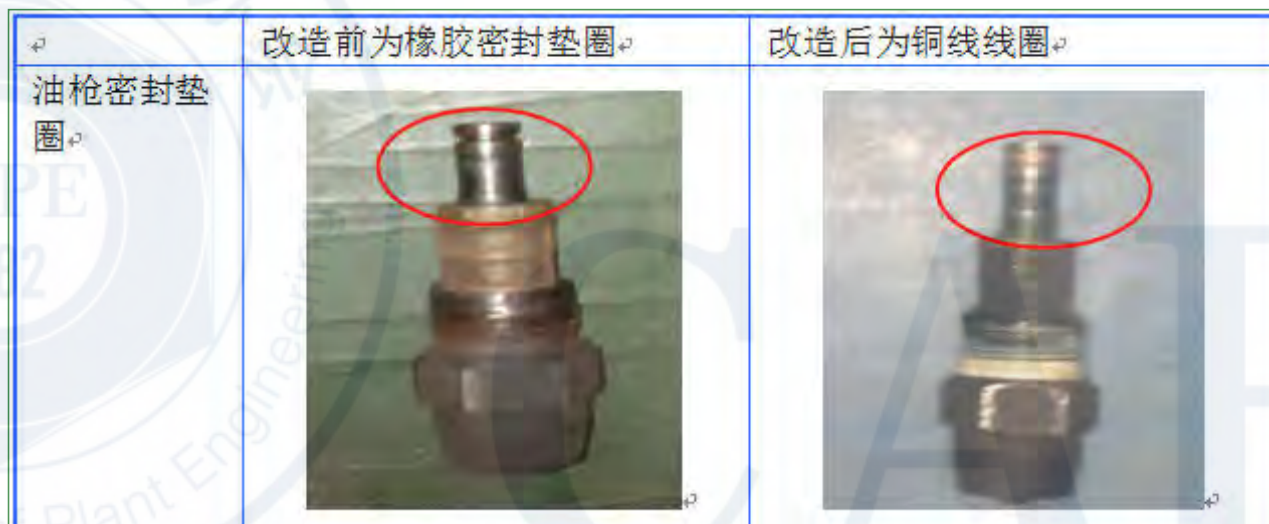
油枪改造效果图

实施三：1、制作新的油枪喷嘴密封圈

在进行了改造之后，有效地避免了因为密封垫圈是橡胶而碳化的情况。

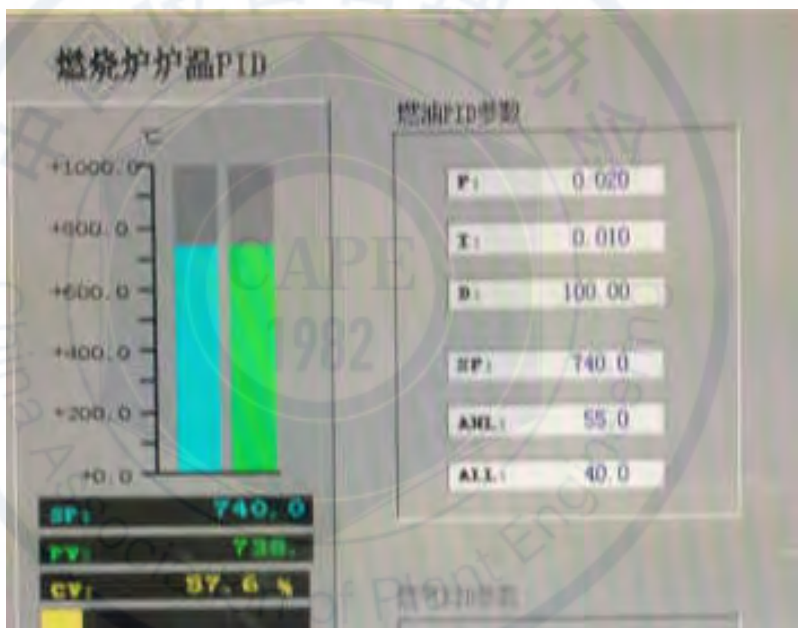
综合评定，最优参数组合是A2B2C3，即P、I、D的取值为0.020、0.010、100.00。

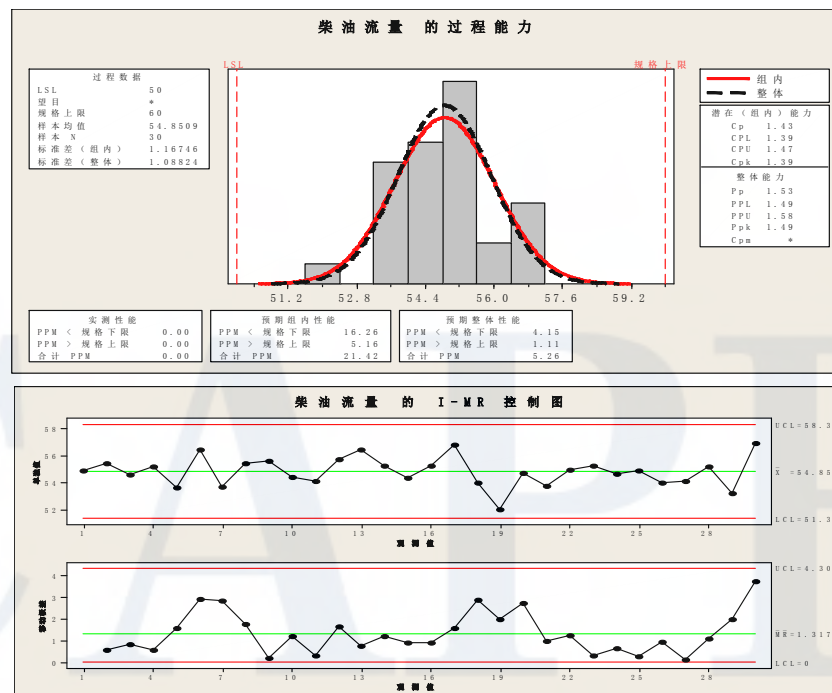
结论：由表及图可知，在PID参数为0.02，0.01，100.0时，柴油流量的过程能力达到了1.35，过程能力充分，对策目标实现可行。

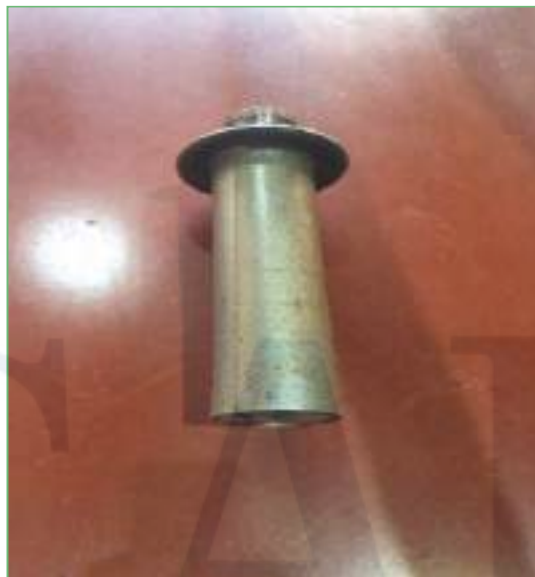
滤芯骨架使用不锈钢冲孔板卷制成圆柱型，一端用圆形钢板密封，另一端焊接螺牙，便于与过滤器壳体连接配装。滤芯圆柱中间部分使用60目的钢丝网作为滤网。

图为设计制作的卧式过滤器滤芯实物图。

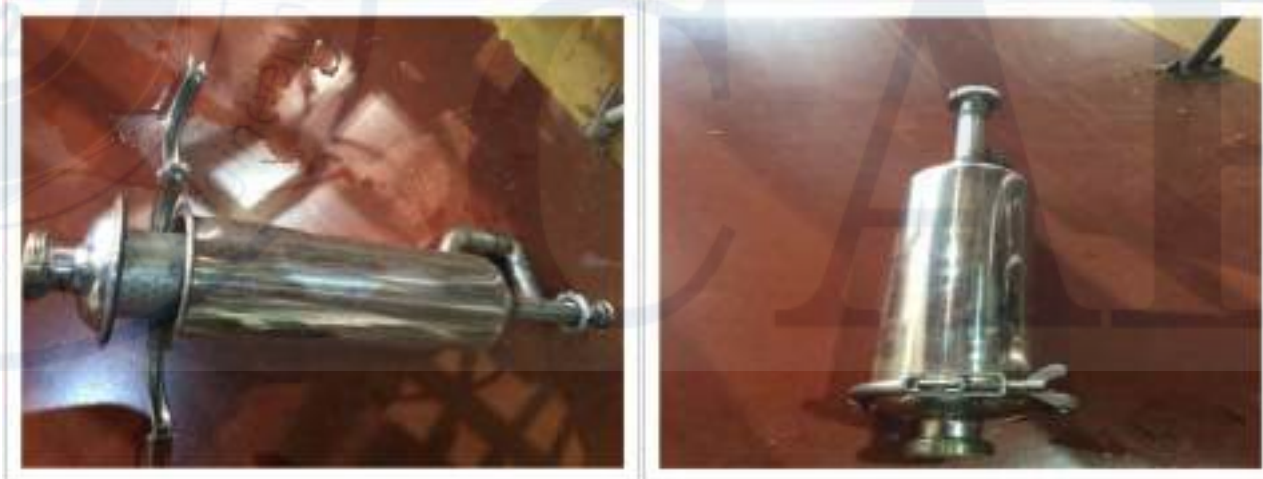
外壳分两部分，一部分为圆柱筒体，圆柱直径80mm,一端使用不锈钢圆钢板密封后，在圆钢板正中间打孔，引出一通径为25 mm管道，便于与香料管道连接。另一部分为端盖，端盖焊接一节内螺牙，便于滤芯通过螺牙与端盖连接安装；并且在端盖的正中间引出一通径为25 mm管道，便于与香料管道连接。过滤器外壳体两部分通过管夹连接密封，使用管夹紧固密封，方便过滤器的拆卸，对滤芯清洗方便。

图为设计制作的卧式过滤器实物图。

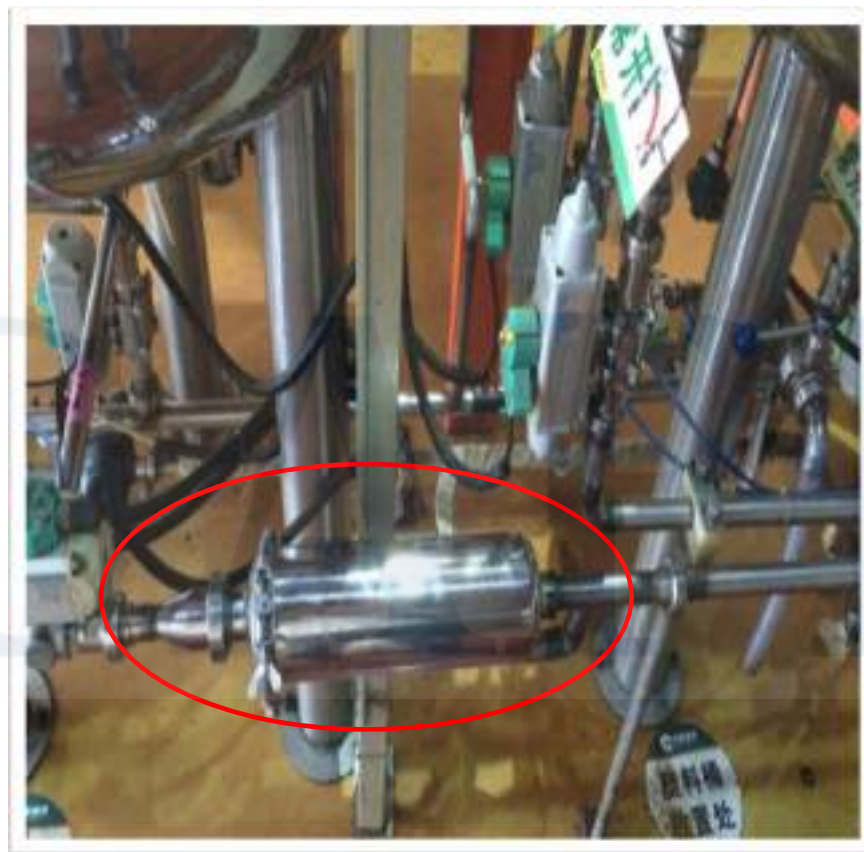
将制作好的卧式过滤器安装在原有过滤器的入口端管路上，**过滤器的两端通过活接与香料罐管道连接**，使用活接与香料管路连接的目的是方便拆洗过滤器，可以整体将过滤器拆下清洗，避免过滤器清洗不干净或清洗过滤器时硬质杂物进入加料管道内。

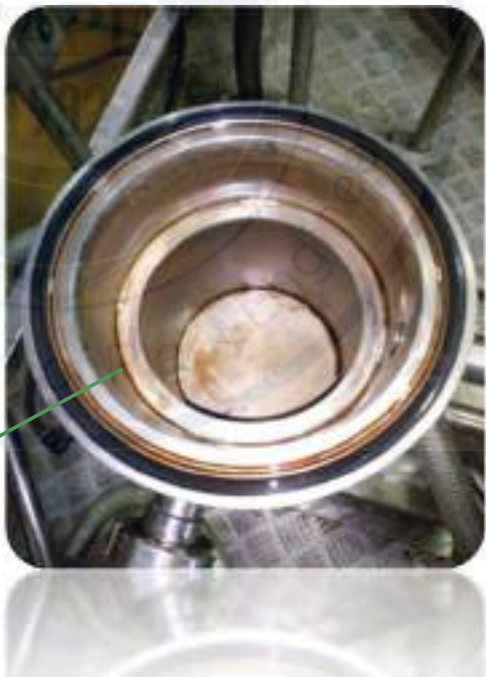
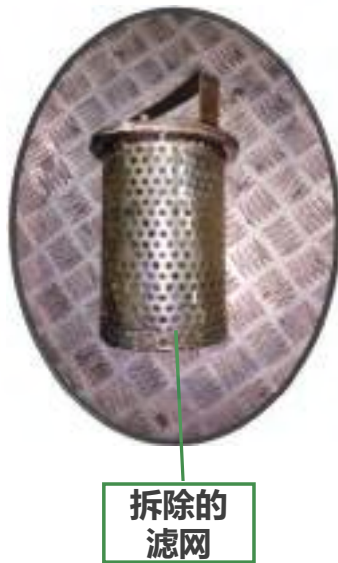
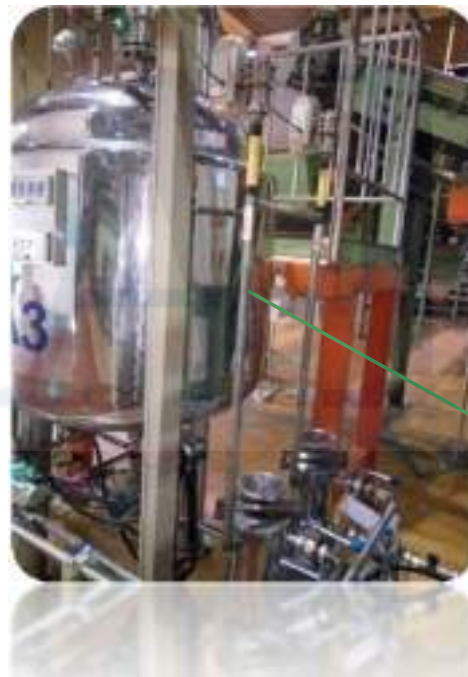
在过滤器壳体顶端引出一通径为20mm的管路，在引出管路上安装一气动球阀，引出管路及加装气动球阀的目的是对料液容器工作时进行排空，便于料液充满容器，满足加料泵的供料需求。解决生产加料时由于管路供料不及时导致的加料跟踪波动。

过滤器

拆除的
滤网

加装排
气装置

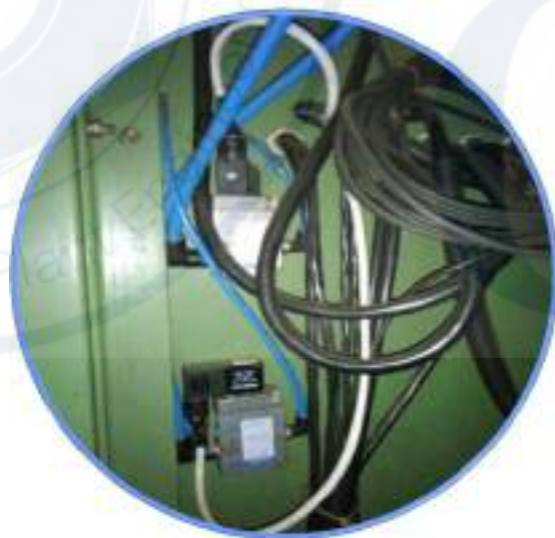
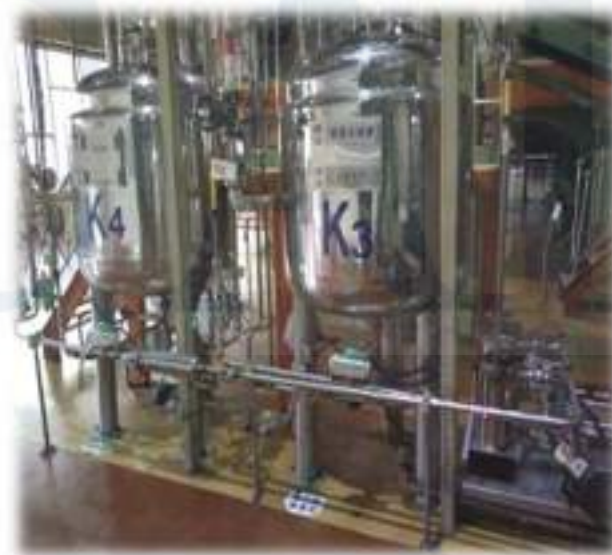
加装一组电磁阀对新安装的气动球阀进行控制，并编写控制程序，当管路处于生产加料状态时，气动球阀受电磁阀的控制处于开启状态，确保料液容器时时处在排空状态，料液充满容器，当加料结束后，气动球阀处于关闭状态，避免在管路料液回收时，料液通过该气动球阀喷出。

在加料泵前将原有的过滤器壳体改造成料液容器，确保料泵供料充足，满足物料瞬时波动跟踪要求。

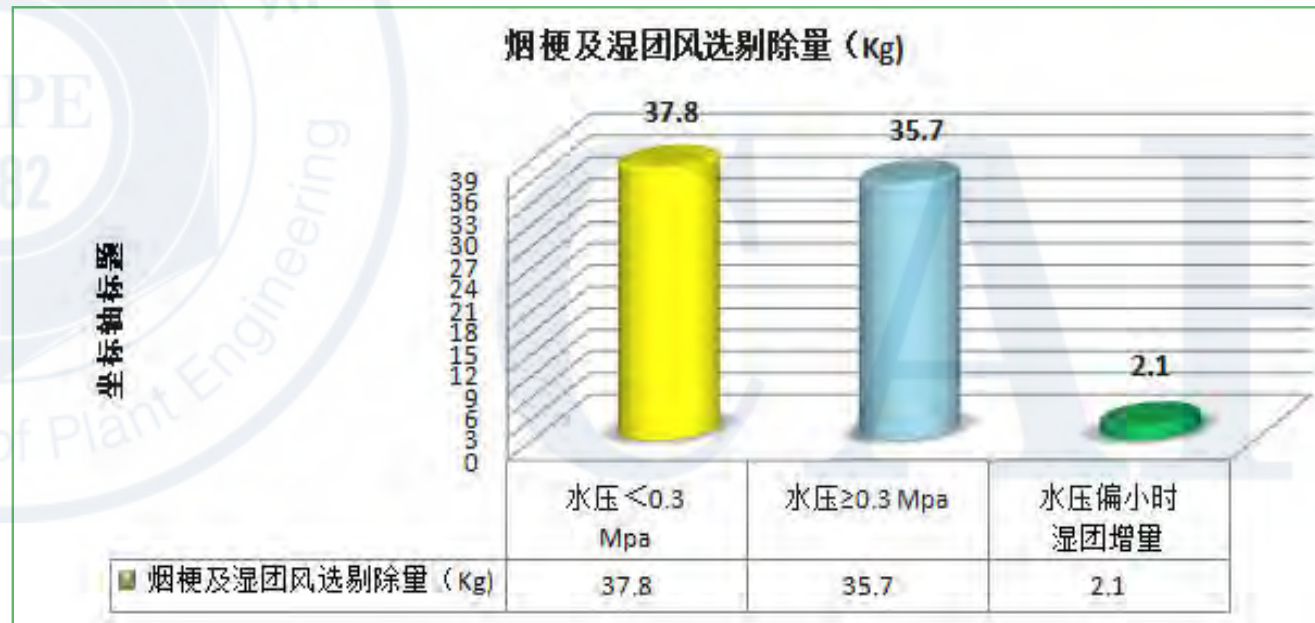
图1 烟梗及湿团剔除量柱状图

3、当加水满足要求时（水压 ≥ 0.3 MPa），烟梗及湿团平均剔除量为35.7Kg；当加水压力 < 0.3 MPa时，烟梗及湿团平均剔除量为37.8Kg，水压偏小或波动导致烟丝湿团增加，造成烟丝浪费约2.1 Kg（37.8-35.7）。

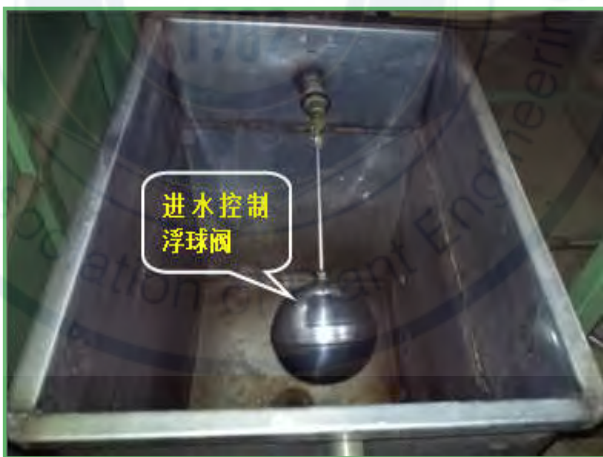
图4 储水箱及进水浮球阀图片

储水箱采用1.2mm厚的不锈钢板焊接制作，根据现场设备布局、空间及出水量要求，水箱尺寸设计为：长*宽*高=650mm*600*400mm=0.144 m³，储水量为144.0Kg。

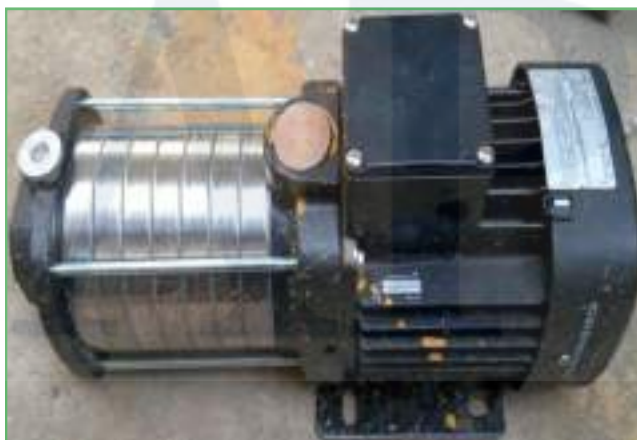
图5 水泵选型图片

回潮筒加水水压要求为(0.3 ~ 0.5)MPa，根据目前生产牌号，加水流量最大为100Kg/h左右，故以此为依据进行水泵选型，选用格兰富管道增压泵CM1-8型，增压泵性能参数：
最大流量 $L_{max}=0.8 \text{ m}^3/\text{h} = 800\text{kg}/\text{h}$ ；最大压力 $P_{max} = 1.0 \text{ MPa}$

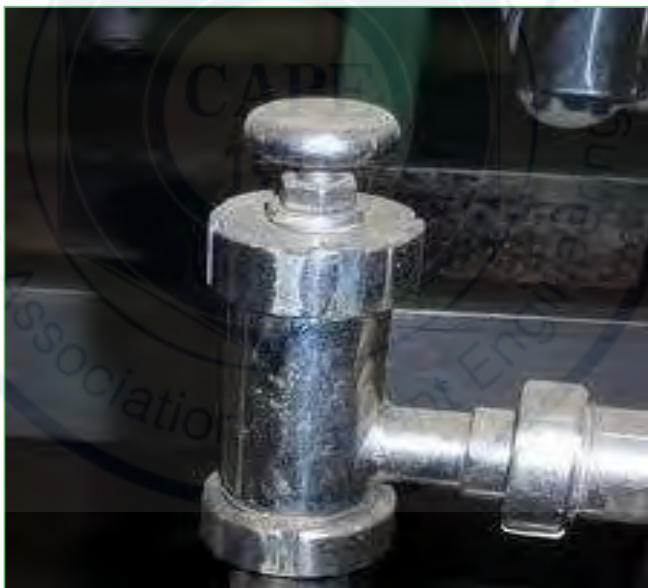
图6 溢流阀泵选型图片

选用**自力式过压阀**，调压范围(0.2~0.6)MPa，而工序现场水压要求为(0.3~0.5)MPa，在其调节范围之内，选用该阀满足要求。

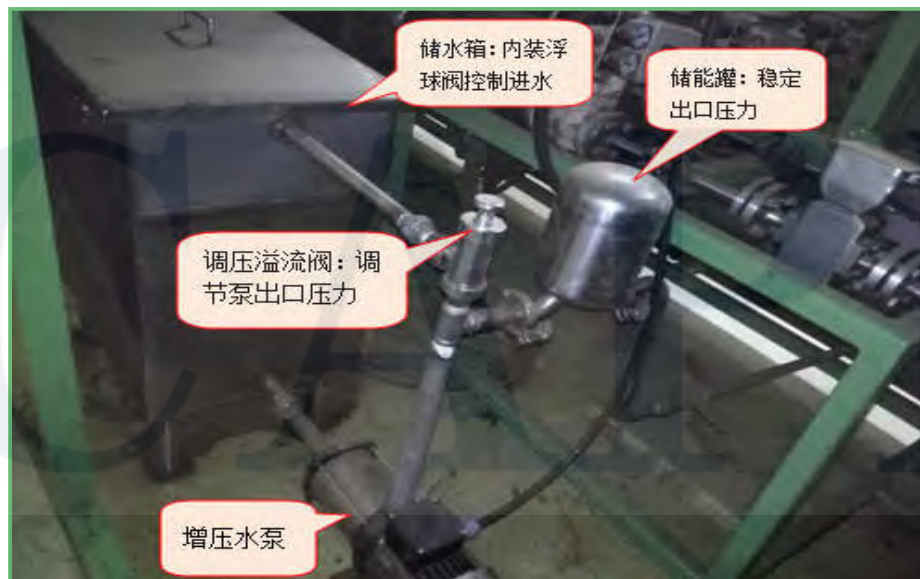
图7 增压稳压系统现场安装图片

依据现场设备布局，在回潮筒底安装水路增压稳压系统，主要包括进水储水装置、增压水泵、调压溢流装置、储能稳压装置及管道附件等。

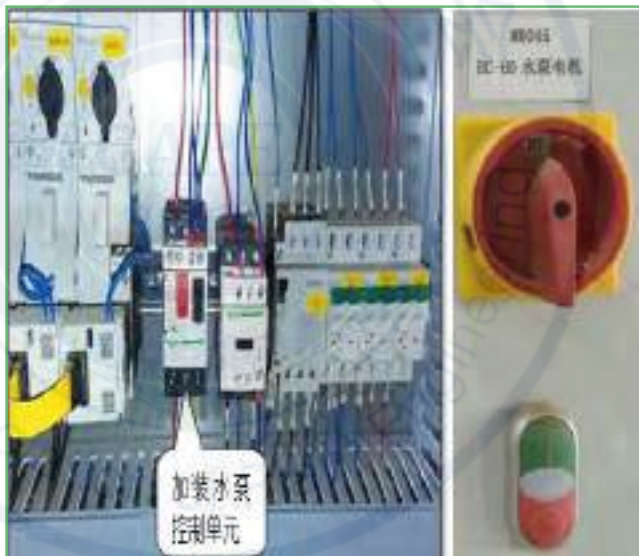
图8 电控系统现场安装图片

(1) 利用原有的电控子站箱，安装水泵控制单元器件
