第十五届全国 TnPM 大会

## 风行 TnPM应用创新小组

中国设备工程协会  
China Association of Equipment Engineering  
轿车2部总装车间  
TnPM

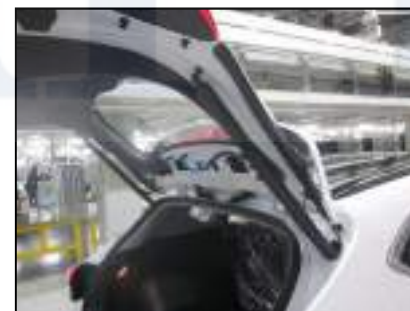
支撑杆内部损坏

**问题现况：** TLC高配车型的后尾门采用电动关闭和开启的模式，在对后牌照等相关岗位进行装配作业时，需要将尾门关闭进行装配，而电动尾门支撑杆为电机齿轮驱动结构，没有电源情况下，很难顺利实现关闭状态，如强行关闭会导致支撑杆损坏或尾门变形。

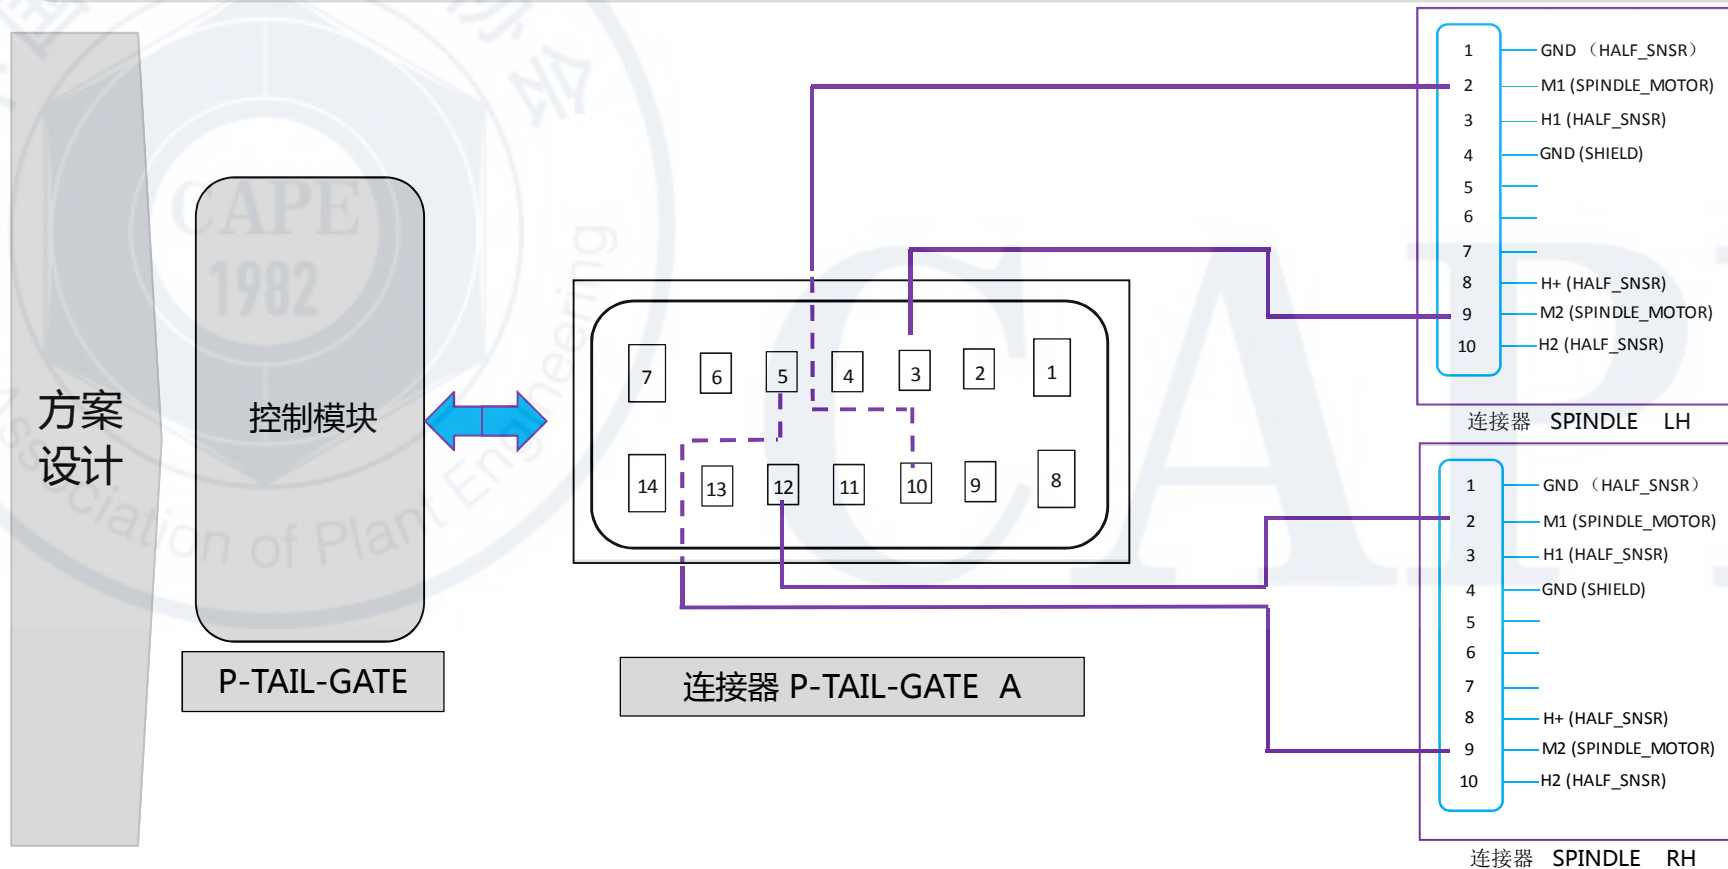
### 电动尾门控制装置设计思路：

根据电动尾门的工作原理，由控制模块对连接器 P-TAIL-GATE A 提供工作电源，连接器再分别经过左右两侧的支撑杆内部电机，通过模块切换电流走向实现对后尾门的开启和关闭控制。

1. 目的：制作一个可以对电动后尾门进行独立操作的控制装置，驱动后尾门内部电机进行开启和关闭。
2. 设计过程：根据电动尾门控制原理，设计具有独立形成回路的控制装置对后尾门进行操作，减轻员工劳动强度

- 1、控制装置具有独立电源系统，自身形成控制回路。
- 2、体积小，便于员工操作后尾门的上升和下降。
- 3、具备内部保护装置，能够在紧急状态下对车辆实现自我保护。
- 4、一定长度的电源导线，便于操作者在尾门外侧进行操作。

- 1、电源及卡座：电源卡座采用绝缘尼龙材质，用于固定电源，可为支撑杆内部电机提供工作电压，并在电源内形成回路，实现独立控制。
- 2、控制开关：控制开关选择能够实现对电路进行切换的LMC左后门玻璃升降开关。
- 3、控制装置导线：连接导线使用四线制电路导线，分别与电源和控制开关相连，并在控制开关内实现电源提供与电路切换。
- 4、控制盒：用于线路集中，放置电路保护装置，并形成电极对外输出端口。

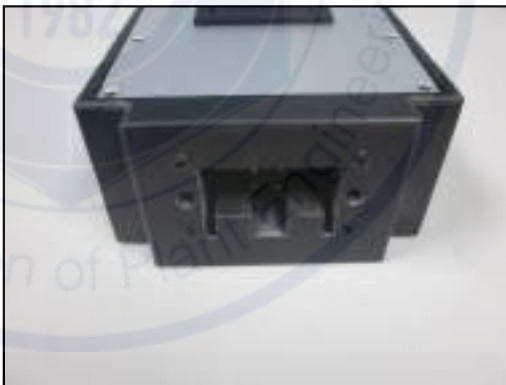
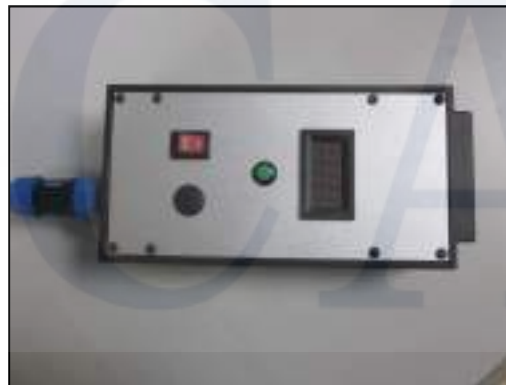
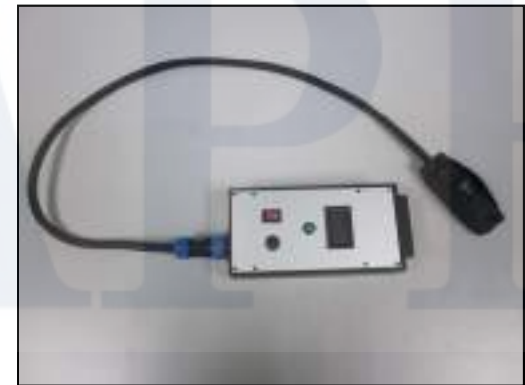
控制装置端口

控制装置主体部分

电动尾门控制装置

我们制作出的控制装置经过生产线测试使用，能够满足在线员工的操作使用要求，达到了预期的使用效果，为了进一步完善电动尾门控制装置的外观，以便于长期的使用，对外部壳体和控制开关等进行了加工和制作，将充电电池改为内部结构电源，最终完成的控制装置如下图：

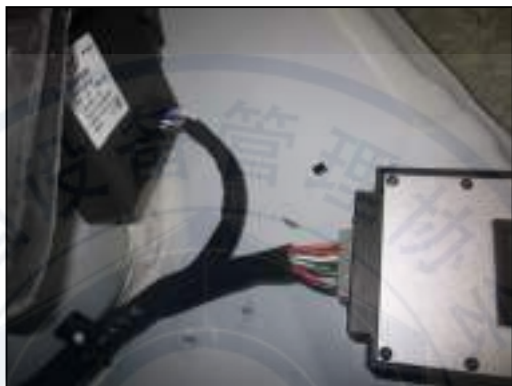
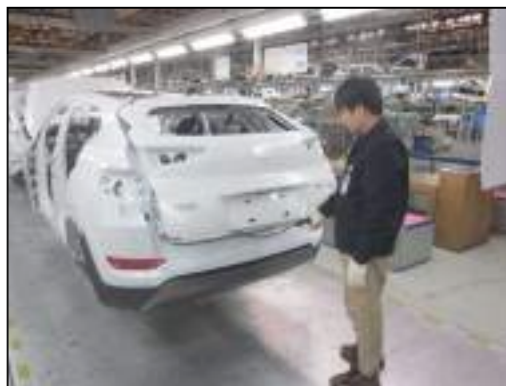
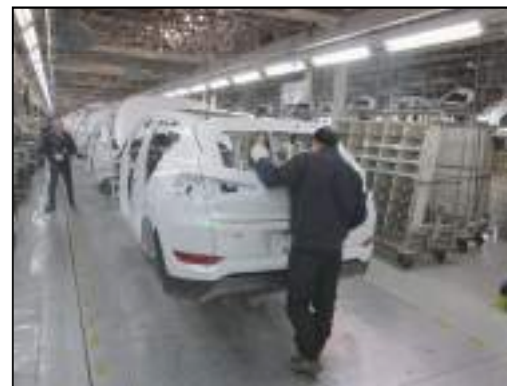
控制装置连接端口

电动尾门关闭操作

后尾门相关装配

1. 降低员工劳动强度：使用电动尾门控制装置，操作人员连接端口插头后，按下控制开关便可完成对电动尾门的关闭，减少了劳动强度。
2. 成本节省：使用电动尾门控制装置，有效的保证了尾门的下降控制由内部电机齿轮的驱动来完成，避免了施加外力而导致支撑杆损坏的问题。
3. 质量保证：支撑杆内部电机驱动后尾门，使后尾门上升和下降平缓，受力均匀，防止出现后尾门受力偏移出现变形的问題。

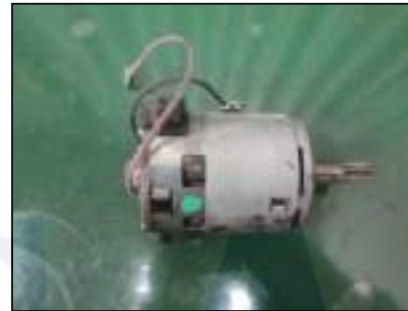
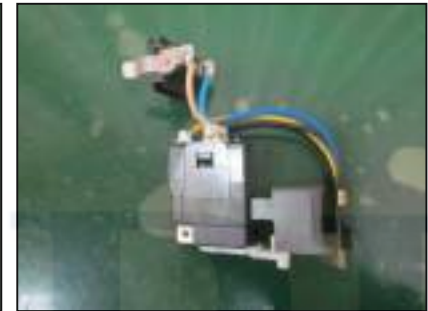
YBX—50A电动工具故障

需要更换的驱动电机和控制开关

**问题现况：**YBX—50A电动工具就是生产线使用的数量较多的电枪，主要由驱动电机和控制开关组成，出现故障后并不能直接判定是哪个位置有问题，只能更换系统总成，维修成本过高。每日（双班）的检修数量大约在15到20件。

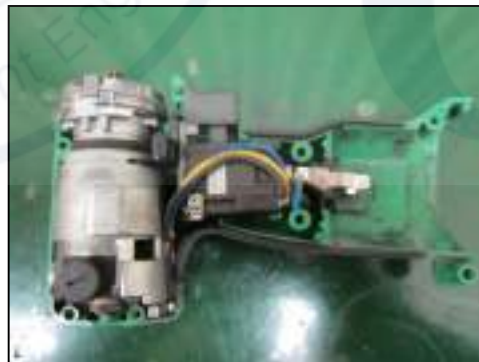
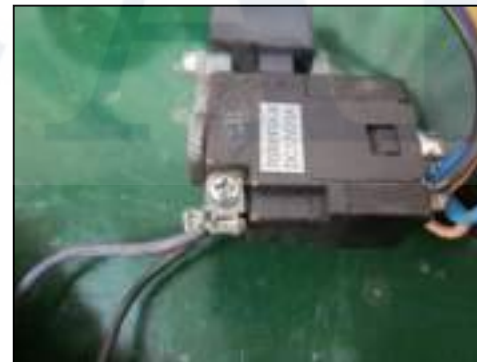
驱动电机与控制开关连接结构

电机与开关的连接位置

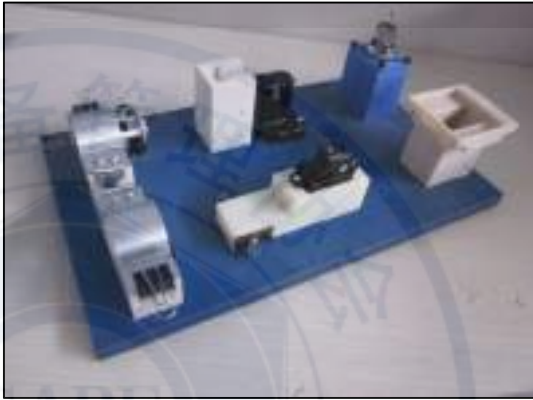
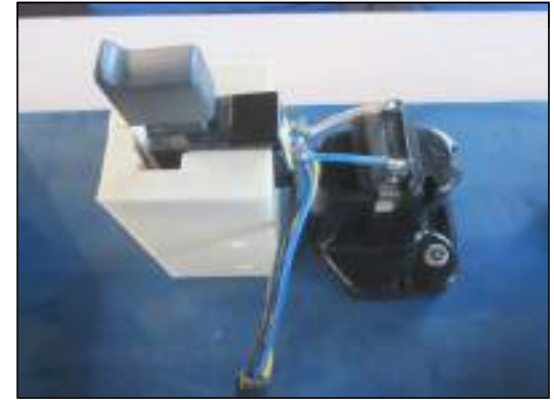
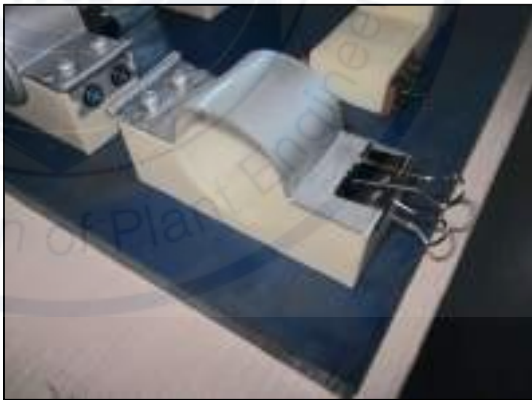
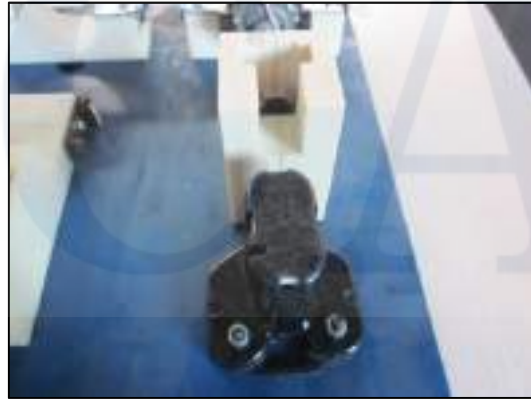
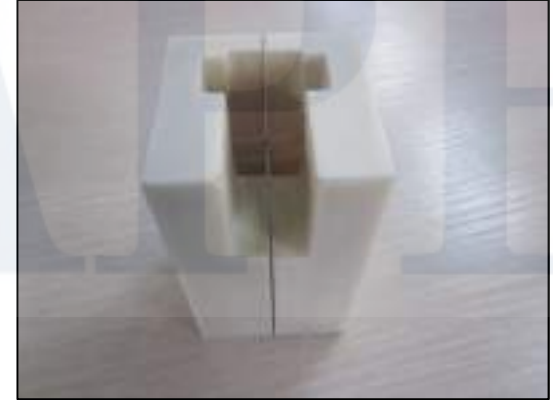
电动工具检测平台

固定台金属触点

开关检测插座

被检测电机护罩

被检测开关插座

开关固定台

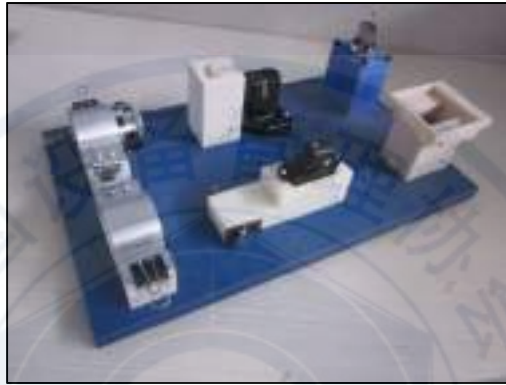
电动工具检测平台

驱动电机检测方向

控制开关检测方向

- 1. 节省维修成本：**检测平台的制作，由总成变更为部件独立检测并更换，提高使用效率。
- 2. 提高维修效率：**通过检测，无需进行再次装配，节省了工具维修检测的时间。
- 3. 操作安全方便：**使用与工具同型号电源，采用导线和保险连接，保证了操作的安全性。
