四川中烟成都卷烟厂制丝车间 六项改善成果汇报

四川中烟工业有限责任公司
成都卷烟厂

3.1 《降低闪蒸机噪音及蒸汽消耗》

3.2 《降低滚筒类设备故障维修率》

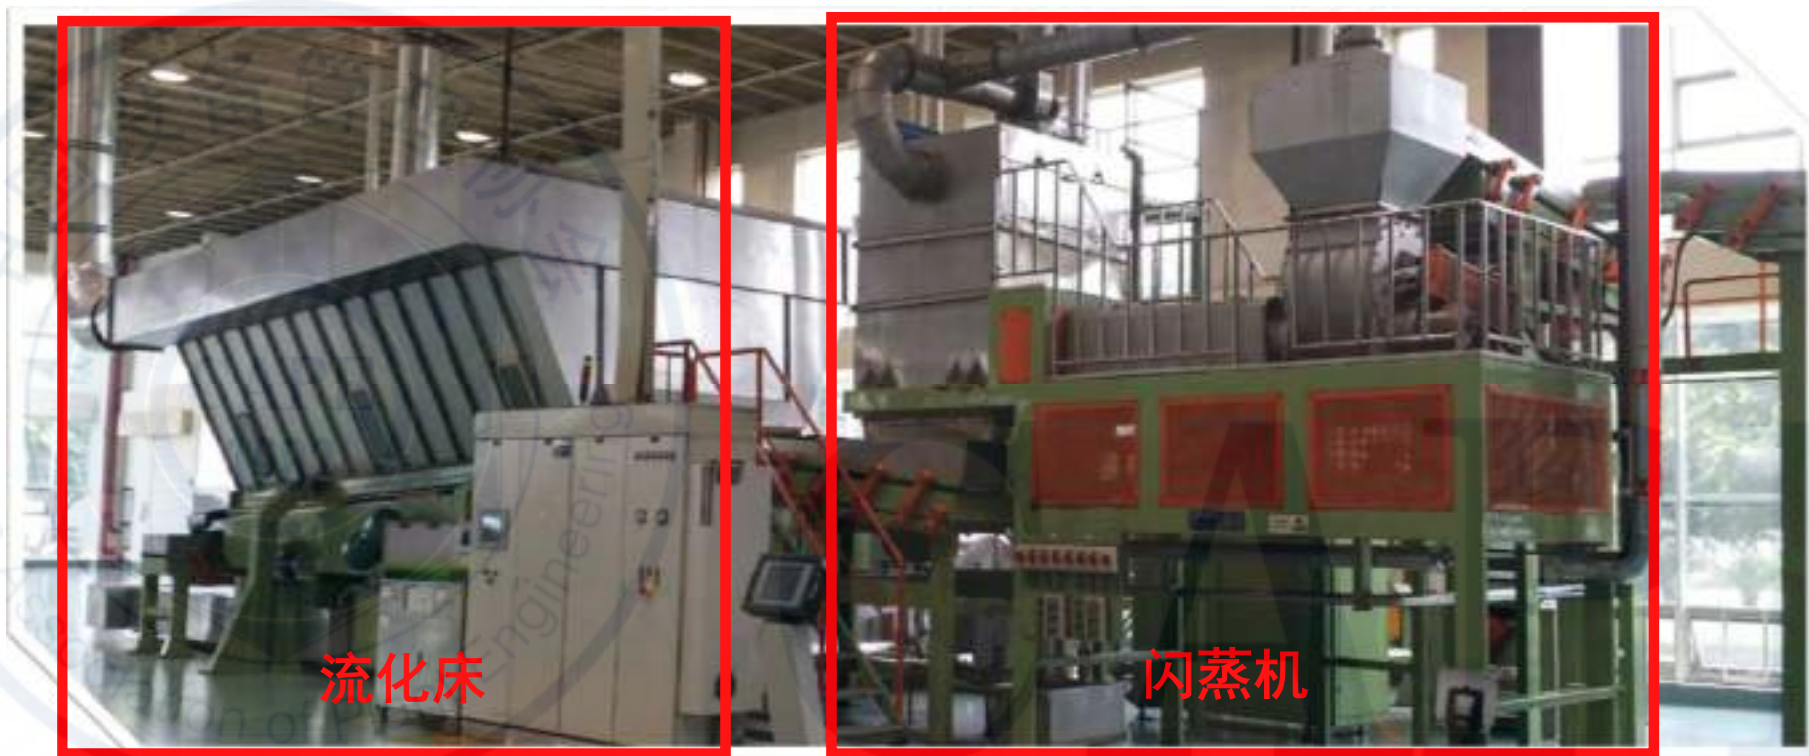
闪蒸流化床：它分为两个设备，前端的闪蒸机和后端的流化床。梗丝先进入闪蒸机中进行加湿膨胀，再进入流化床中进行干燥处理，最终得到一个符合工艺要求的梗丝填充值。

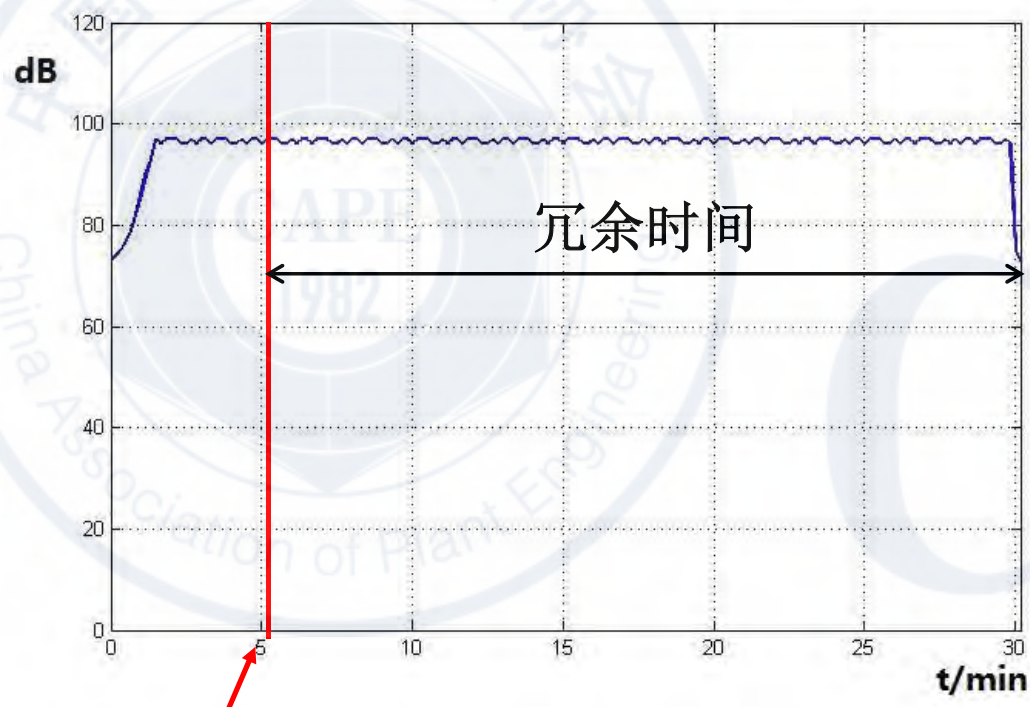
3. 蒸汽喷吹时间

此刻，文氏管基本完成清洁

要因三：
文氏管完成清洁后，蒸汽依然
高压喷吹，造成强噪音。

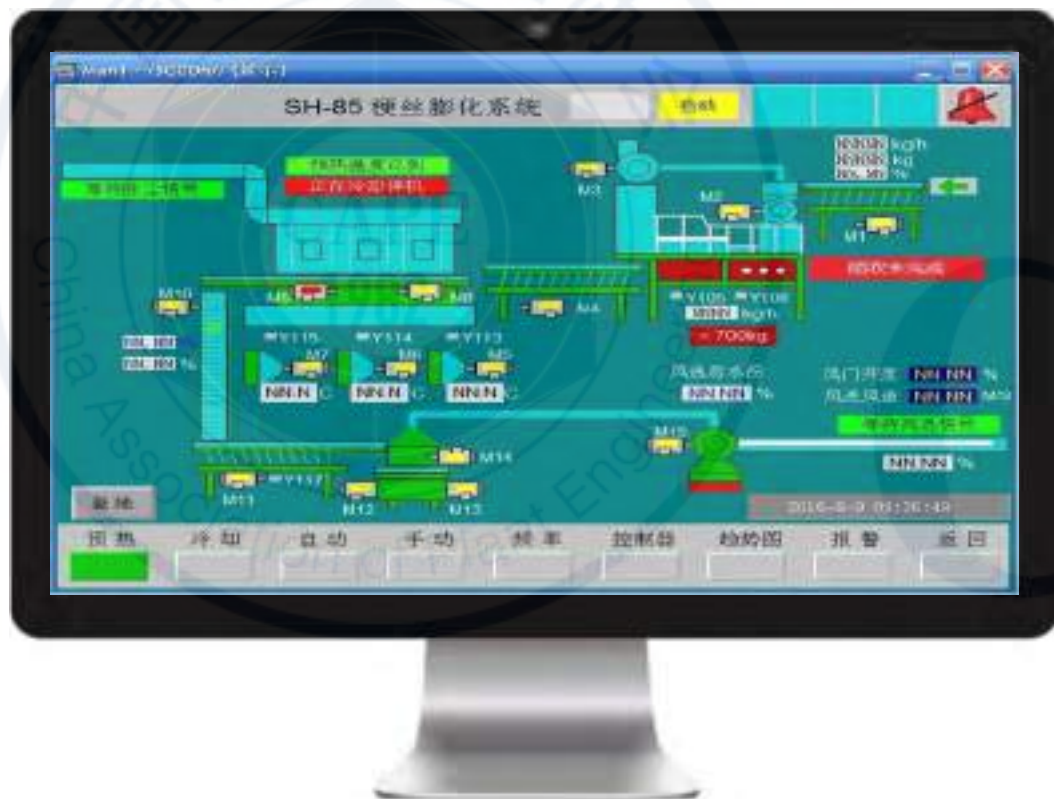
根据工艺要求，闪蒸机喷吹阶段蒸汽流量应 $> 700\text{kg/h}$

设定蒸汽流量为 750kg/h ，此时，薄膜阀开度为 35%

经测试，蒸汽流量为 750kg/h 时，噪音为 87dB

措施一：减小蒸汽喷吹流量

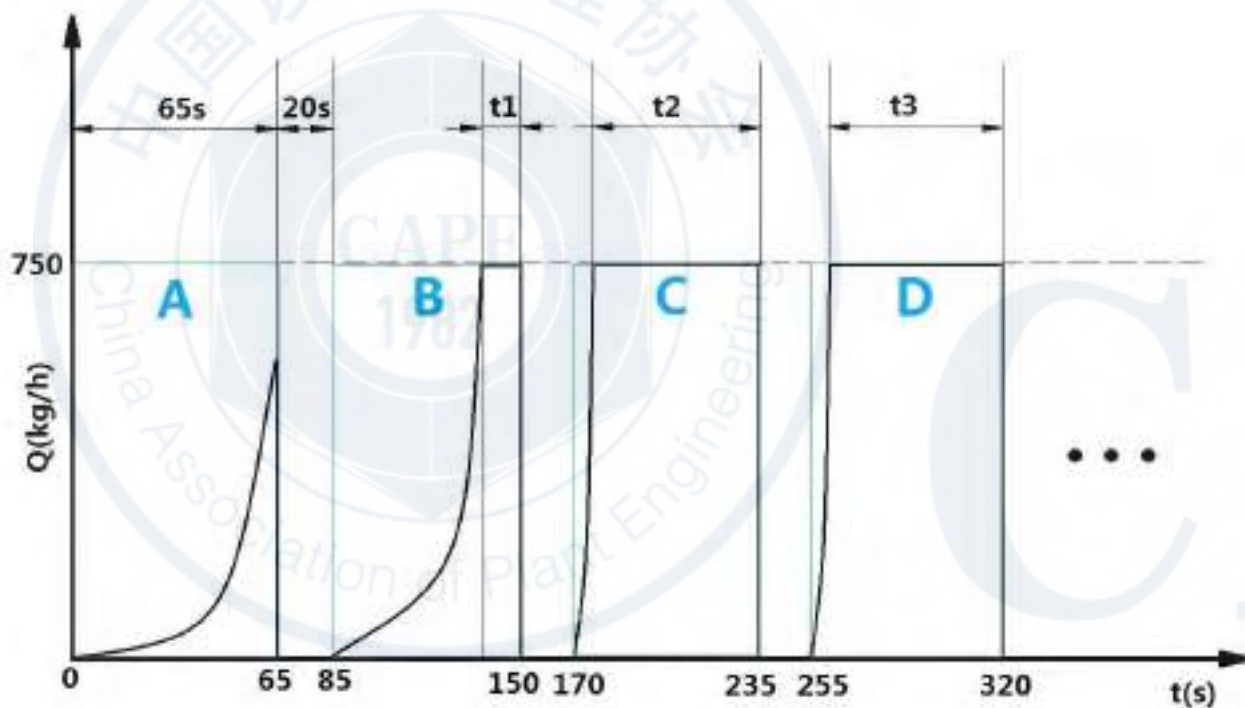
阶梯式喷吹方法蒸汽流量示意图

- 1) A阶梯，采用加压喷吹，薄膜阀开度45%；
- 2) B,C,D,...阶梯采用正常喷吹，薄膜阀开度35%；
- 3) 每段喷吹65s，间隙20s。以此循环。

时间 t_n	清洁情况
50s	大量结块梗丝
100s	少量残余梗丝
150s	未见梗丝
200s	未见梗丝
250s	未见梗丝

因此，设定蒸汽流量稳定持续时间 t_n 是否达到**150s**，作为判断闪蒸机是否完成喷吹清洁的指标。经计算， t_n 为**150s**时，整个喷吹过程耗时约7min。

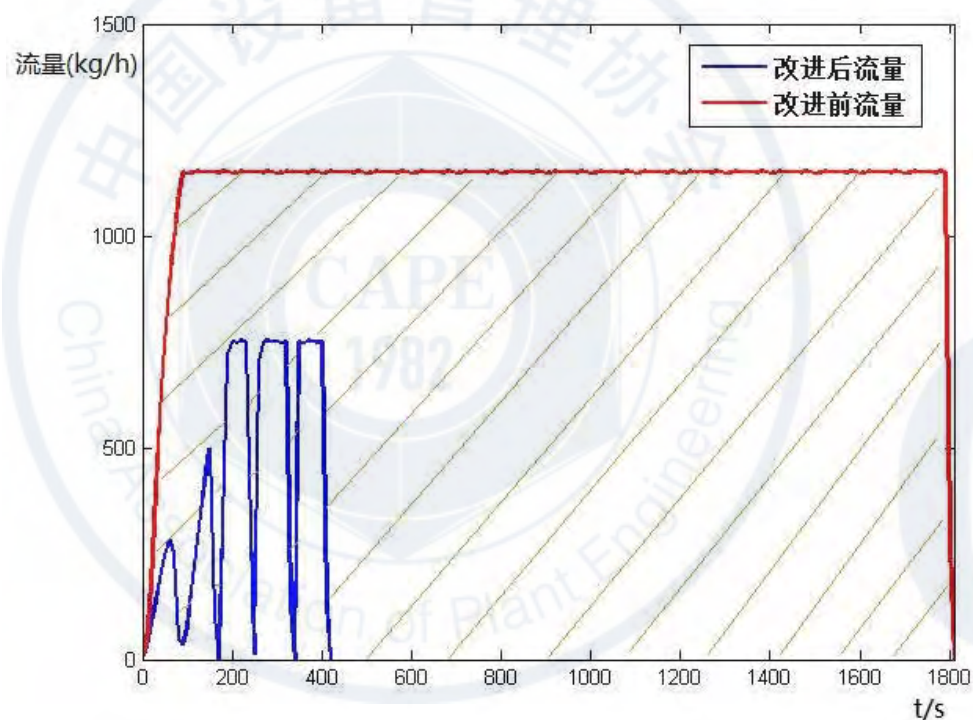
单批次节约蒸汽量515.9kg

年节约费用=单批次节约蒸汽量X每天批次X年工作日X折合蒸汽价格

每年节约18.57万元

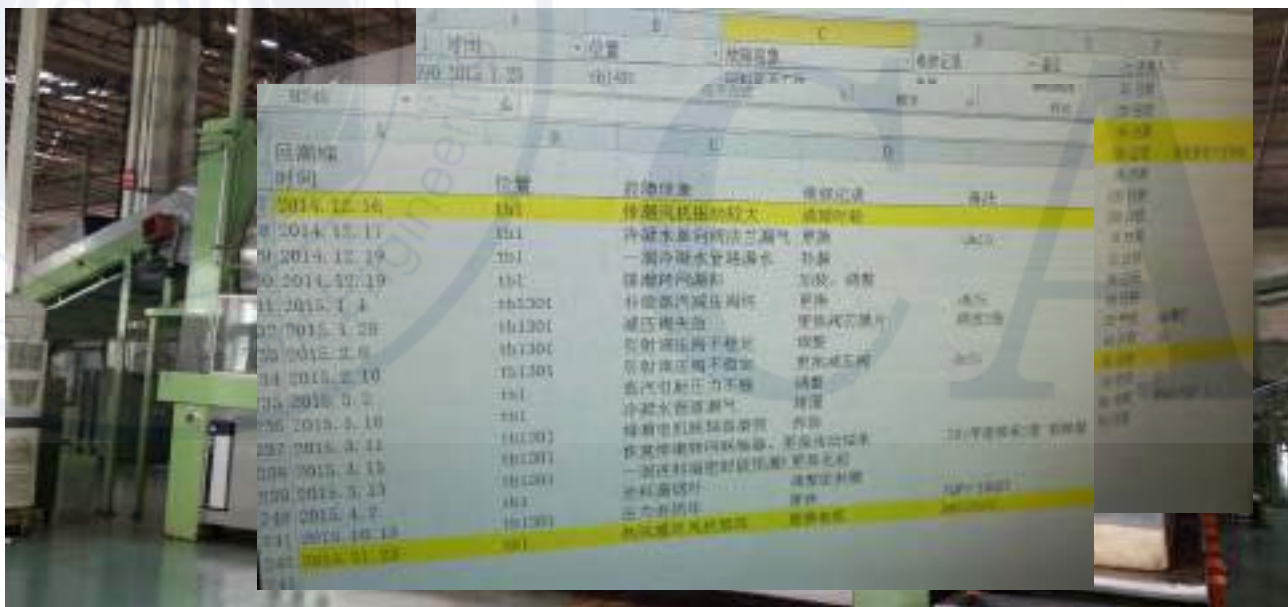
故障维修记录

滚筒类设备是制丝线主要设备之一，也是故障高发的设备之一。据故障维修记录显示，2014年12月到2015年8月，该类设备发生较为严重的故障5次，其中两次造成风机电机直接损坏。

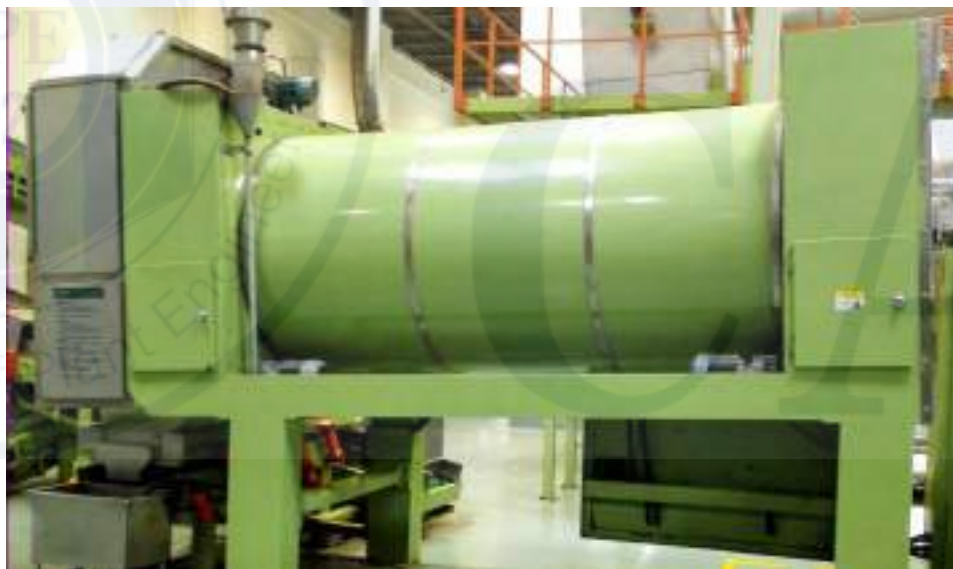
梗丝加香工段

目前梗丝加香工段个别批次不需要加香。但原生产线设计之初，没有考虑“不加香”这种情况。这样就造成每次生产需要大量不必要的准备时间。
