**济南卷烟厂矢志精益改善小组**

**六项改善汇报材料**

改善成本—— 减少制梗丝线生产准备时间

改善效率—— 降低制梗丝线故障频次

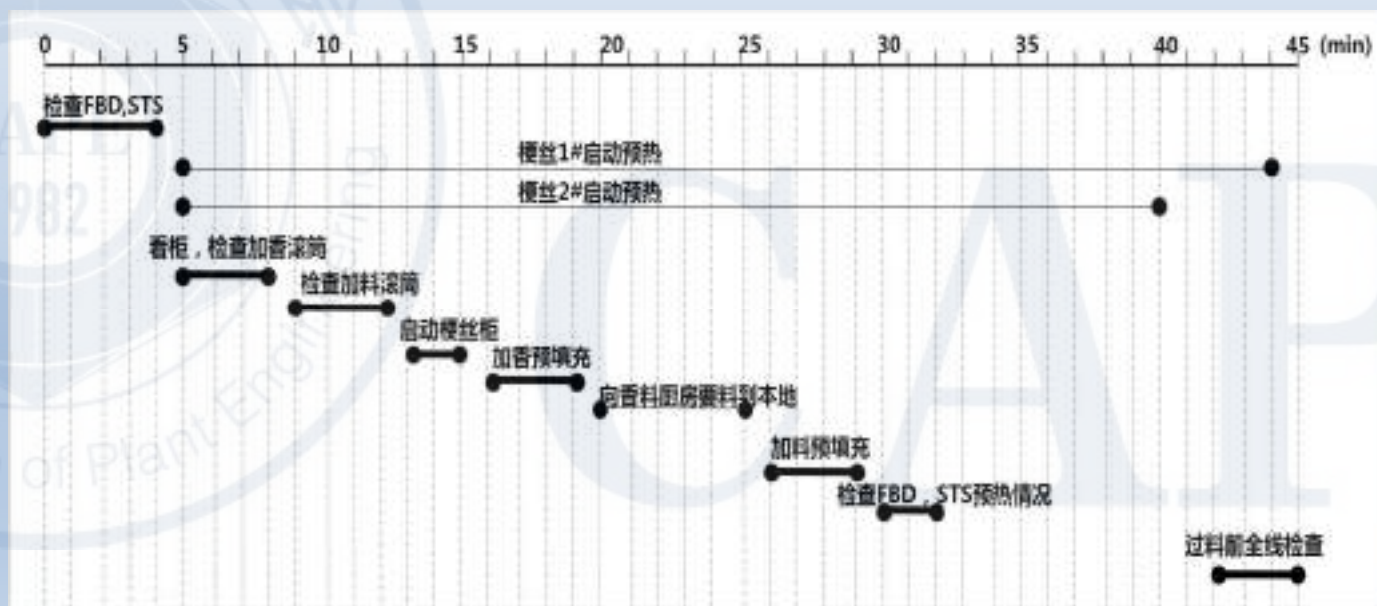
根据调查，制梗丝线是制丝车间生产准备时间最长的产线。经过现场跟踪计时，小组成员绘制了制梗丝线设备预热时序图。根据统计，每次生产前生产准备平均时间约为44.3min。

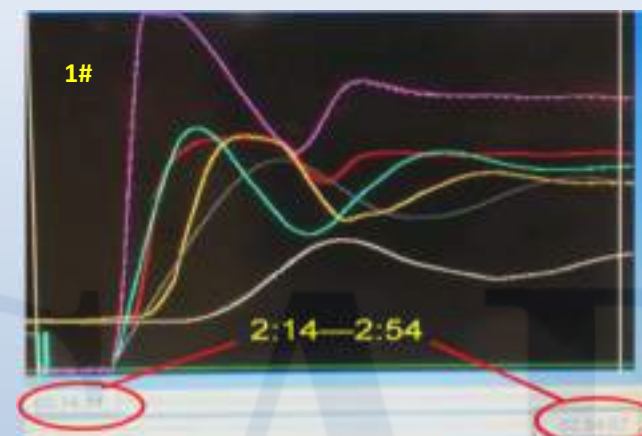
预热初期，设备实际温度较低，而预热要求温度较高，薄膜阀开度较大，容易产生温度冲高。而冲高后薄膜阀开度又大幅降低，设备温度又有明显下降。

使用双阶段预热法：

第一阶段，在FBD预热前将阀门开度固定，然后线启动预热，使得热风温度迅速接近设定值；第二阶段，将设备控制状态转为级联，通过PID控制使得热风温度以最快速度稳定下来。

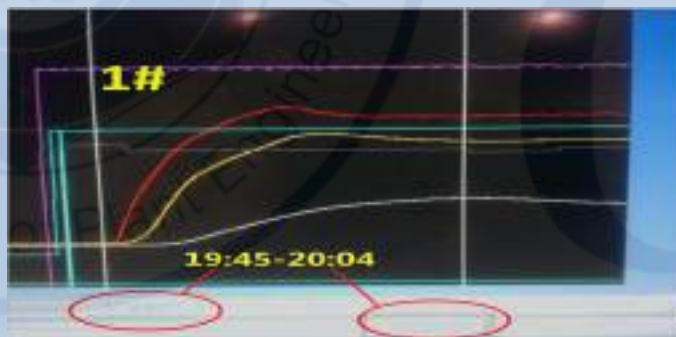
#### 4.改进前后对比

1#FBD	2#FBD
改进前	40	36
改进后	19	17
缩短时间	52.5%	52%

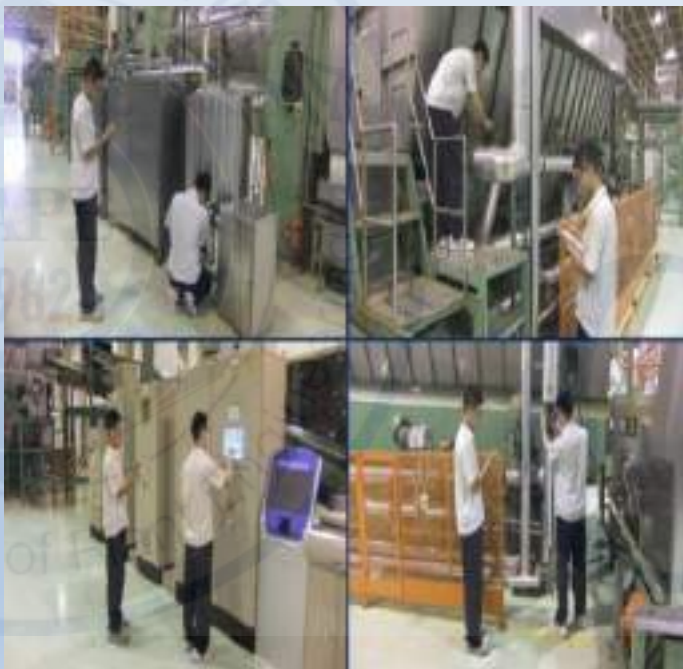
#### 1.统计时间

序号	步骤	时间 ( min )	先期条件	是否需全程 操作
1	喂料机备料	30	无	否
2	检查FBD,STS	4	无	是
3	1#FBD,STS 启动 预热	15	2	否
4	2#FBD,STS 启动 预热	18	2	否
5	检查FBD , STS预热情况	2	3,4	是
6	检查加料滚筒	3	无	是
7	看柜 , 检查加香滚筒	3	无	是
8	向香料厨房要料到本地	5	5 , 6	是
9	加料预填充	3	7	否
10	启动梗丝柜	1.5	2	是
11	加香预填充	3	9	否
12	过料前全线检查	3	All	是

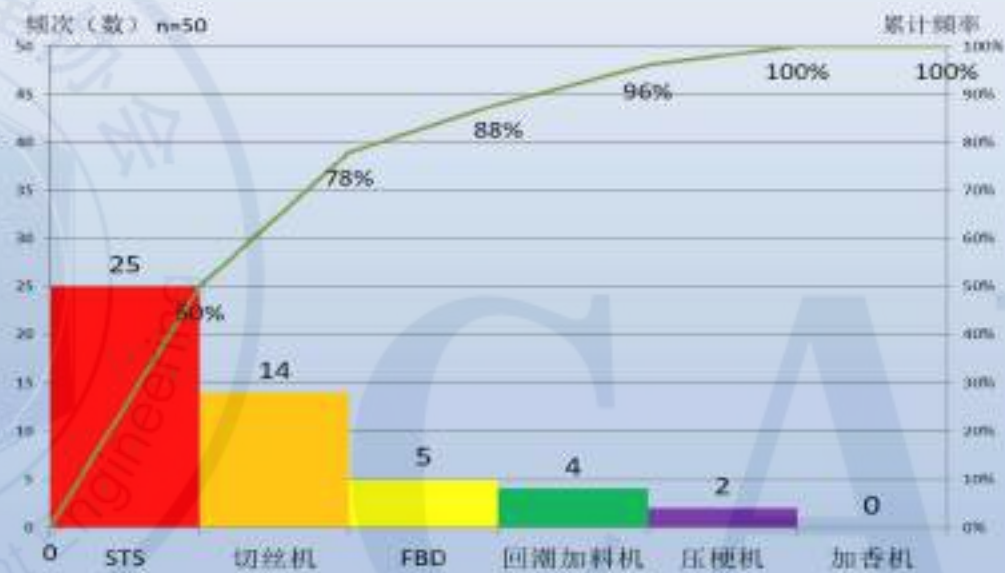
通过排列图可以看出：**STS故障**和**切丝机故障**是造成3K制梗丝线设备故障频次高的关键环节。

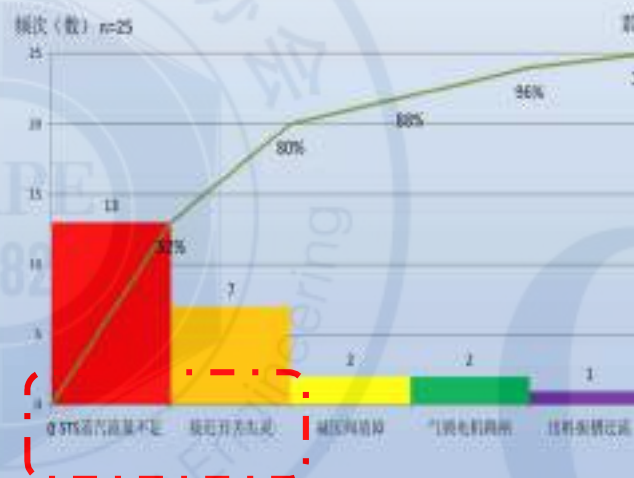
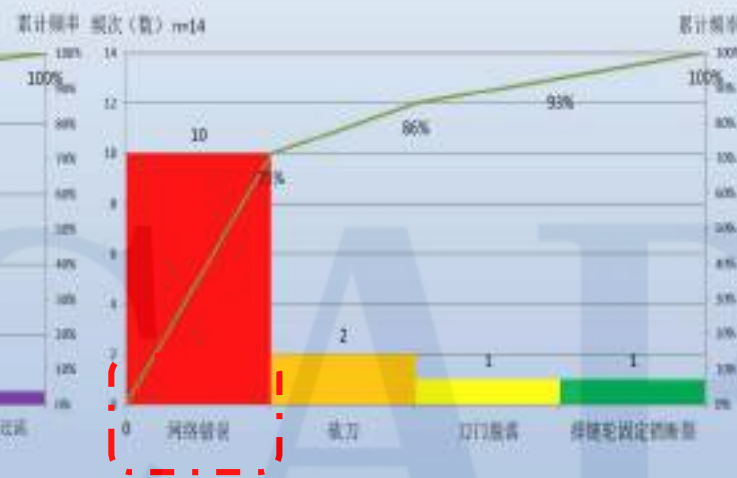
通过调查我们可以发现，STS故障的主要原因有两个，**蒸汽流量不足**和**接近开关失灵**。引起切丝机故障的一个重要原因是**网络错误**。

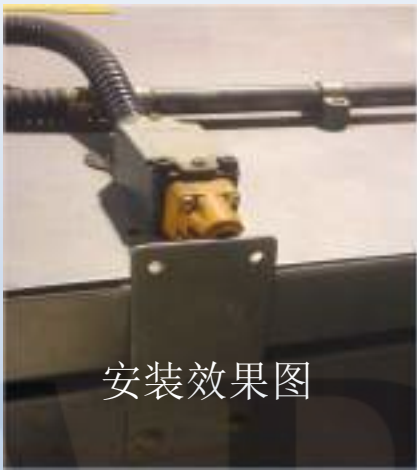
安装效果图

类型	现场适用性	抗干扰性	结构可靠性	触点封闭性	采用情况
圆形柱塞	好	一般	好	一般	不采用
滚轮柱塞	好	一般	好	好	采用
滚轮摇臂	一般	一般	一般	差	不采用

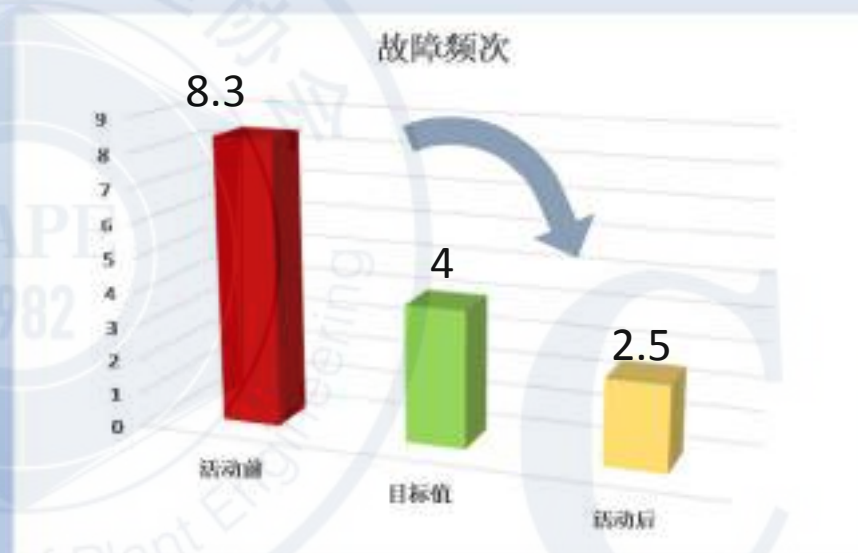
### 1. 目标检查

设备改进后，STS流量流量不足、限位开关故障、切丝机网络故障引起的停机次数为0，不再是造成制梗丝线断料的问题。梗丝线故障频次也明显降低。

结论：通过统计活动后3K制梗丝线故障频次为2.5次/月，低于目标值4次/月。

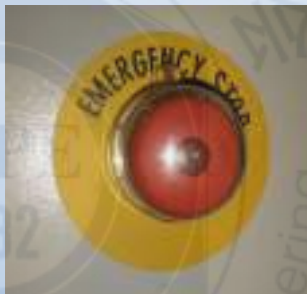
#### (1) 按钮式

触发单元	按钮式	拉线式
评价值 $w$	0.67	<b>0.8</b>
控制单元	程序控制	设备断电
评价值 $w$	<b>0.93</b>	0.73

根据评价值 $w$ 可以明显地看出，触发单元的方案——**拉线式**，控制单元的方案——**程序控制**分别为两个单元的最佳方案。将两部分单元组合即形成了最终方案。

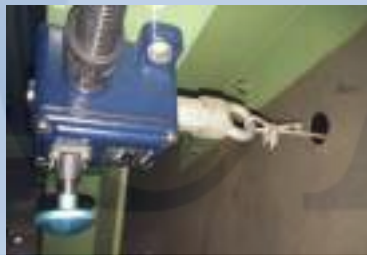
5.安装调试

改进前	改进后
可能性L	3	1
频繁程度E	3	3
产生后果C	15	7
LEC	135	21

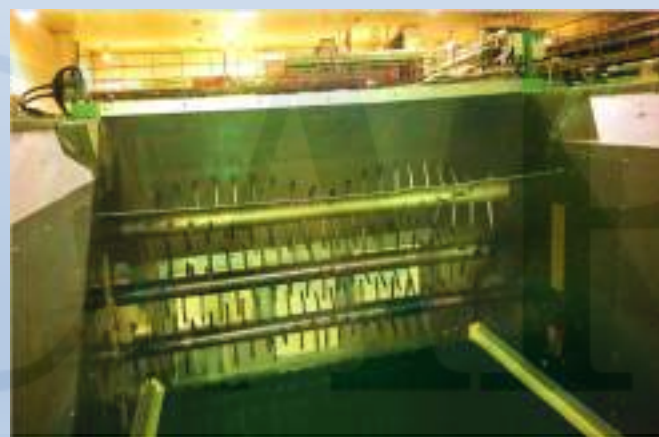
储叶柜安全装置在8K储叶柜安装测试，测试结果显示本装置效果明显，设计合理，能够有效地降低安全风险。目前，该装置正已经在8K储叶柜的8个柜全部推广使用，车间其他类型的储柜也正在逐步推广过程中，该成果的应用，大大改善了储叶柜的安全情况。
