2017年长沙卷烟厂动力车间维修班改善成果分享

提高中央空调温湿度合格率

降低变频器设备检修缺陷率

降低空调系统冷冻水泵耗电率

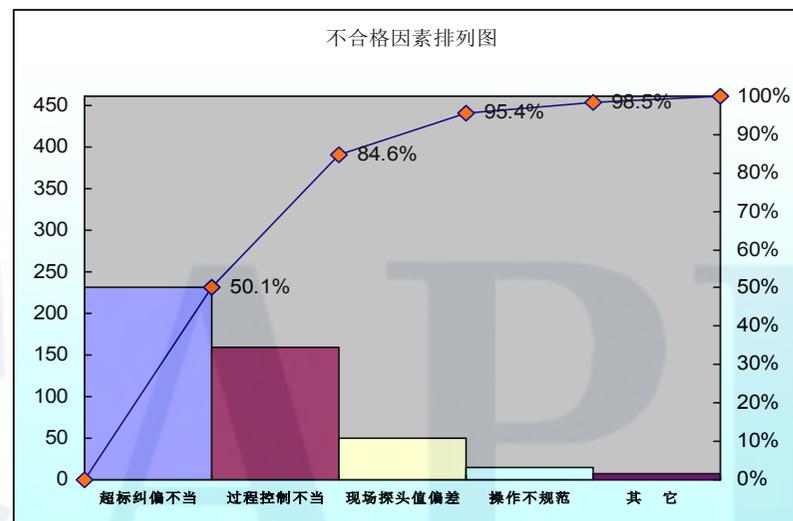
序号	项目	频数	频率	累计百分比
1	超标纠偏不当	231	50	50
2	过程控制不当	159	35	85
3	现场探头值偏差	50	11	96
4	操作不规范	14	3	99
5	其它	7	1	100
6	合计	461	100%

湿度超标纠偏不当以及过程控制不当是造成湿度不合格率高的主要原因，此两项约占了不达标原因的85%，只要对这两项加以改进就能提高中央空调温湿度合格率。

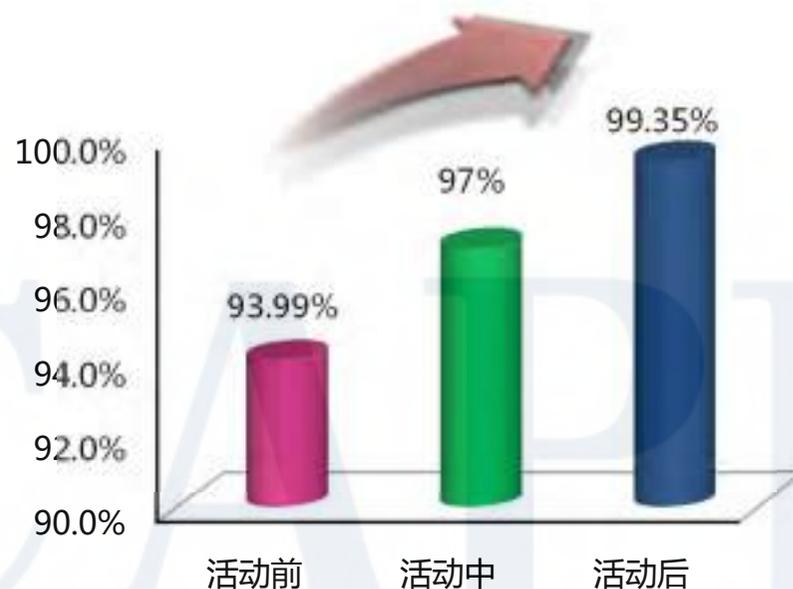
对策实施过程					对策实施之后						
月份	1月	2月	3月	4月	5月	6月	7月	8月	9月	10月	11月	12月
合格率 (%)	96.26	96.4	96.82	97.15	97.15	98.68	99.58	99.76	99.80	99.46	99.15	99.02
平均	1-5月平均合格率： 96.756%					6-12月平均合格率： 99.35%

对策实施之后，合格率均在目标值之上，超出了小组的预期目标！

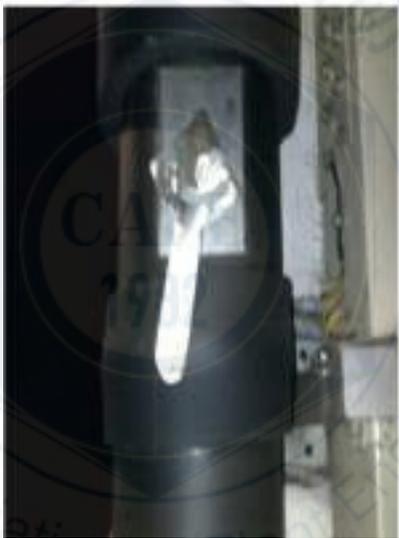
实施一、在变频器风道处安装散热风口

利用原辅房风机盘管，加装一根送风总管及电动风阀，再安装9个送风口到变频器进风口处。加装电控装置，控制风阀开关，节约能源。

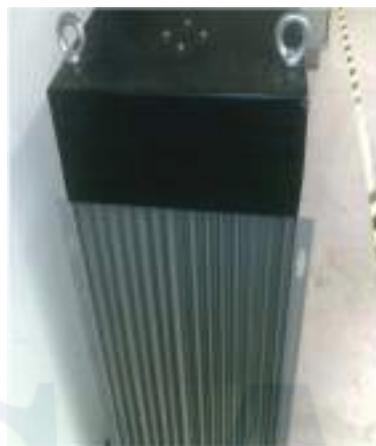
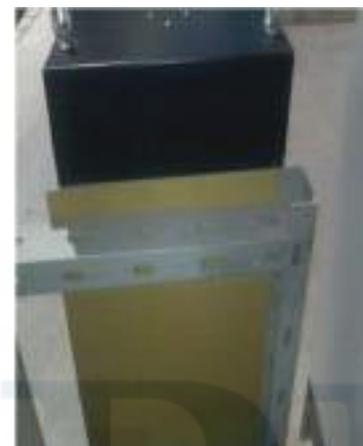
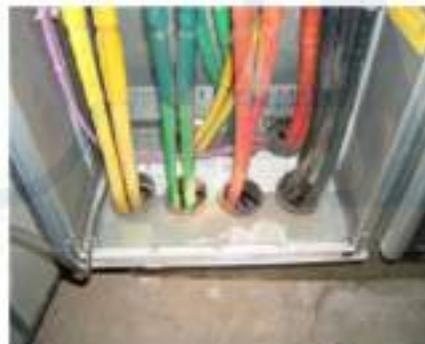
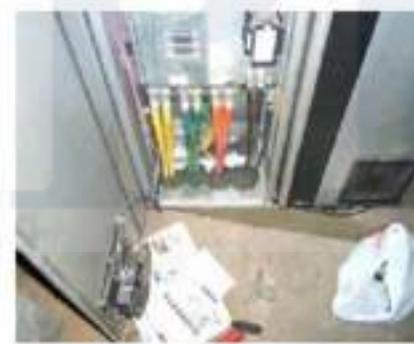
六、对策实施 实施二

在变频器后部安装背板，加强散热效果。使用电工胶泥封堵穿线口，加工硬塑料板，用于密封变频器背板。

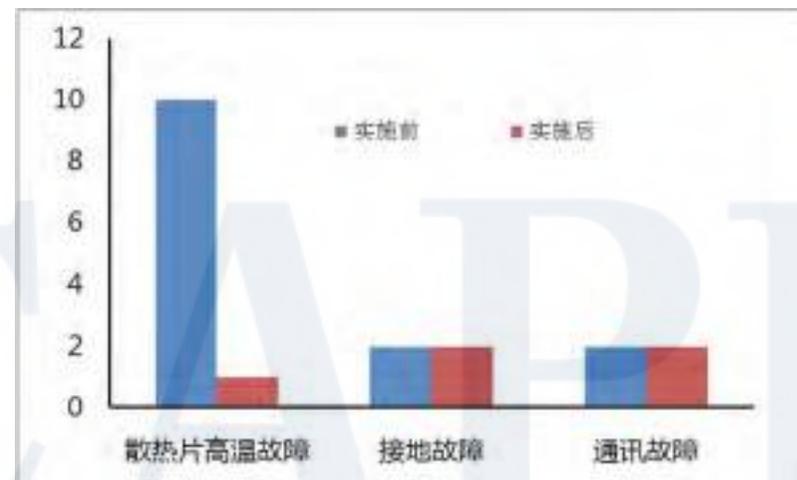
序号	项目	实施前	实施后
1	变频器散热片 高温故障	10	1
2	接地故障	2	2
3	通讯故障	2	2
合 计		14	5

实施前5个月变频器散热片超温检修缺陷发生10次，实施后8到12月5个月中发生的变频器散热片超温检修缺陷只有1次，实施取得了良好效果。

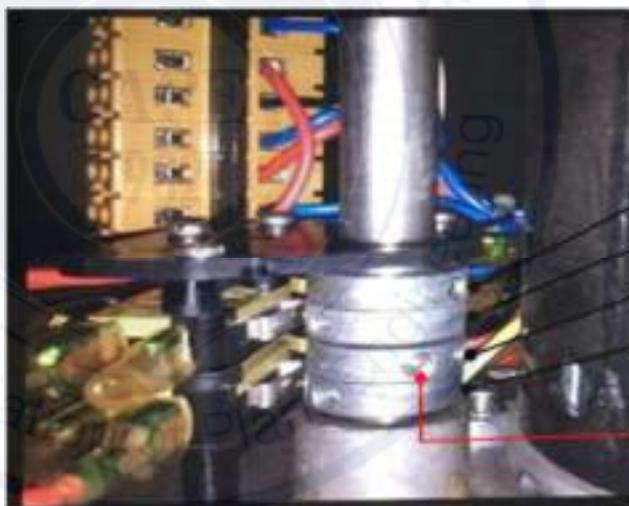
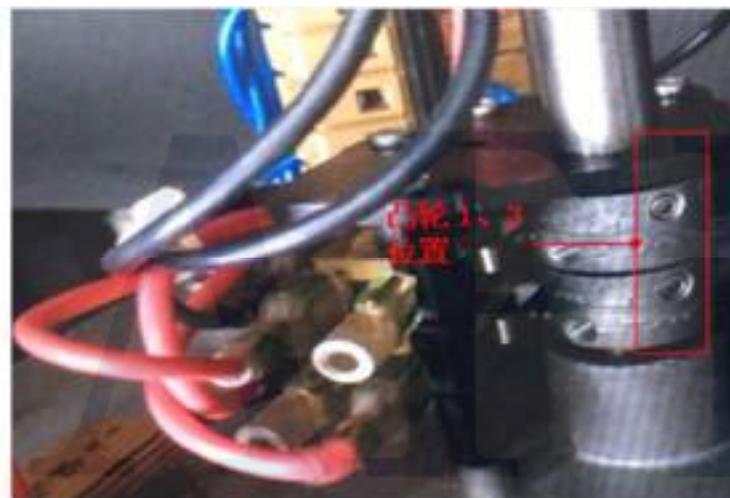
实施一：对电动阀门执行机构的行程进行调整

凸轮 1
凸轮 2
凸轮 3
凸轮 4
故障点：
凸轮 3 跑位

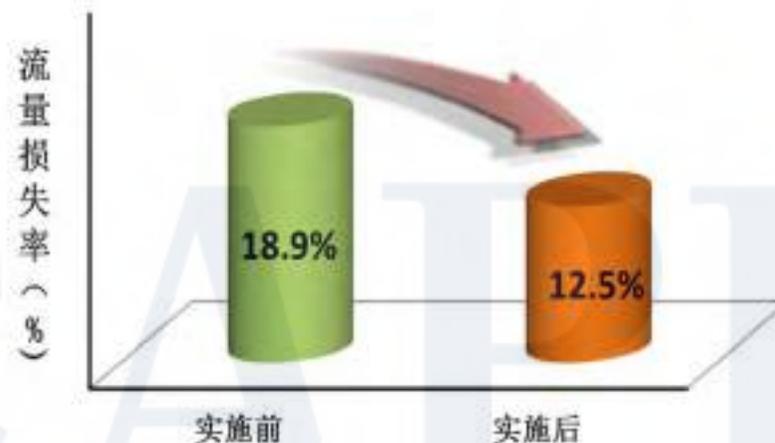
区域	联合工房卷包区	老厂房卷包区	联合工房制丝线	制丝一线	成品高架库
供水流量 m ³ /h	1268.7	1156.3	978.5	796.2	645.3
回水流量 m ³ /h	1126.6	993.6	850.5	690.1	575.8
流量损失率%	11.2%	14.1%	13.1%	13.3%	10.8%
平均流量损失率	12.5%

实施后冷冻水系统流量损失率由原来的18.9%下降到12.5%。

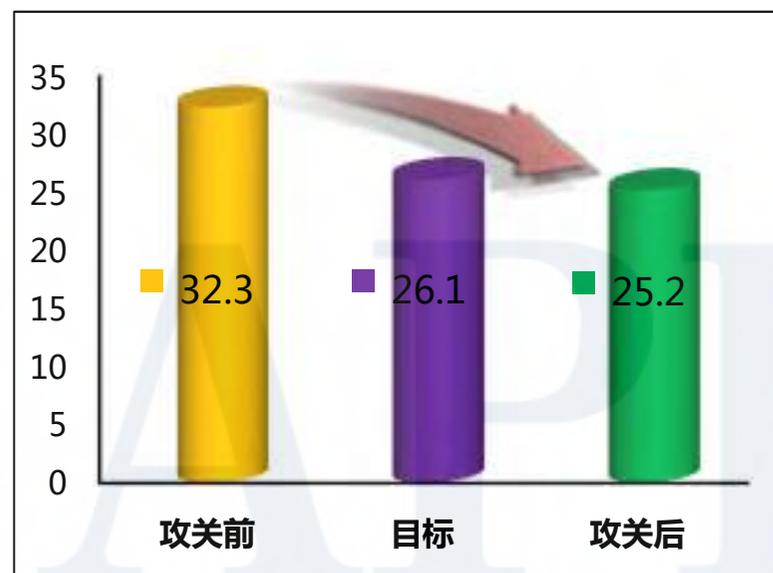
类别 \ 月份	7月	8月	9月	10月	11月
冷冻水泵耗电量 (kWh)	204400	240960	166240	90400	79200
车间辅机设备耗电(kWh)	791021	960382	668705	368126	310645
百分率 (%)	25.84	25.10	24.86	24.56	25.50
冷冻水泵平均耗电率 (%)	25.2

实施后，冷冻水泵耗电率由攻关前的32.3%下降到25.2%，超出目标预期。
