案例三：降低TH6916型落地镗加工中心设备故障率

要因确认3：主轴松紧刀控制盒位置设计不合理

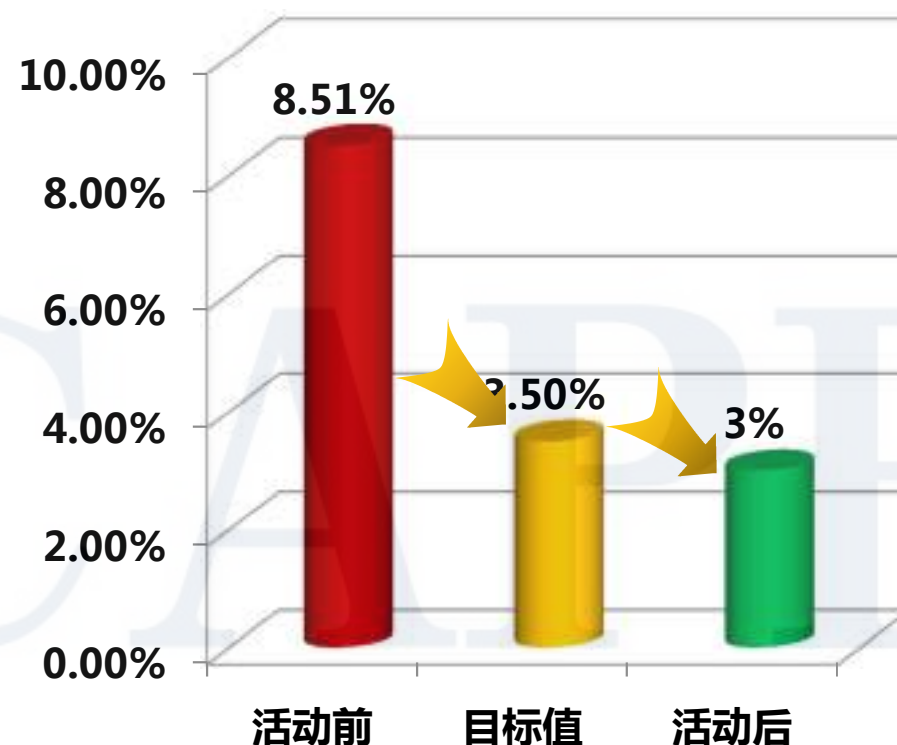
目标对比：

我们对2017年7月落地镗加工中心发生的故障率进行了统计：

阶段	时间	应开动时间	故障停机时间	故障率
改进前	2016年10月	8100h	689h	8.51%
	2016年11月			
	2016年12月

阶段	时间	应开动时间	故障停机时间	故障率
改进后	2017年5月	8100h	243h	3%
	2017年6月			
	2017年7月

通过本次QC活动，小组把落地镗加工中心故障率由原来8.51%,降低为3%，超过了原定3.5%的目标值，因此我们的目标值实现了！
