第十五届全国 TnPM 大会

六项改善案例奖申报材料

北京现代

改善案例总结 (3项)

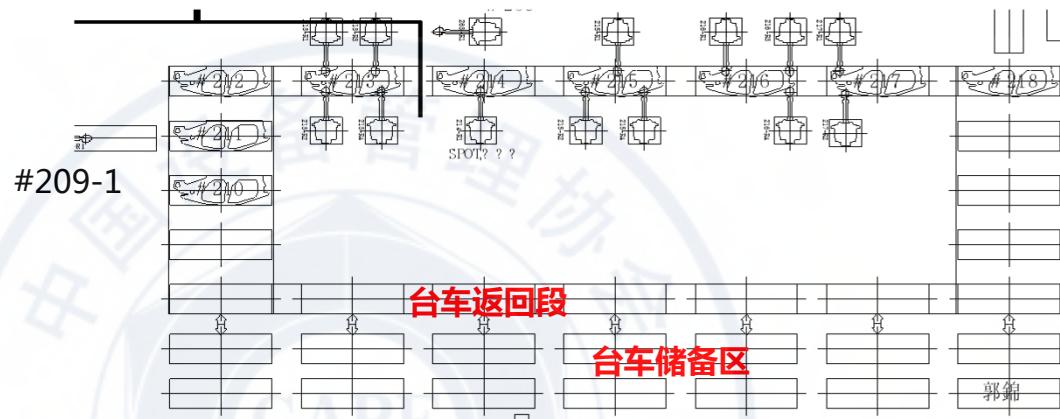
➤ 侧围主线工位布置

□ 实际测算实际每工位运营时间，瓶颈工位为#211工位，原因是#211工位台车运转等待延误

□ #211工作完成时间就是运营单车生产时间，实测值平均为66.6s，相比理论单车生产时间增加1.5s

- 侧围线共有朗动台车7个、全新胜达台车4个、悦动台车3个、全新悦动台车7个
- 混线生产时，车型比例在朗动（全新悦动）7 : 1（悦动+全新胜达）以内时可达到UPH 71
- 混线生产时MDC瓶颈工位：#214涂胶工位，需时46S/台

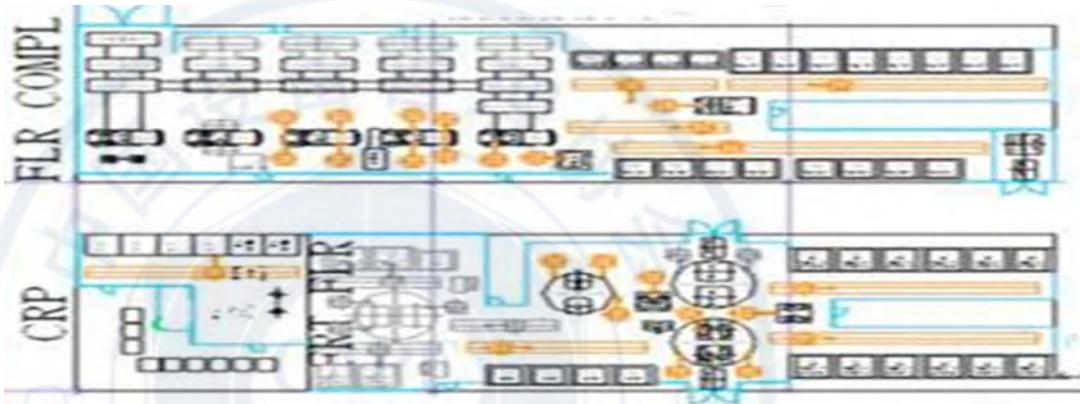
➤ FLR、CRP工位布置

- FLR共有朗动台车5个、全新胜达台车3个、悦动台车2个、全新悦动台车5个
- CRP共有朗动台车6个、全新胜达台车4个、悦动台车3个、全新悦动台车6个
- 混线生产时，车型比例在朗动（全新悦动）7：1（悦动+全新胜达）以内时可达到UPH 71
- 混线生产时MDC瓶颈工位：FLR台车返程延误，需时60S/台

- 混线生产时UPH测算公式：实际测算实际每工位运营时间，瓶颈工位为#141，原因是#141工位台车运转等待延误
- #141工作完成时间就是运营单车生产时间，实测值平均为60s，相比理论单车生产时间（48s）增加12s
- 由此推算：MDC单一车型时间 $UPH = 3600 / (48 + 12) = 60$
- 由此推算：8：1、9：1...等比例可视为9：0、10：0等比例插入一个HD或者DM台车，由此节省一次等待时间105s，
- 那么计算公式就是：n:1(n≥8)时， $UPH = 3600 / [(n+1) \times 48 + (n-5) \times 12 / (n+1)]$

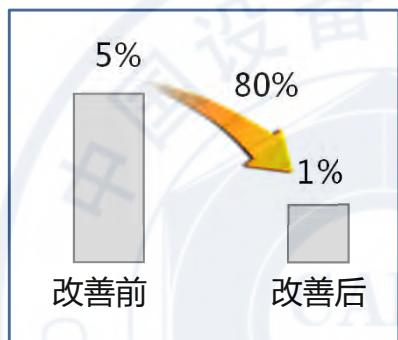
1. 不良率下降

日期	产量	不合格母数	不合格率	月平均
4月	28428	40936	4%	1%
5月	29658	32031	3%	
6月	36558	26322	2%	
7月	30303	10909	1%
