装置现场“低、老、坏”改善

与机制 改善案例 改善成果
化工分部芳烃车间 神龙小分队

泵A-P405入口过滤器改善

泵A-P107密封冷却改善

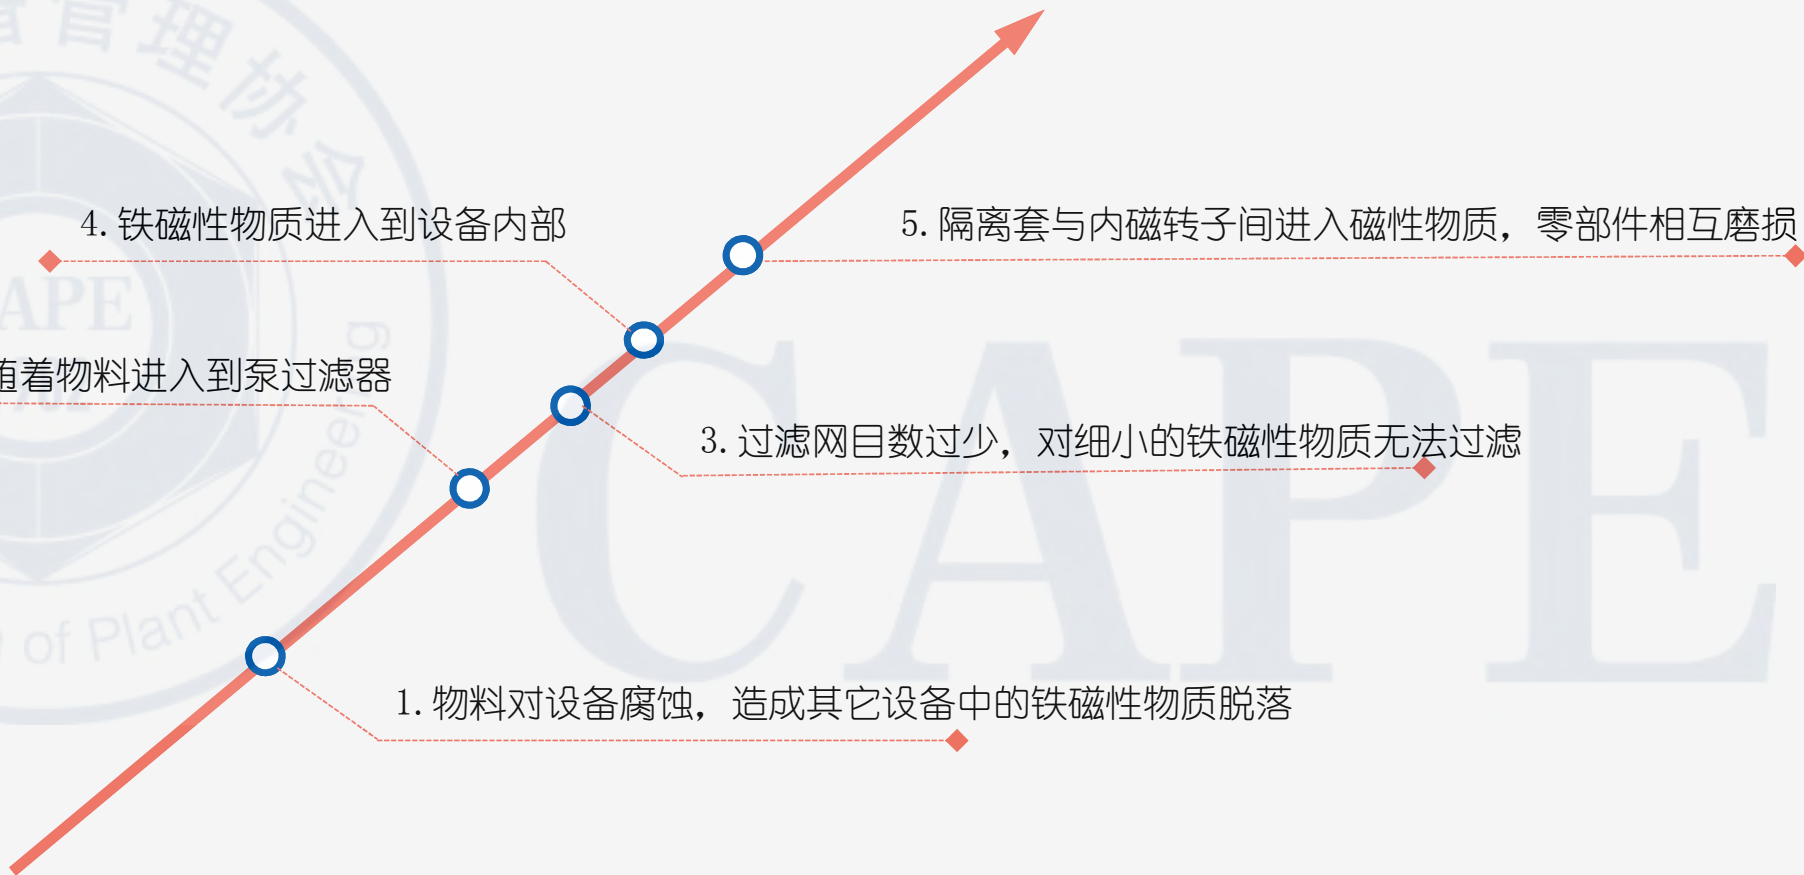
设备故障源、危险源

A-P405为芳烃装置抽提蒸馏塔T-402塔釜泵，在流程中处于关键位置，其类型为磁力驱动泵。但是其在2016年9月期间出现磁力驱动部分声音异常，怀疑存在磨损，10月初发生物料轻微泄漏现象，后解体检查发现内磁转子和隔离套间有铁磁性杂质，且隔离套被磨穿。更换新的零部件后，再次运行，12月再次出现该现象。为了避免再次发生此现象，故选此题目。

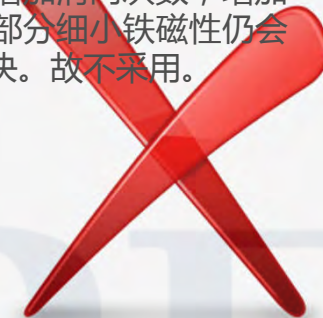
增大过滤网目数，虽然会拦截一部分铁磁性杂质，但是同时也会拦截非铁磁性杂质，会加速过滤网堵塞过程，难免会增加清网次数，增加人员的劳动强度，同时大部分细小铁磁性仍会进入到机泵，无法彻底解决。故不采用。

加大泵入口过滤网目数

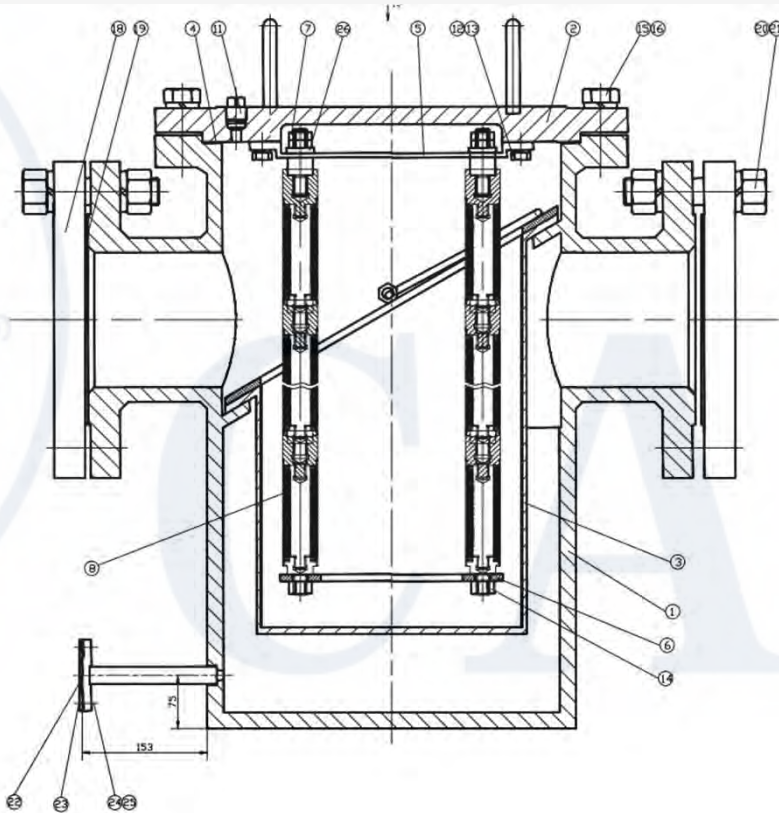
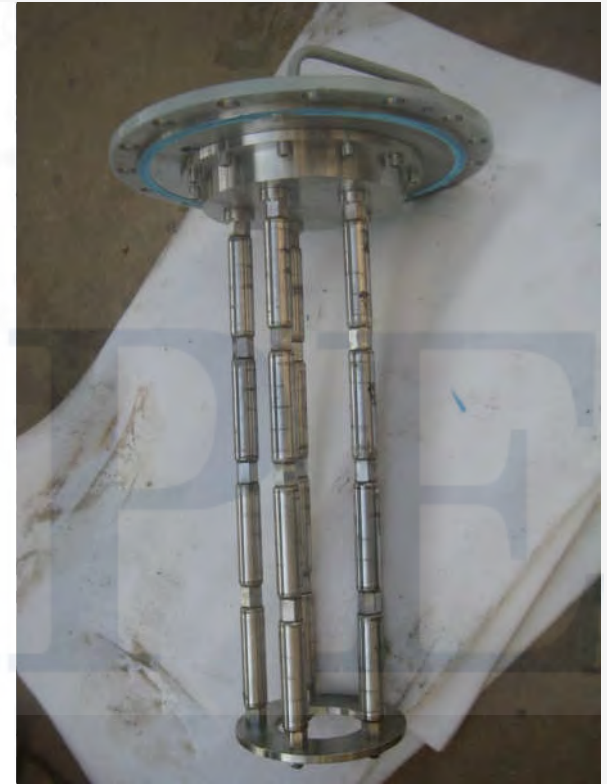
实施措施

自2017年2月20日更换新型过滤器至今，已连续运行4个月，设备无再次出现异常情况，运行状态良好。

使磁铁能够分布在过滤器上中下各个部分，这样就能有效地吸除大部分磁性杂质。

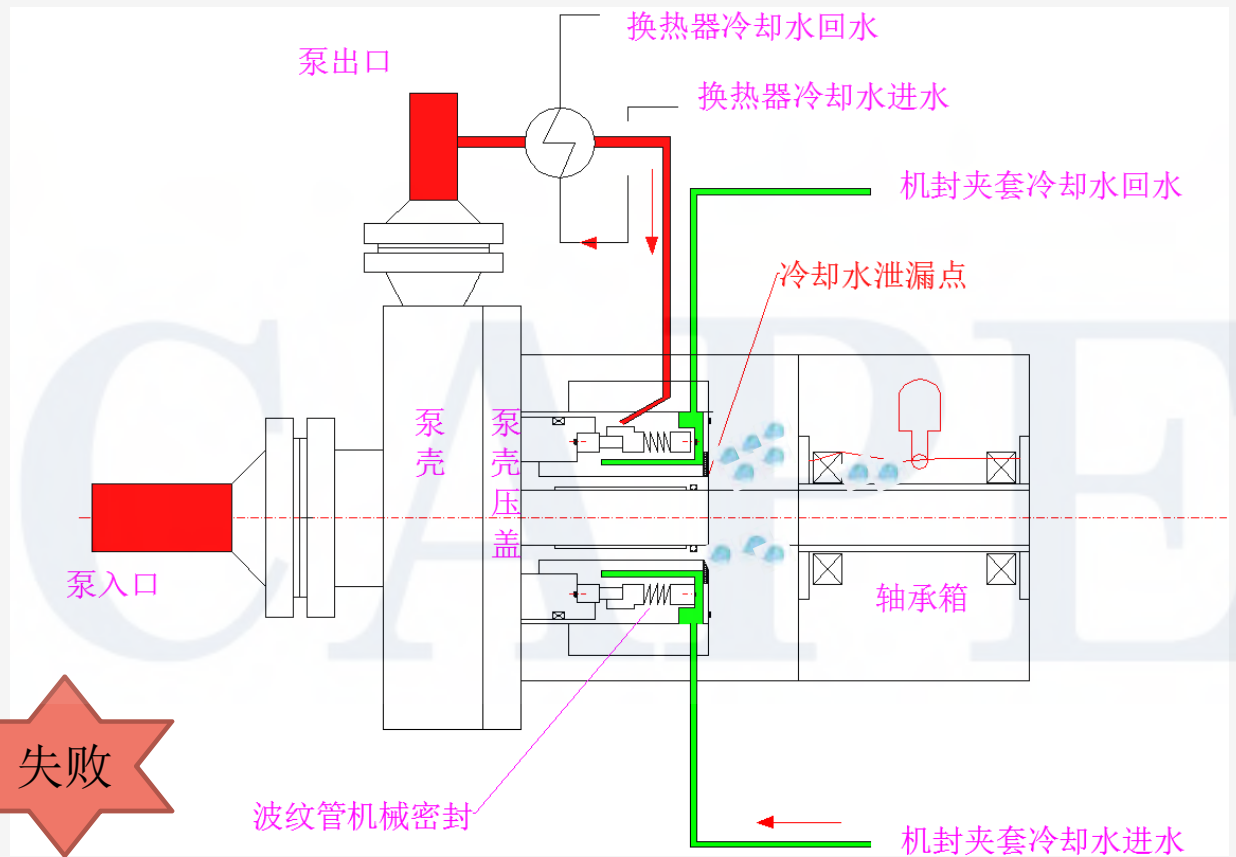
失败

运行中，通过开大循环水手阀，机封温度有所下降，下降大约8℃。但是由于开大流量，导致夹套压力增大，冷却水从填料处泄漏；通过进一步观察，发现轴承箱因长时间受泄漏水的影响，润滑油混水，油质变差，故**不采用**。

因为措施二步骤较为简单，故首先实施。
即开大机封夹套冷却水手阀

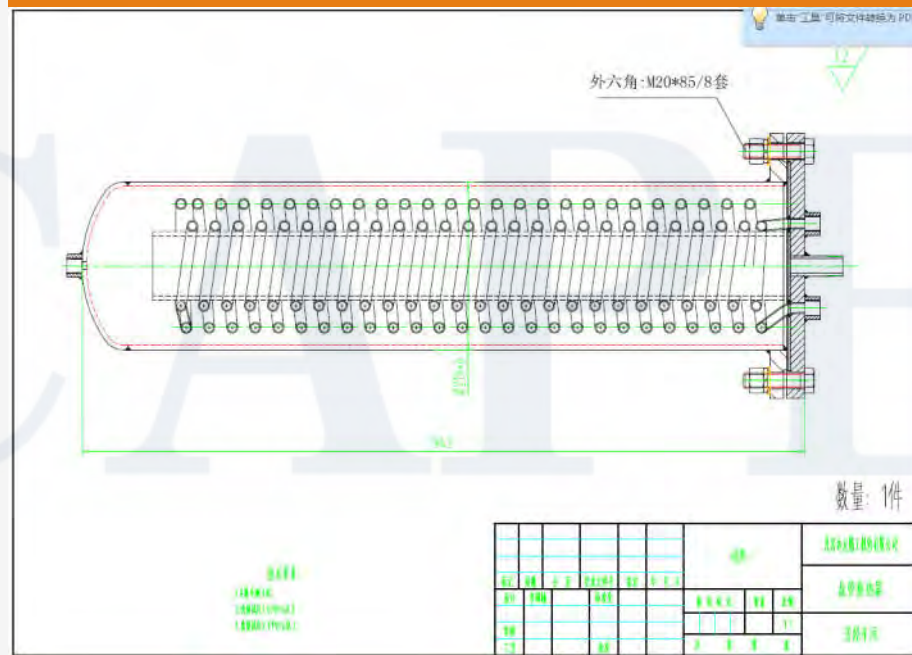
彻底解决了机械密封因高温损坏的问题；自2016年11月15日起，机械密封已连续运行7个月，未出现泄漏现象。

根据波纹管机械密封冲洗方案PLANT21，重新设计一台换热器，使得机械密封冲洗液的温度由原来的110℃降到80℃，换热面积通过重新核算后，将其尺寸应由原来的 $\text{Ø}150 \times 600$ 加大到 $\text{Ø}200 \times 900$ 。设计如右图所示。

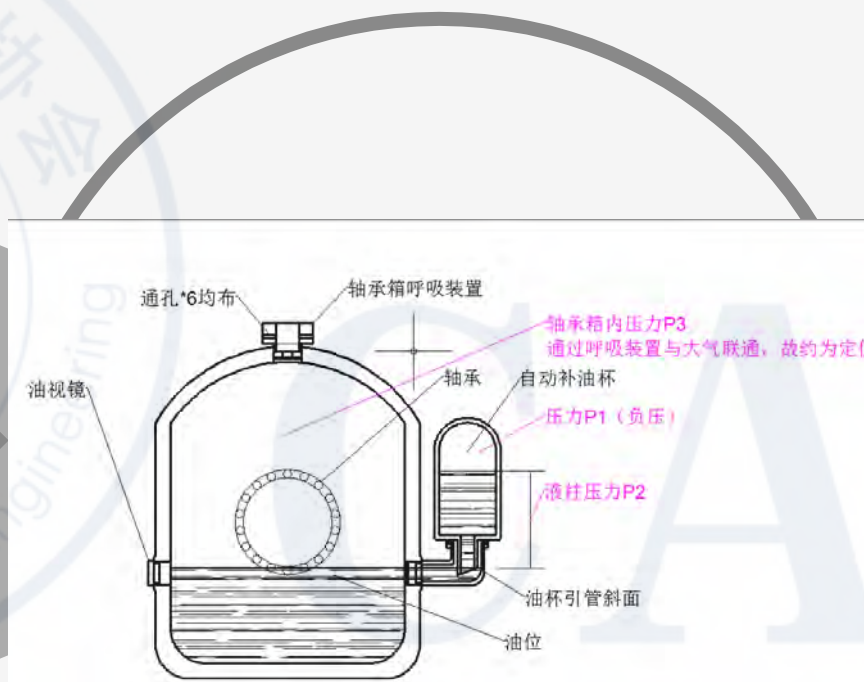
恒位油杯原理介绍：正常工作时，油位和油杯引管斜面上部保持平齐，且始终维持以下关系， $P_3 = P_1(\text{负值}) + P_2$ 。

经过对有油视镜而油位不正常的机泵进行调查后，发现当拆下轴承箱呼吸阀后，油杯中的油位立马下降，恒位油杯自动补油，轴承箱上部伴随着短暂的油雾喷出。故为原因之一。

当拆下轴承箱呼吸阀后，通过观察油视镜，发现油位能恢复到正常位置，故排除此原因。

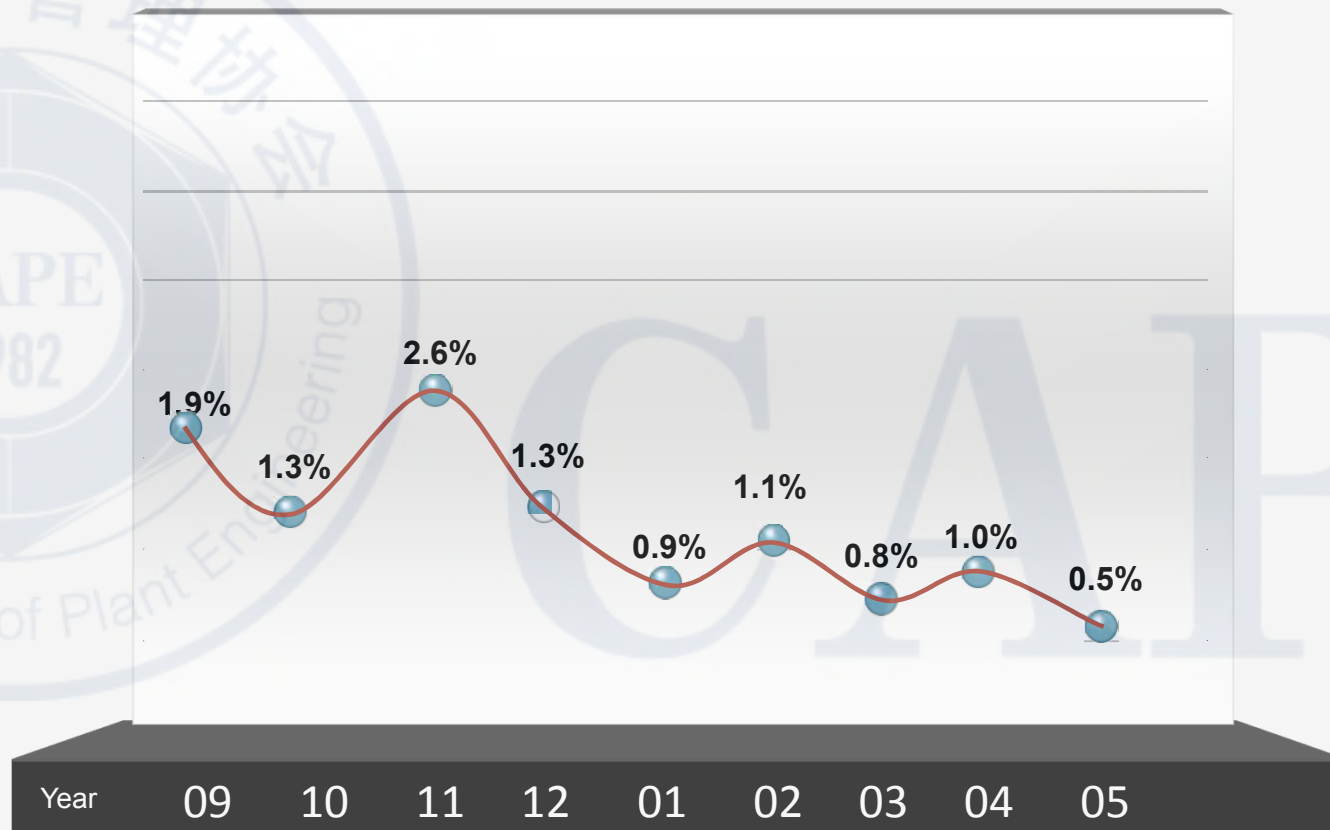
芳烃车间芳烃装置月设备故障率

通过“六项改善”活动，本小组发现“低、老、坏”问题39项，解决问题36项，大大减少了设备故障率，由2016年度的月平均故障率的2.51%降到1.26%。

设备故障率=[(停机等待时间+维修时间) ÷ 计划使用总时间]×100% (unit: %)
