平高电气股份有限公司 六项改善案例汇报

申报单位：河南平高电气股份有限公司机械制造事业部

降低4HEL-3134型数控卷板机故障率

降低CBM型艾美特自动焊机故障率

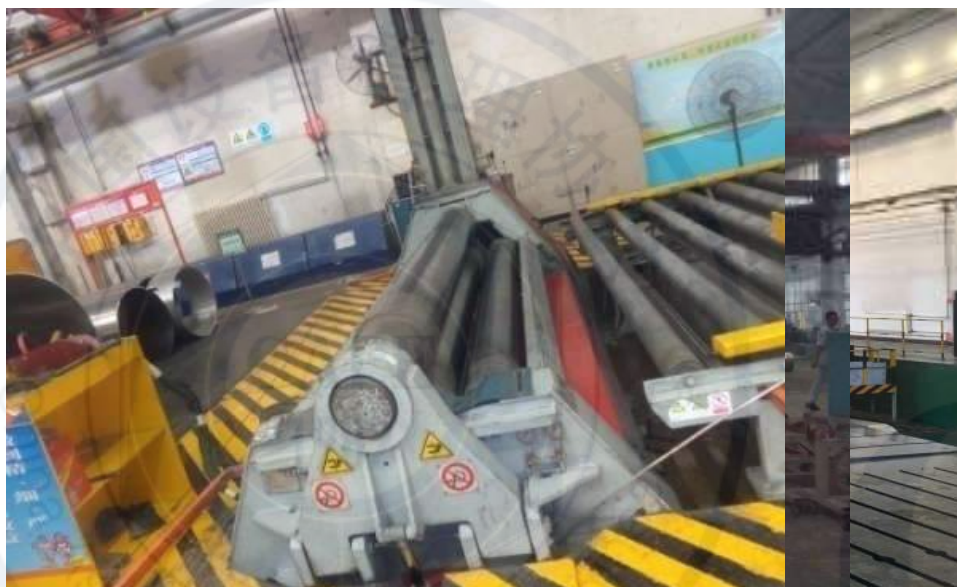
1100 kV 断路器筒体生产关键设备故障率对比图

由图标可知，机械制造事业部1100 kV断路器筒体生产工序中的关键设备中，数控卷板机、艾美特自动焊机、落地镗铣加工中心的故障率明显高于其他类设备，故机械制造事业部TnPM团队进行降低此三类设备故障率课题研究。

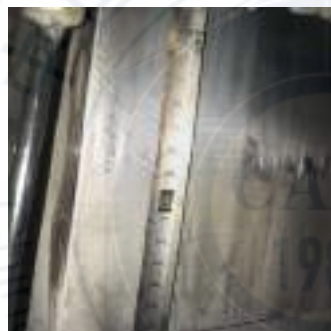
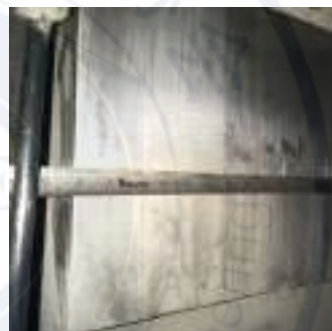
手工润滑周期为每班一次，润滑时间设定为班后保养时程功将辊子升至最高处，每2小时观察测量导轨润滑面积，绘制手工润滑曲线如下：

通过手工润滑曲线可以发现，手工润滑辊子轨道时，润滑油覆盖面积均小于等于95%。

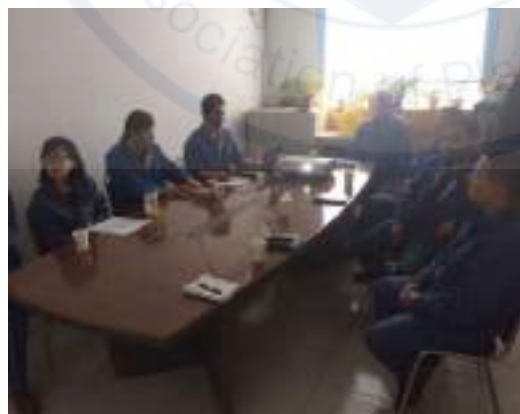
改造前辊子润滑共有副辊左右滑块和倒头器润滑5个部位总计7个润滑点，需没办下班后依靠油枪添加0#锂基润滑脂，润滑点和润滑油量依靠手动把控，润滑效果不佳。

4月5日，小组进行讨论分析，确定使用一台油泵，用分配器和油管分配至各个润滑点，改进注油孔接头，增加定时器控制油泵定时工作，小组设计图如下：

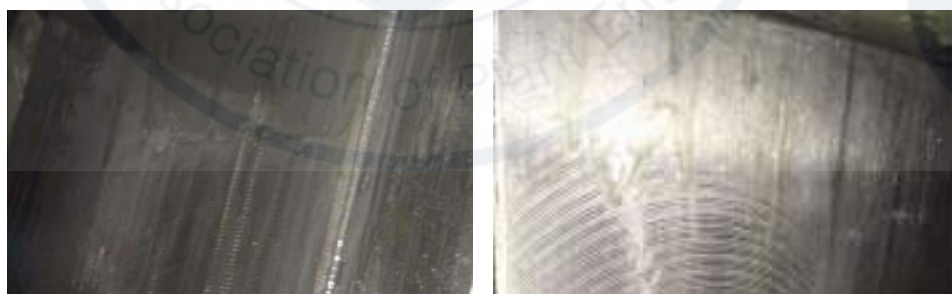
效果验证

4月25日-27日，小组成员对自动润滑装置润滑效果进行验证，连续测量三天润滑面积，与手工润滑曲线对比如下：

结论：加装自动润滑装置后，导轨润滑面积在95%以上，润滑效果良好。

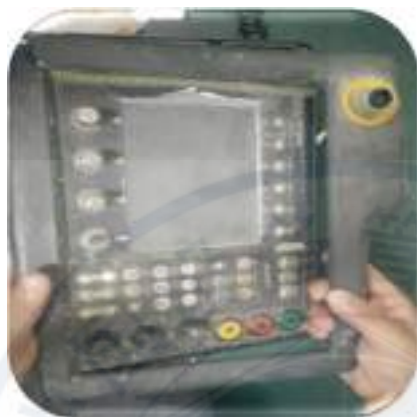
要因确认1：XM控制器外壳密封不严

每隔5天去现场打开XM控制器，检查电路板静电粉尘附着情况，并对控制器的故障时间进行记录，结果如下表：

结论：通过现场调查，XM控制器内部电路板表面静电粉尘附着越多，故障频次和XM控制器故障时间均有所增长，因此XM控制器外壳密封不严为**要因**。

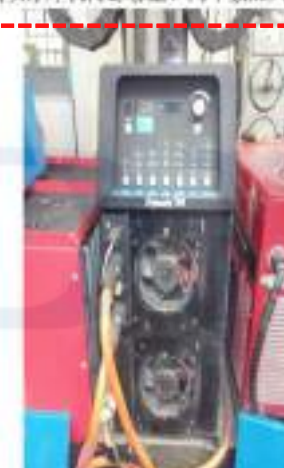
手册规定周保养

3. 用干燥的压缩空气吹净焊机内部粉尘、两个散热风扇重点清洁(每周一次)。

结论：通过现场调查和查阅保养手册，确定焊接电源保养周期不正确为**要因**。

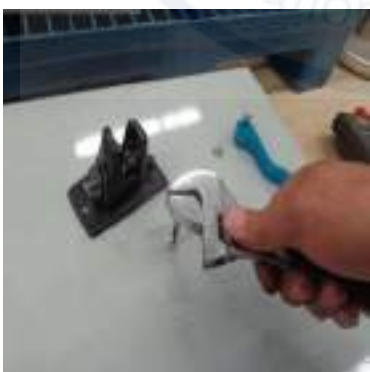
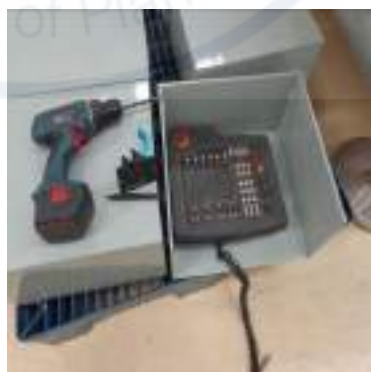
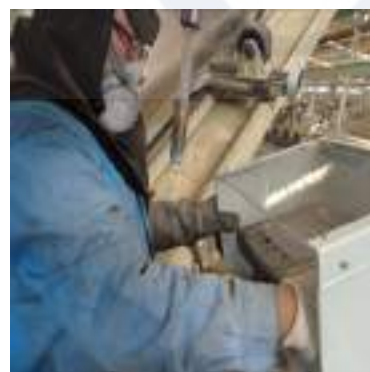
现场使用后，小组成员6月5日至6月25日进行改造后效果检查，对XM控制器内灰尘附着情况和显示屏烧伤情况进行调查，记录如下：

由上表可知自制XM控制器保护罩**对策有效**。

小组成员利用废旧铝板和亚克力板边角料，通过剪板、焊接、铆装等工艺，制作XM控制器保护罩如下：

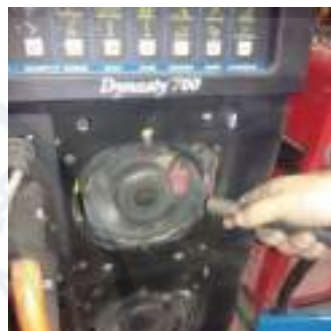
保养效果

验证效果：4月22日至5月22日，按照周保养后，小组成员李永民、贾诚新每4天对散热风扇粉尘污染情况进行跟踪调查，结果如下：

由此表可知，按照周保养执行后，焊机内部均无明显粉尘附着，故保养周期定为一周的**对策有效**。

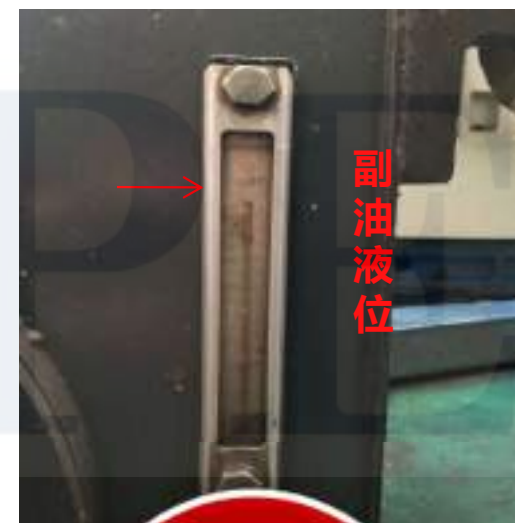
主油箱液位计

结论：通过现场调查，发现停机时主油箱液位 < 副油箱油液位，并有油溢出，确认为**要因**。
